SUL AMERICANA DE METAIS S/A

PROJETO BLOCO 8

**IDENTIFICAÇÃO DOS USOS D'ÁGUA
NO CÓRREGO LAMARÃO A
JUSANTE DO COMPLEXO
MINERÁRIO**

ANEXO 14

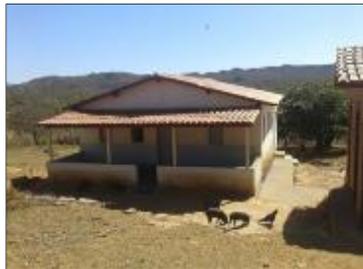
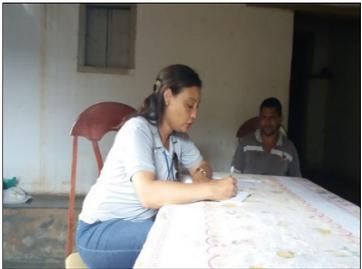
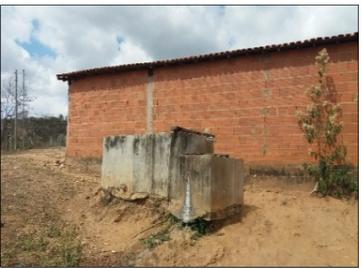
Sede da fazenda de propriedade da família do Sr. Adão .	Entrevista com o Sr. Adão Soares de Almeida.	Sistema de armazenamento de água na propriedade.

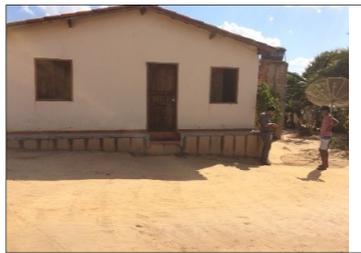
Vista geral da propriedade incluindo a garagem de veículo.	Caixa d'água que recebe a água e distribui para a casa.	Captação da água.

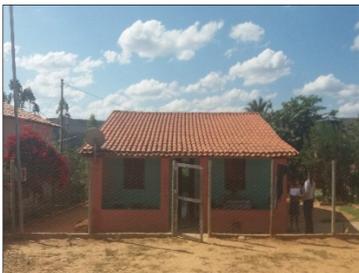
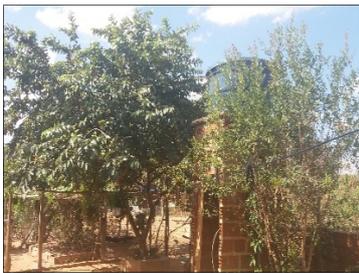
Sra. Lucineia Rosa Flores	Vista geral da propriedade com a sede	Caixa D'água da propriedade

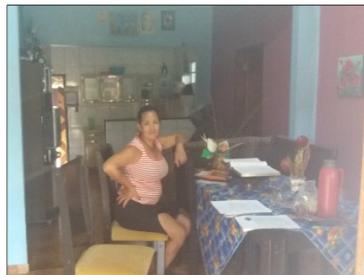
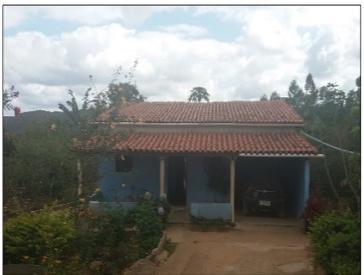
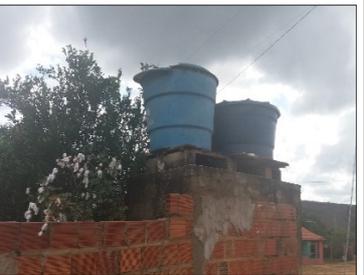
Entrevista com a Sra. Maria do Carmo.	Vista geral da propriedade com a sede	Sistema de armazenamento de água na propriedade.

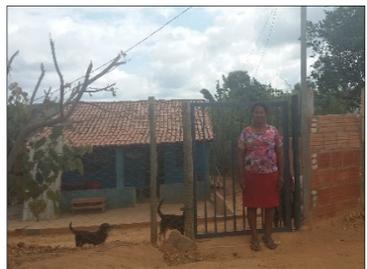
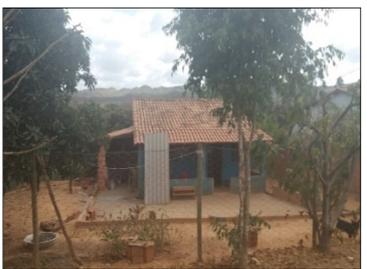
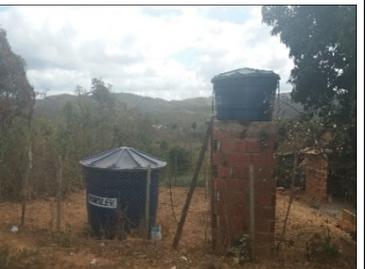
Entrevista com a Sra. Ana Pereira dos Santos.	Vista geral da propriedade com a sede.	Armazenamento de água da propriedade.

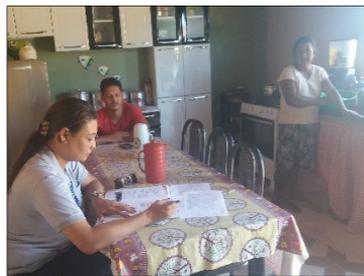
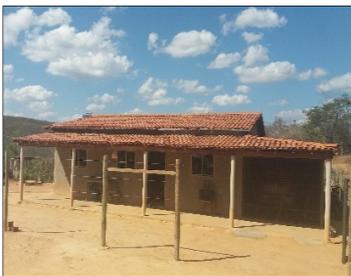
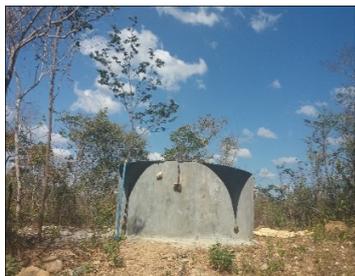
Entrevista com a Sra. Francisca Rosa das Flores.	Vista frontal da sede.	Sistema de armazenamento de água.

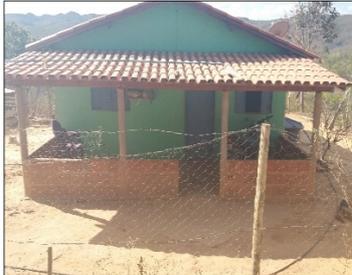
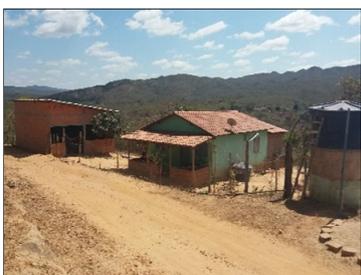
Sede da propriedade.	Armazenamento de água da propriedade.	Vista geral da propriedade.

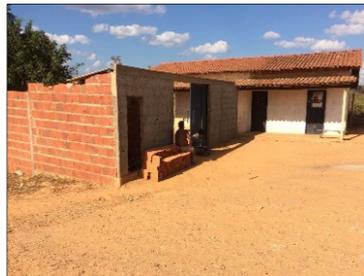
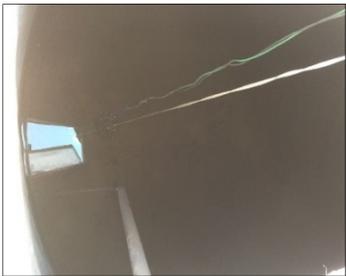
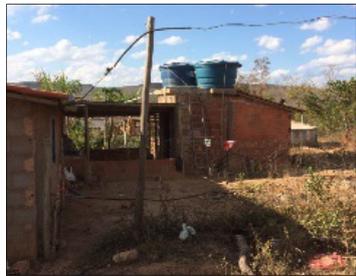
Vista parcial da propriedade	Interior da cacimba de captação pluviométrica e armazenamento do abastecimento por pipa.	Detalhamento das caixas d'água abastecidas pelo Córrego Lamarão e da cacimba.

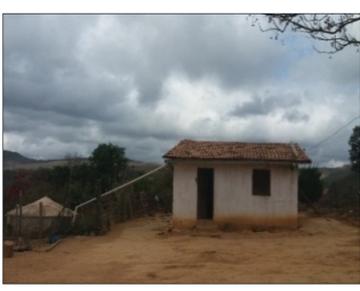
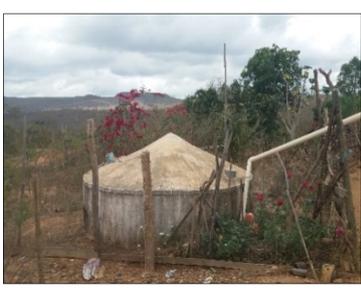
Entrevista com a Sra. Ana Machado Miranda	Vista geral da propriedade, com a sede.	Armazenamento de água na propriedade.

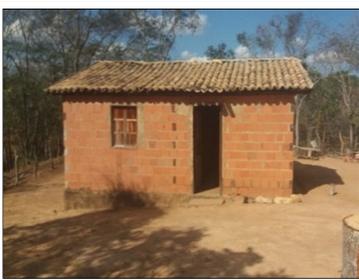
Entrevista com o proprietário Waldomiro Soares.	Sede da propriedade.	Armazenamento de água da propriedade.

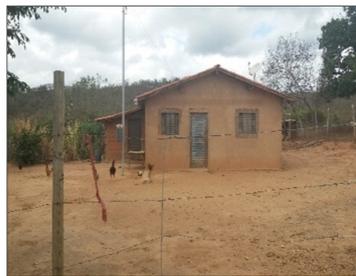
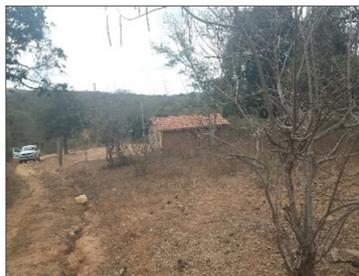
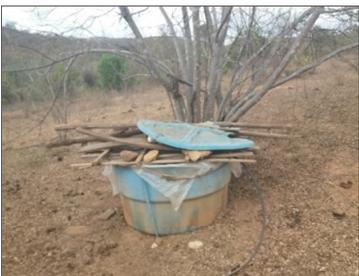
Vista geral da propriedade e sede.	Vista geral da propriedade.	Armazenamento de água na propriedade.

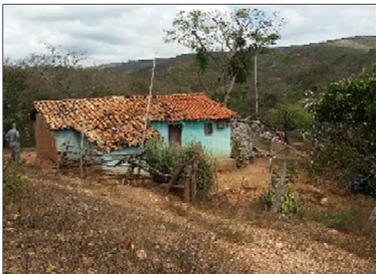
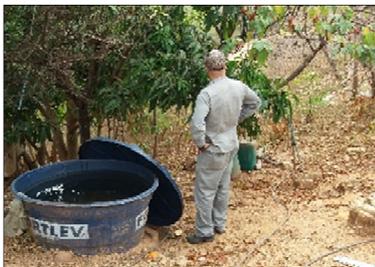
Vista parcial da edificação	Antigo ponto de captação da propriedade. Bomba d'água ausente.	Antigo ponto de afloramento da água advinda do córrego D' Água e caixa inativa com água do córrego Lamarão.

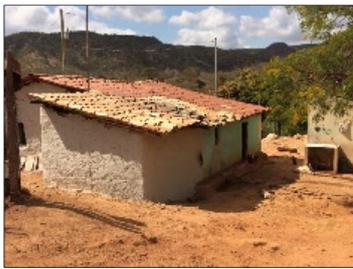
Vista da residencia.	Instalação sanitária e a caixa que recebe a água da nascente do Córrego Mundo Novo.	Corrego Lamarão no entorno da propriedade.

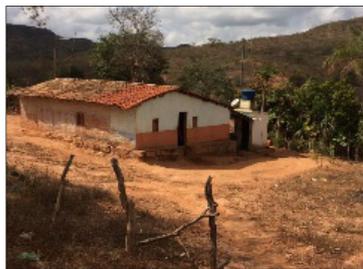
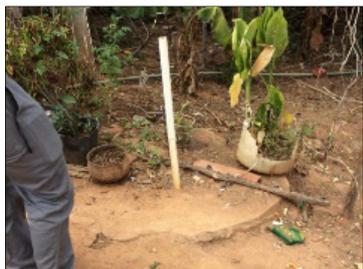
Vista da habitação do Sr. Torquato.	Instalação sanitária e caixa d'água da propriedade que recebe a água oriunda da cabeceira do Córrego	Lançamento de esgoto da propriedade.

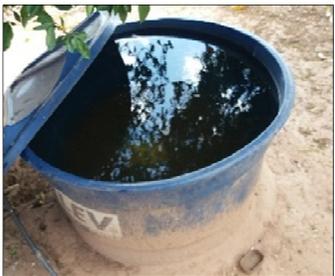
Vista geral da residência.	Caixa que armazena a água oriunda da nascente do Córrego D'Água, conforme informações.	Instalação utilizada como sanitário

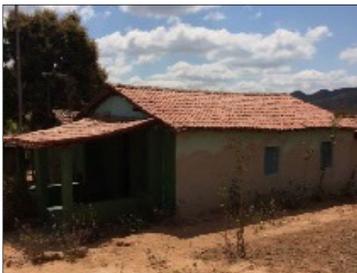
Caixas que armazenam água de ambos os córregos.	Vista da propriedade da Sra. Domingas.	Bomba d'água da Sra. Domingas, localizada no Córrego Lamarão.

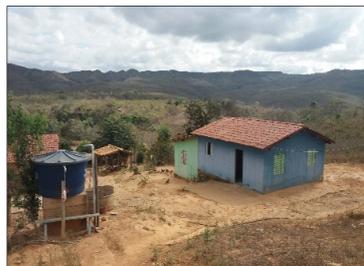
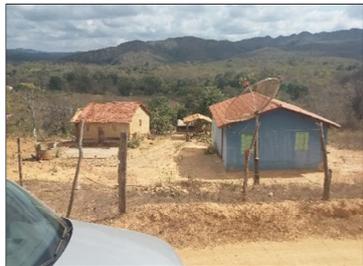
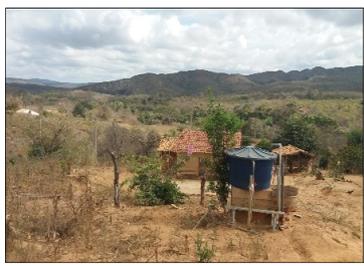
Sede da propriedade.	Vista geral da propriedade.	Caixa d'água em fibra para armazenamento de água.

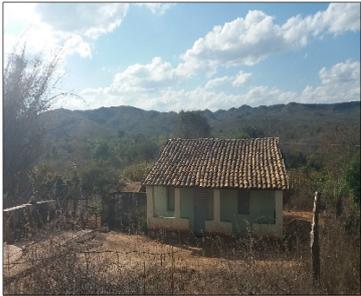
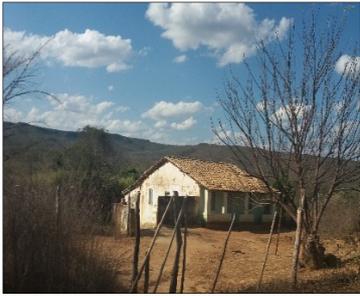
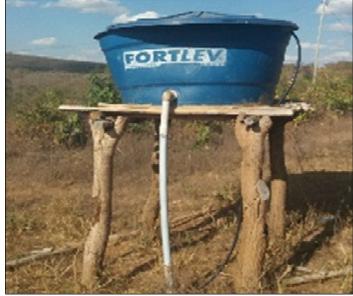
Sede da propriedade abandonada	Vista da propriedade abandonada	Caixa d'água para armazenamento

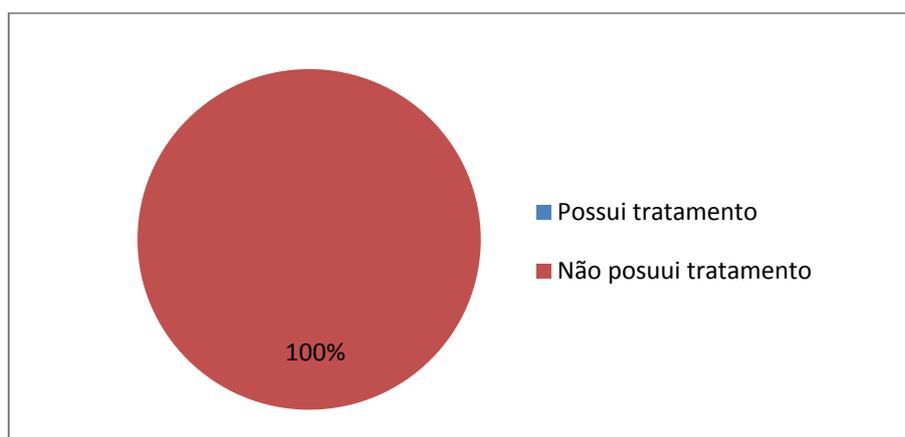
FIGURA 3.7 - Tratamento de água para consumo humano

Em relação ao tratamento da água para fins de consumo humano ou qualquer outra forma de uso, foi identificado que não existe nenhum tipo tratamento da água, sendo esta consumida *in natura*. Cabe ressaltar que a maioria das residências visitadas não possui ao menos filtro caseiro, conhecido como filtro de barro, para tratamento mínimo. Esta realidade demonstra claramente a frágil situação social da comunidade em questão (Figura 3.7).

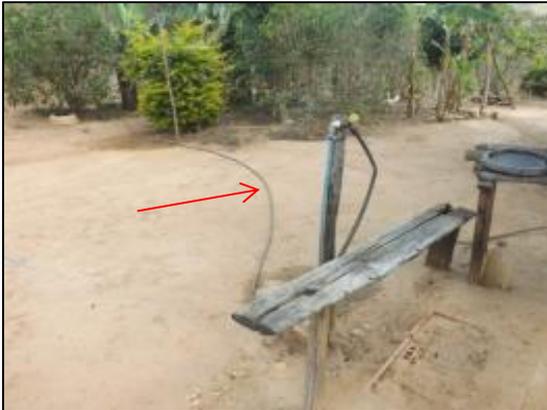
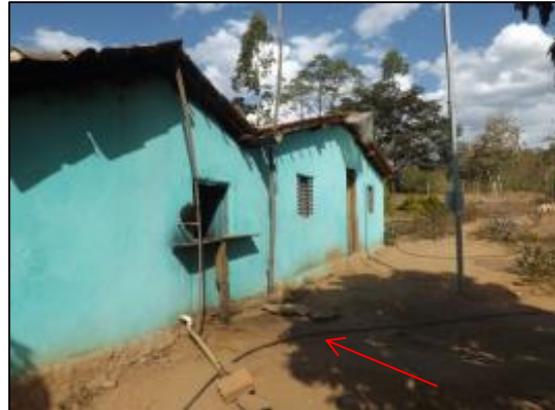
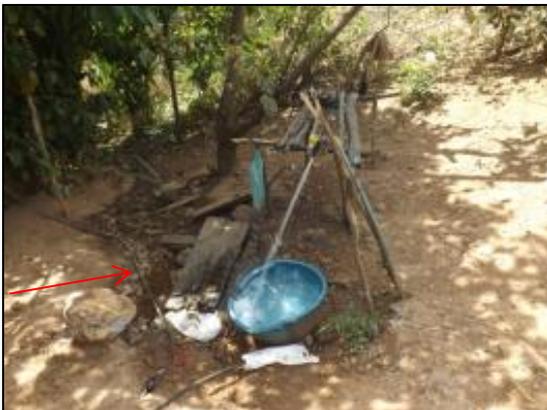
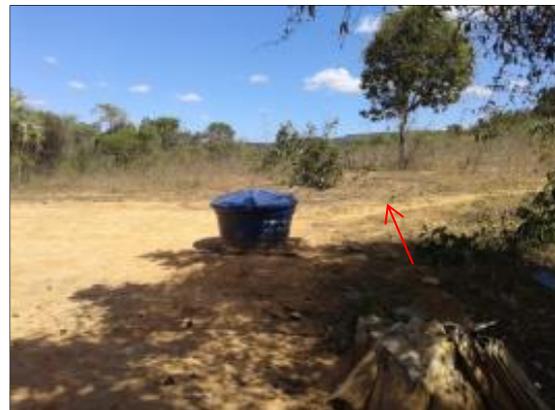
Fotos 6.1 a 6.4- Vista do sistema de canalização de água que chega até as residências. Nota-se que é bastante precário na forma de mangueiras, baixa residência e fácil rompimento ou perfuração.

As Fotos 6.1 a 6.4 demonstram o modus operante do sistema de captação de água, na forma de mangueira.

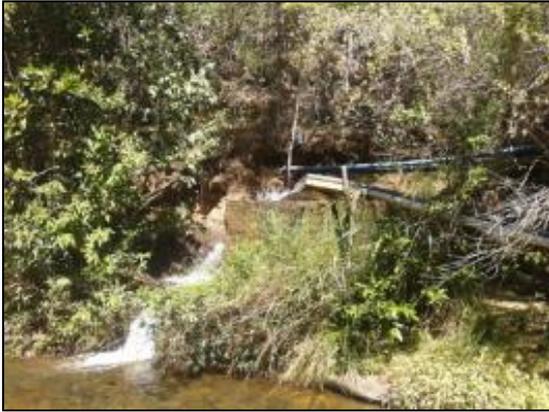
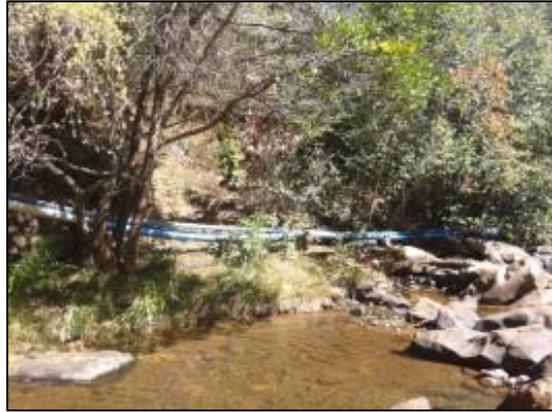
Vista do sistema de captação localizado no baixo córrego Lamarão na forma de roda d'água. Segundo relato dos moradores, o sistema foi projetado pela EMBRAPA com investimento e parceria de organizações não governamentais. Atualmente os próprios moradores fazem a manutenção do sistema (fotos 6.5 e 6.6).

Fotos 6.5 e 6.6 - Captação do sistema baixo Lamarão na forma de roda d'água

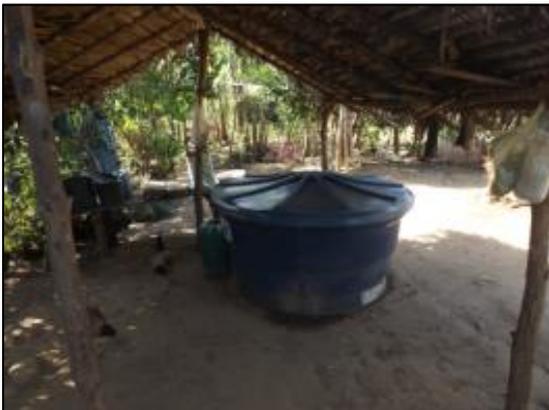
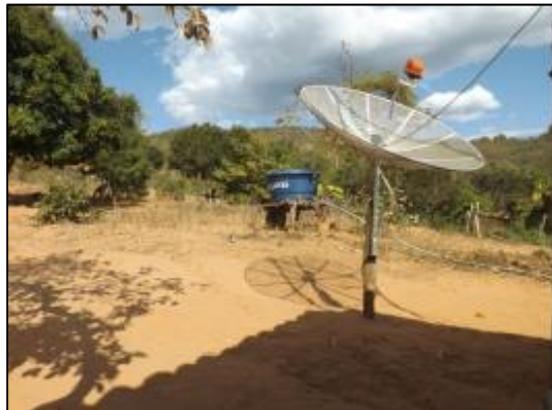
A seguir, pode-se visualizar o sistema de armazenamento e abastecimento utilizados por algumas residências na área estudada. Constatou-se que as famílias que possuem recursos financeiros para compra de caixas d'água, as instalam no chão para que nos período de interrupção da captação fique mais fácil despejar a água captada com balde ou galão nelas.

Fotos 6.7 e 6.8 - Vista do sistema de armazenamento de água na forma de caixa em PVC nas residências pesquisadas

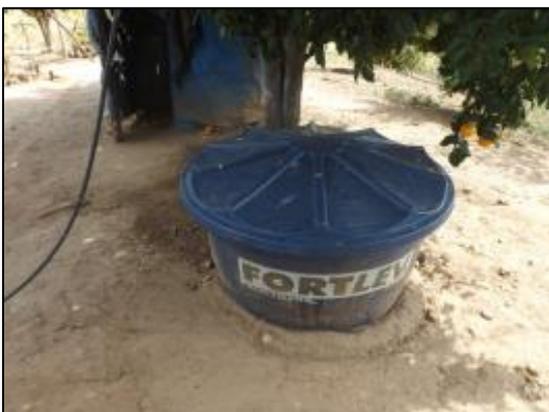
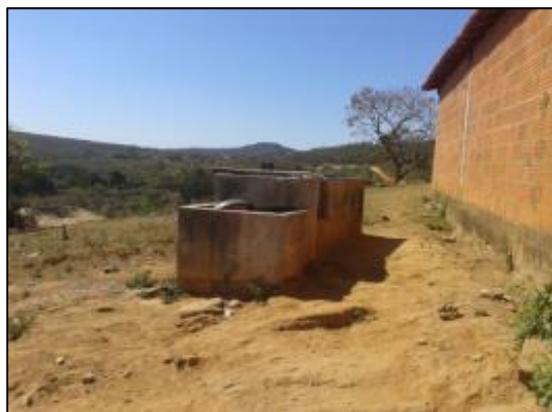
Fotos 6.9 e 6.10 - Vista de outras formas de acondicionamento. Observa-se que sempre estão próximas ao nível do solo ou pouco elevadas.

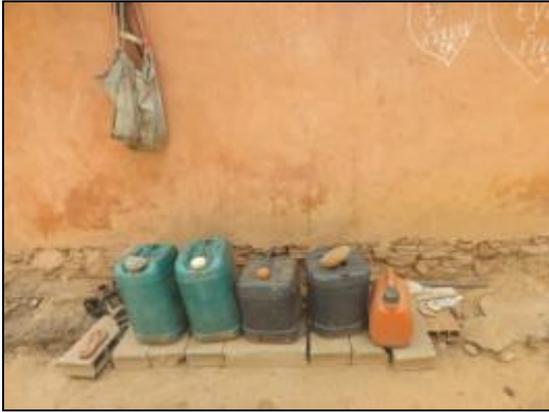
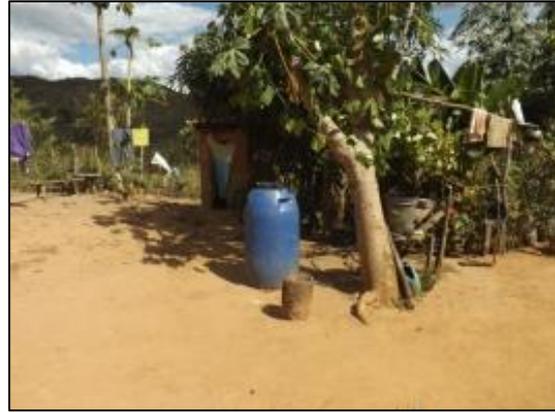
Fotos 6.11 e 6.12 - Vista de outras formas de acondicionamento e galões e utensílios usados para carregar água

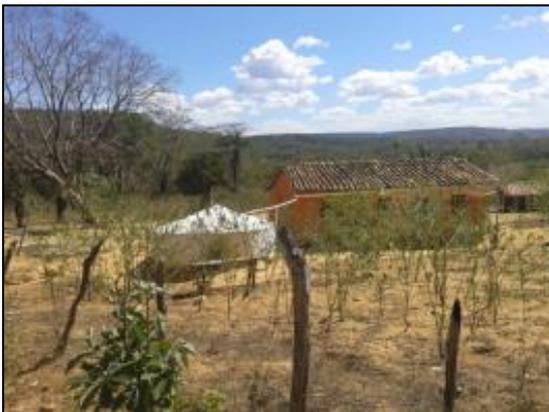
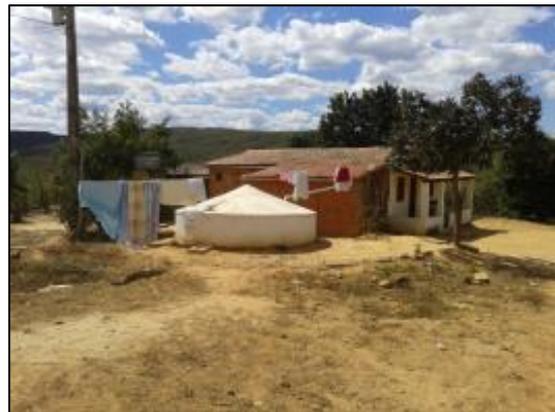
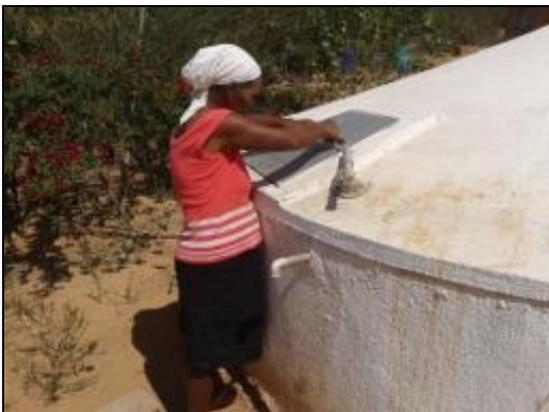
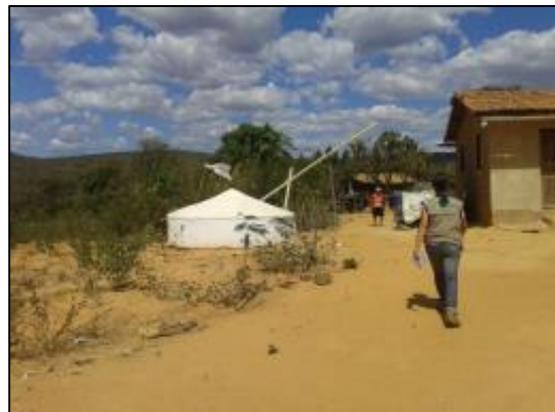
Como via alternativa, algumas residências possuem cacimbas para armazenamento da água de chuva. Este sistema não contempla todas as famílias e tem sido objeto de desuso atualmente em função da escassez de chuva na região. Por este e outros motivos, o sistema de cacimba não é considerado pelas famílias como uma fonte segura e perene de abastecimento de água.

Fotos 6.13 e 6.16 - Outras forma de captação alternativa construída por ações governamentais (cacimbas)
