| <br>Sul Americana de Metais S/A | | <b>PROJETO BLOCO 8</b> | |
| PROJETO CONCEITUAL<br>MINA - ENGENHARIA<br>REVISÃO ESTUDOS DE RUPTURA HIPOTÉTICA<br>IDENTIFICAÇÃO DO CENÁRIO DE MAIOR DANO<br>RELATÓRIO TÉCNICO | MINA_BLC8007-1010-G-RE-36 | Folha<br><b>1/44</b> | |

# RELATÓRIO DE PROJETO

## IDENTIFICAÇÃO DO CENÁRIO DE MAIOR DANO

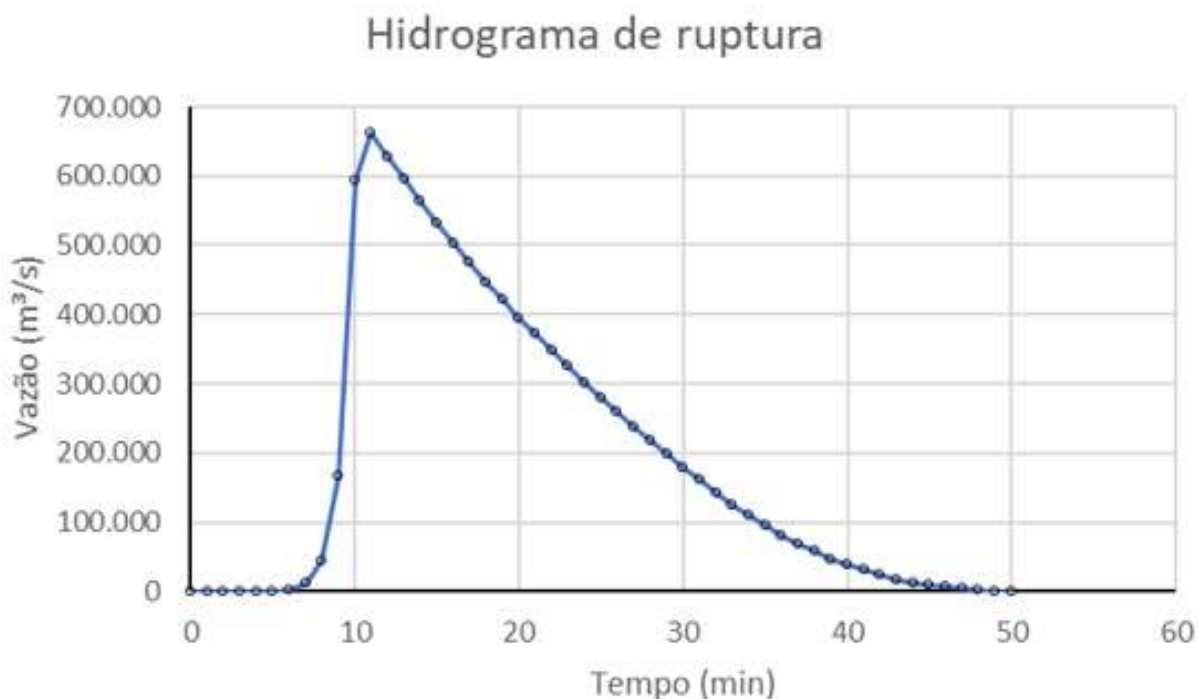
O hidrograma de ruptura obtido é apresentado na Figura 9.3. Ressalta-se que o volume final propagado leva em conta a quantidade de material erodida do próprio maciço, nesse caso o valor foi de 587.814.384,89 m³. São apresentados na Tabela 9.3 os valores característicos do hidrograma de ruptura.

**Figura 9.3 – Hidrogramas de ruptura resultante – Barragem 1.**

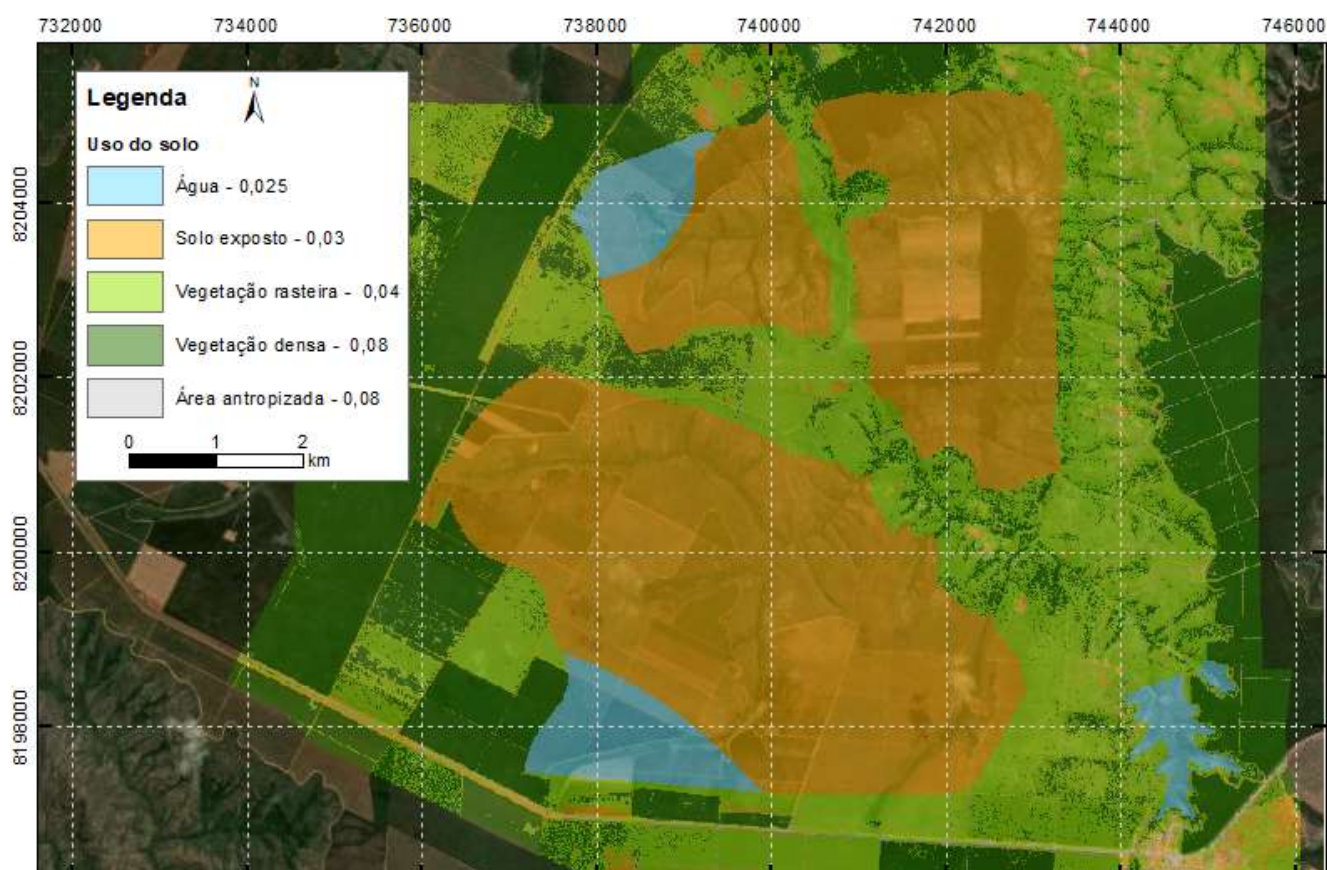
**Figura 10.1 – Uso e ocupação do solo para atribuição do coeficiente de Manning.**
