SUL AMERICANA DE METAIS

PROJETO BLOCO 8

EIA - ESTUDO DE IMPACTO AMBIENTAL

DIAGNÓSTICO DO MEIO FÍSICO

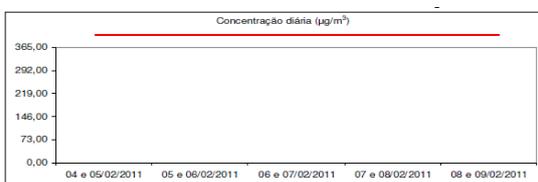
FIGURA 6.1.4-6 - QAR 01 - Vale das Cancelas - SO2 - Padrão diário

(*) Os valores alcançados nas amostragens não foram detectados em laboratório, ou seja, os resultados apresentaram-se abaixo do limite de detecção do método analítico empregado.

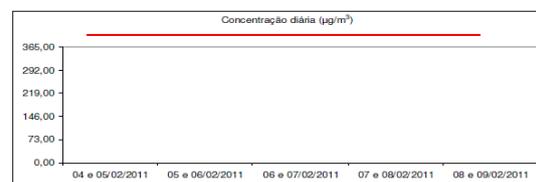
FIGURA 6.1.4-7 - QAR 02 - Complexo minerário - SO2 - Padrão diário

(*) Os valores alcançados nas amostragens não foram detectados em laboratório, ou seja, os resultados apresentaram-se abaixo do limite de detecção do método analítico empregado.

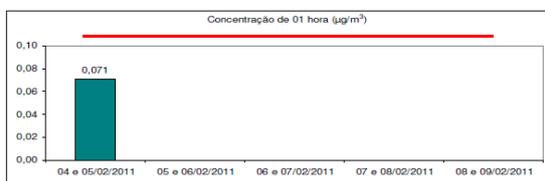
FIGURA 6.1.4-10 - QAR 01 - Vale das Cancelas - NO₂ - de 01 hora

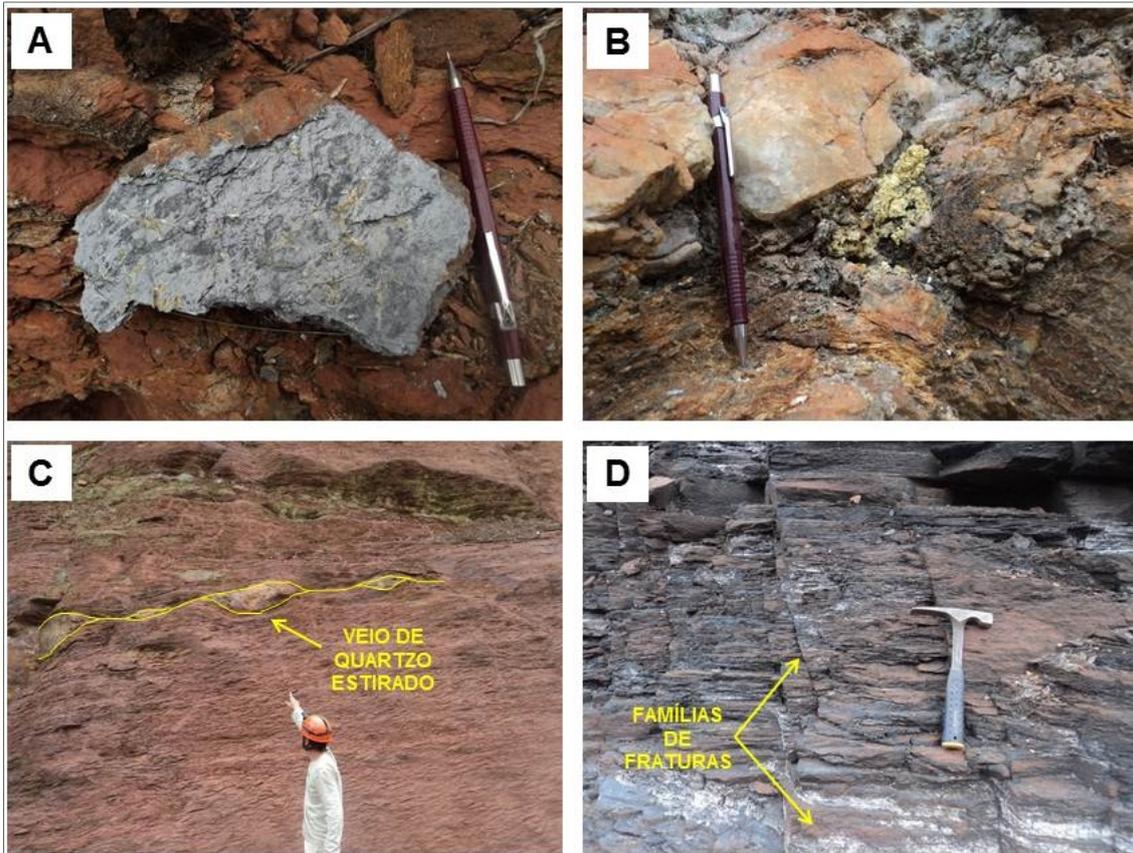
Foto 6.1.7-1 - A) Agulhas de estauroilita (?) dispostas no plano de foliação S1; B) Sulfeto associado a veio de quartzo; C) Veio de quartzo estirado e “boudinado”; D) Famílias de fraturas no quartzo xisto

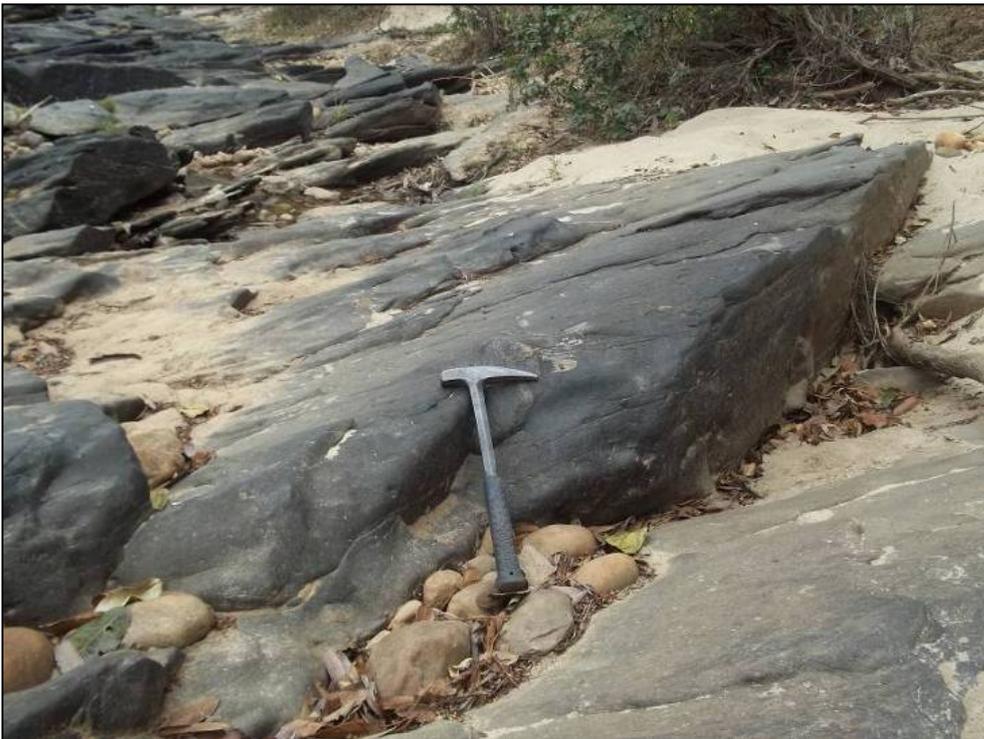
O metadiamicrito argiloso milonítico é a litologia predominante na área da barragem do rio Vacaria e adutora. São rochas de coloração que variam desde creme a amarelada ou amarronzada até marrom-arroxeadada ou acinzentada, dependendo do grau de intemperismo. Apresentam matriz areno-argilosa, composta por quartzo de granulação fina a média, muscovita fina a média, biotita e mais raramente sericita, a qual suporta clastos com variações nos tamanhos desde grânulos até matacões de quartzitos, pelitos, rochas carbonáticas, granitoides e quartzo. Estes clastos estão fortemente estirados segundo a foliação principal S1, que mergulha para leste (SAM, 2013).

Foto 6.1.7-2- Metadiamicrito argiloso milonítico.

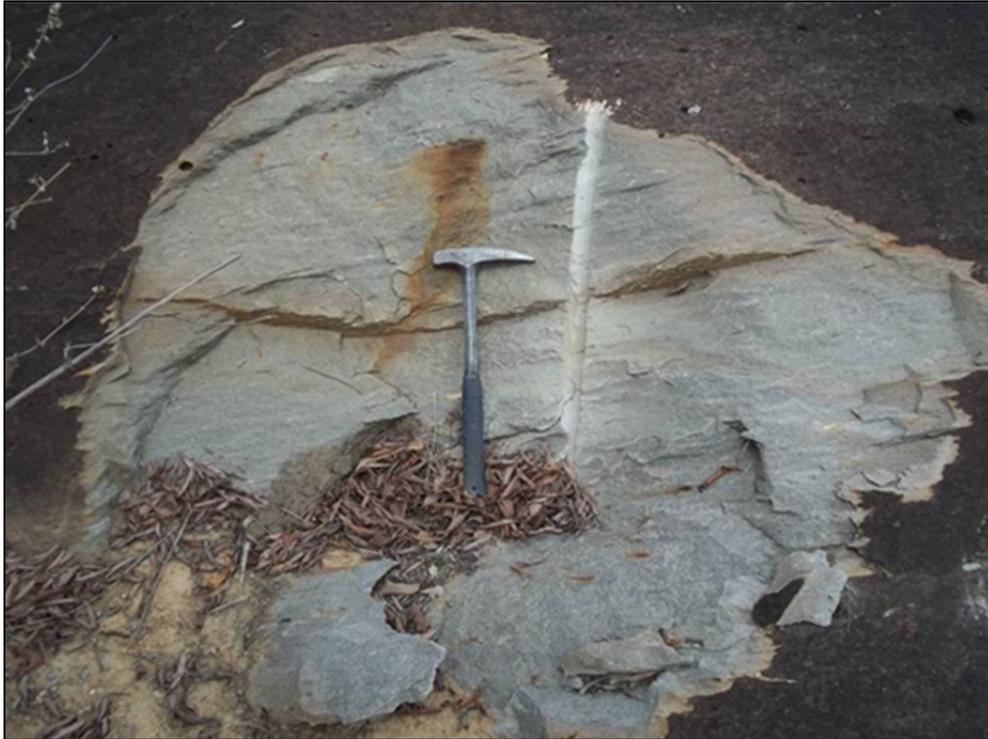
Os clastos estão em geral pouco preservados, têm composição quartzítica e pelítica e tamanho menor, variando de grânulo a seixo, por vezes oxidados. A Foto 6.1.7-3 mostra o litotipo descrito.

Foto 6.1.7-3- Metadiamicrito arenoso milonítico

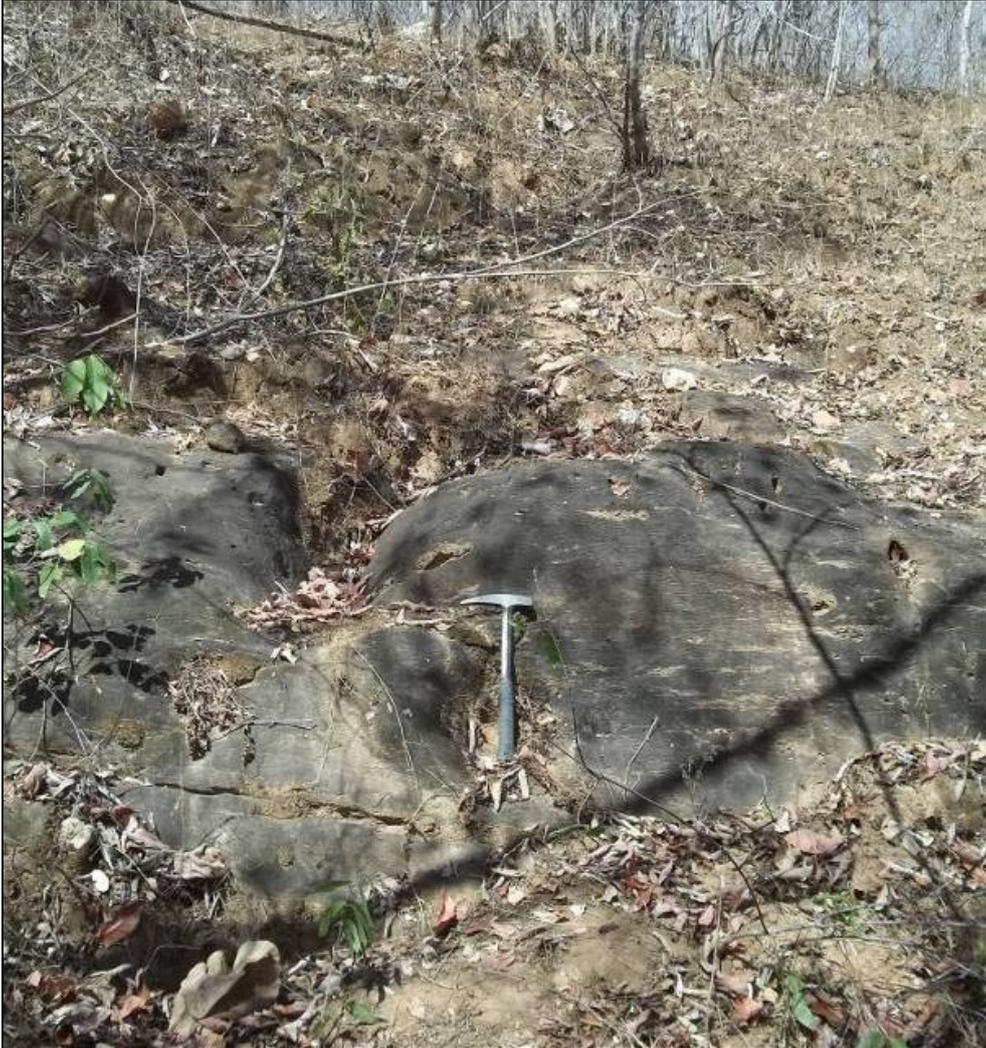
Esta unidade tem ocorrência restrita à parte centro-leste da área do buffer e uma pequena parte a norte desta área. São metadiamicritos de composição basicamente quartzítica, com quantidades menores de muscovita disseminada na matriz da rocha. Ocorrem clastos quartzíticos e pelíticos tamanho grânulo a seixo, arredondados a subarredondados. A rocha apresenta textura maciça ou fracamente foliada. Também é possível encontrar veios de quartzo leitoso e lentes de quartzito centimétricas nesta unidade. O seu grau de fraturamento é moderado (Foto 6.1.7-4).

Foto 6.1.7-4- Metadiamicrito Arenoso

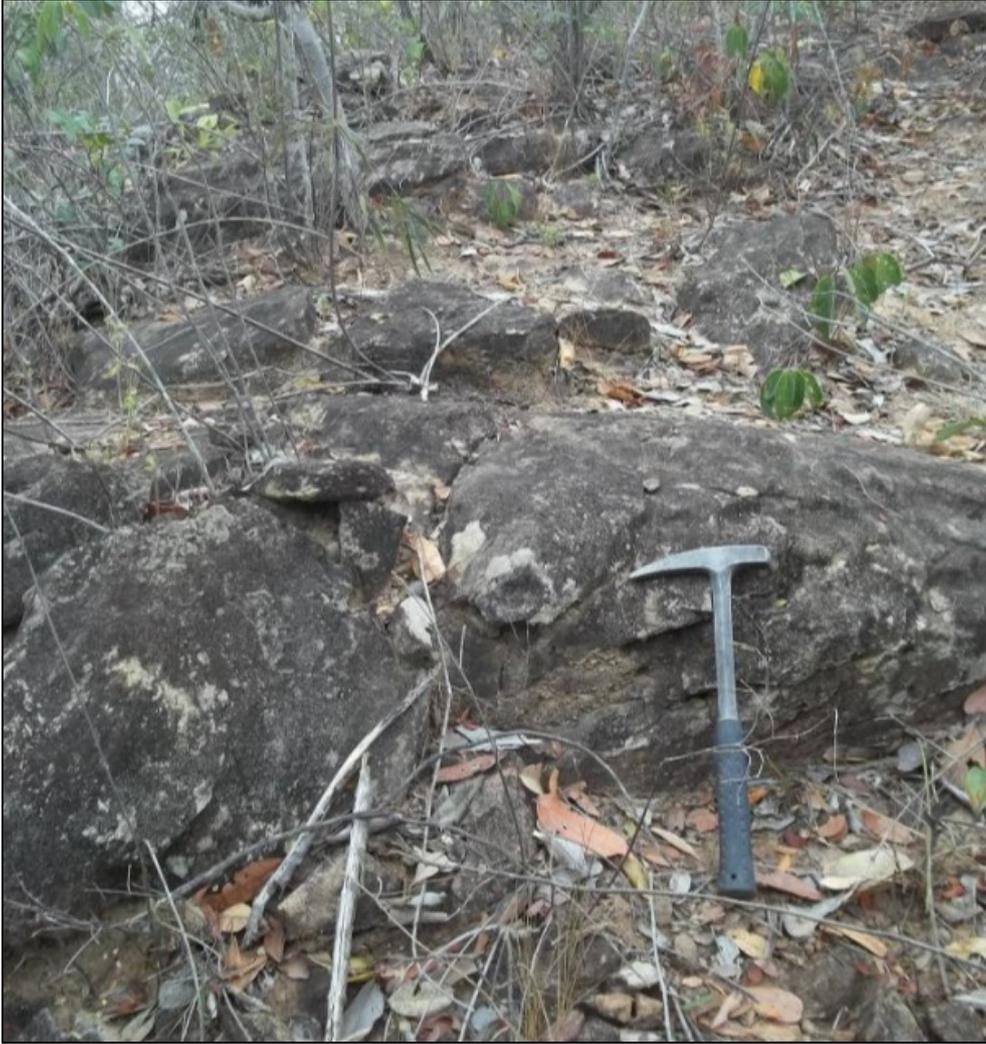
São rochas de coloração creme-amarelada a esbranquiçada, com quartzo de granulometria fina a média, podendo estar maciços ou finamente laminados, e contendo pequenas quantidades de mica fina (muscovita) intercalada. São encontradas com frequência sustentando o topo de pequenos morros e altos topográficos, associados a veios de quartzo leitoso (Foto 6.1.7-5).

Foto 6.1.7-5 - Quartzito.

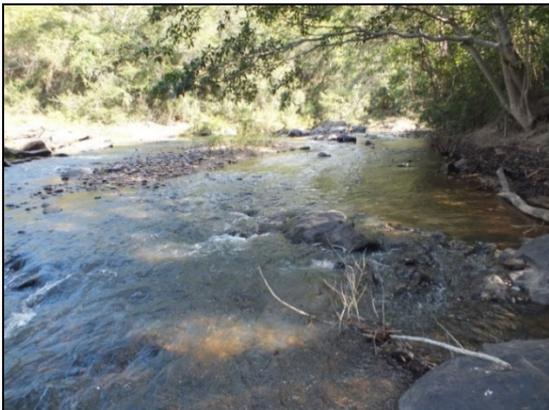
Foto 6.1.7-10 - trecho à montante da área de empréstimo 02

A área 02 (Fotos 6.1.7-10 e 6.1.7-11) está localizada na área diretamente afetada pela barragem do rio Vacaria. O local é marcado pela deposição de seixos de quartzo à montante e a areia à jusante. O local onde está localizada a jazida foi acessado por caminhamento em trilhas ao longo do curso de água. O acesso planejado pela SAM do canteiro de obras até a jazida será realizado em parte por caminho existente fora da área de APP e em parte por dentro da área que será alagada pelo reservatório (ADA). O trecho fora da área de alagamento será interligado a outros que darão acesso às outras 5 (cinco) áreas a montante da área 02 e a estrada principal do canteiro de obras. Para o tráfego de caminhões com carregamento de areia, os acessos existentes devem sofrer melhorias e ou alargamentos.

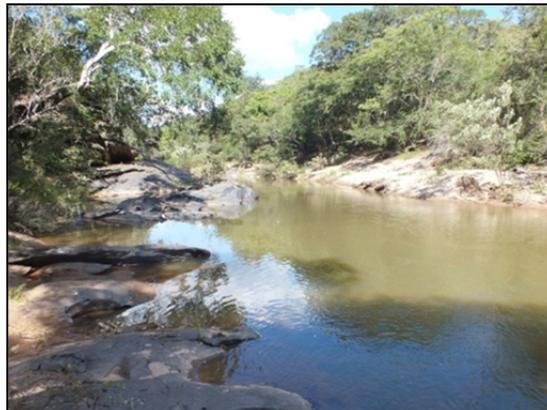
Foto 6.1.7-11 - área de empréstimo número 2 para extração de areia

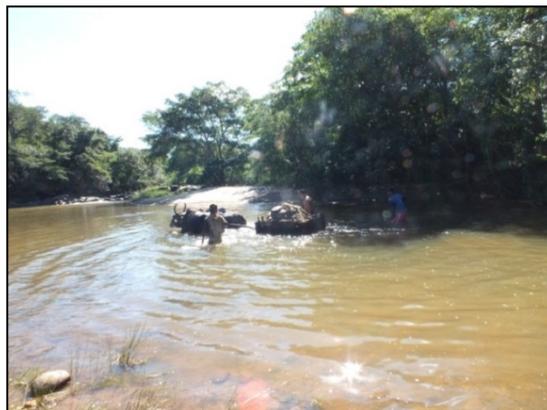
Foto 6.1.7-14 - Extração de areia de forma manual sendo retirada por carro de bois, à jusante da queda d'água

Nesta área existe extração de areia por terceiros. A areia é extraída de forma manual com pás, colocada em carro de bois e transportada até a margem do rio. Conforme informações da pessoa que estava extraindo a areia, são retiradas em torno de 9 (nove) carroças de areia por dia, após o processo de secagem nas margens do rio, é transportada por caminhão e comercializada no município de Fruta de Leite. Neste trecho encachoeirado há partes mais profundas, onde a areia transportada pelo rio vai se depositando e formando o jazimento mais à jusante, este é o motivo pelo qual o local está sempre sendo realimentado, principalmente em época de maior pluviosidade, quando o fluxo das águas tem maior velocidade e há maior transporte de material arenoso. As Fotos 6.1.7-13 e 6.1.7-14 mostram a atividade de extração na área definida pela SAM.

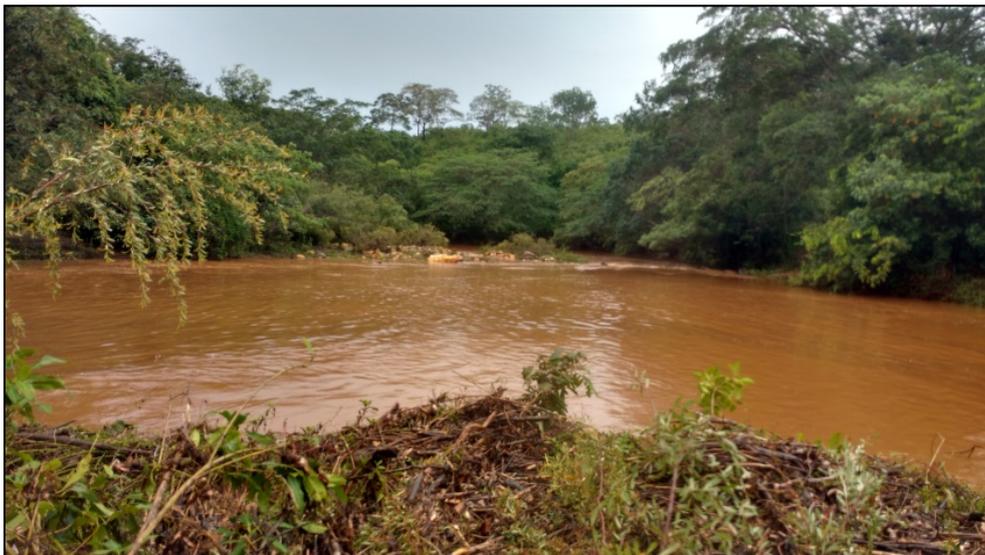
Foto 6.1.7-15 - Trecho do rio Vacaria onde haverá extração de areia

Este trecho está situado à jusante da área 08 e há corredeiras, o que faz com que o local seja propício à deposição da areia transportada pelo rio; à montante também é possível encontrar grande quantidade de seixos de tamanhos variáveis. A Foto 6.1.7-15 apresenta a visualização geral do trecho definido pela SAM para extração de areia.

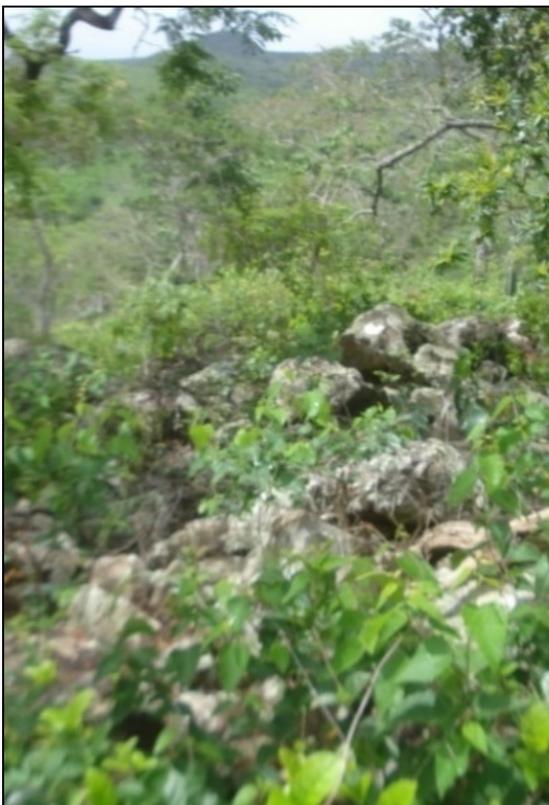
Foto 6.1.7-19 - Afloramento de quartzito na área de empréstimo. Coordenadas Geográficas UTM 23K: E 758674 / N 820735.

A área para extração de quartzito está localizada nas coordenadas UTM E 758812/ N 8207545, margem esquerda do rio Vacaria. A Foto 6.1.7-19 mostra o afloramento de quartzito distribuído na área. No local há um muro de pedras que, provavelmente, divide as propriedades rurais (Foto 6.1.7-20).

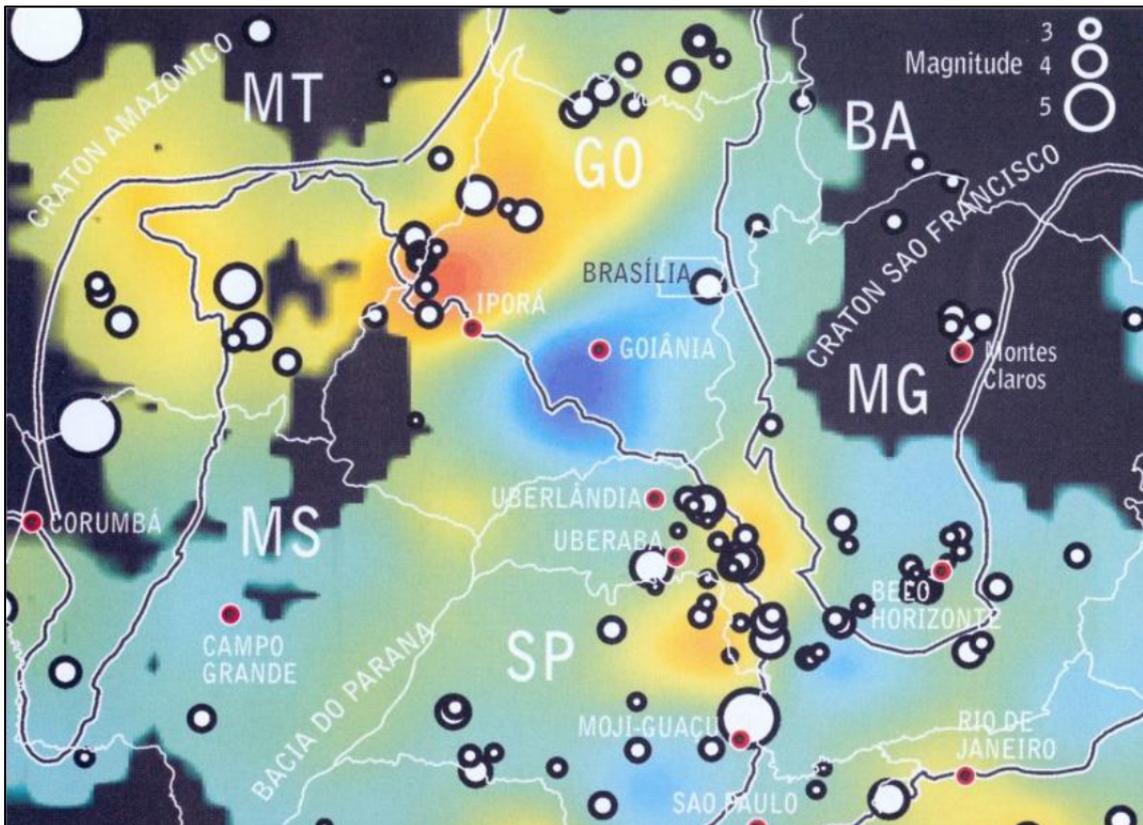
FIGURA 6.1.8-1 - Linhas epicentrais a 200 km de profundidade. Faixa vermelho-amarela com menor espessura crustal, Faixa azul e cinza com maior espessura

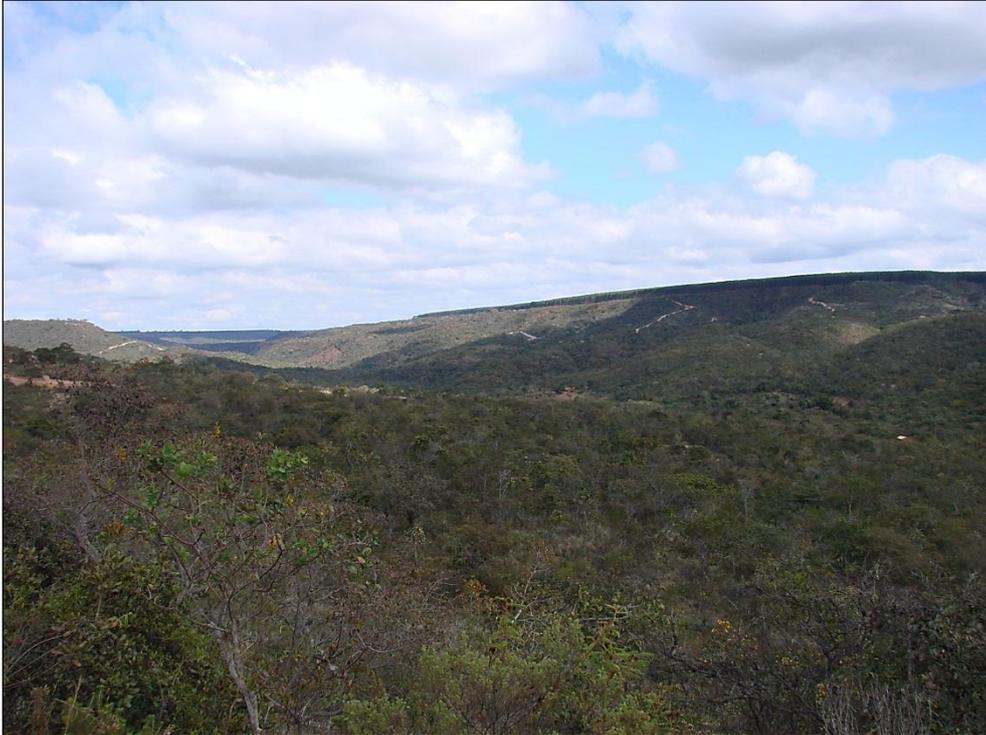
Foto 6.1.9-1 - Visão geral de NE para SW do vale do córrego Lamarão na área pretendida para a cava

Os grandes desníveis identificados na borda do platô na área projetada para a cava se prolongam em direção ao sul, tornando-se mais notáveis no trecho que o leito do córrego Lamarão passa da direção oeste-leste e inflete para o norte. Este segmento apresenta vertentes escarpadas na borda do platô, margem esquerda do córrego Lamarão, onde se observa a ocorrência de elevadas declividades em feições escarpadas em afloramentos de metadiamicititos e coberturas elúvio-coluvionares.

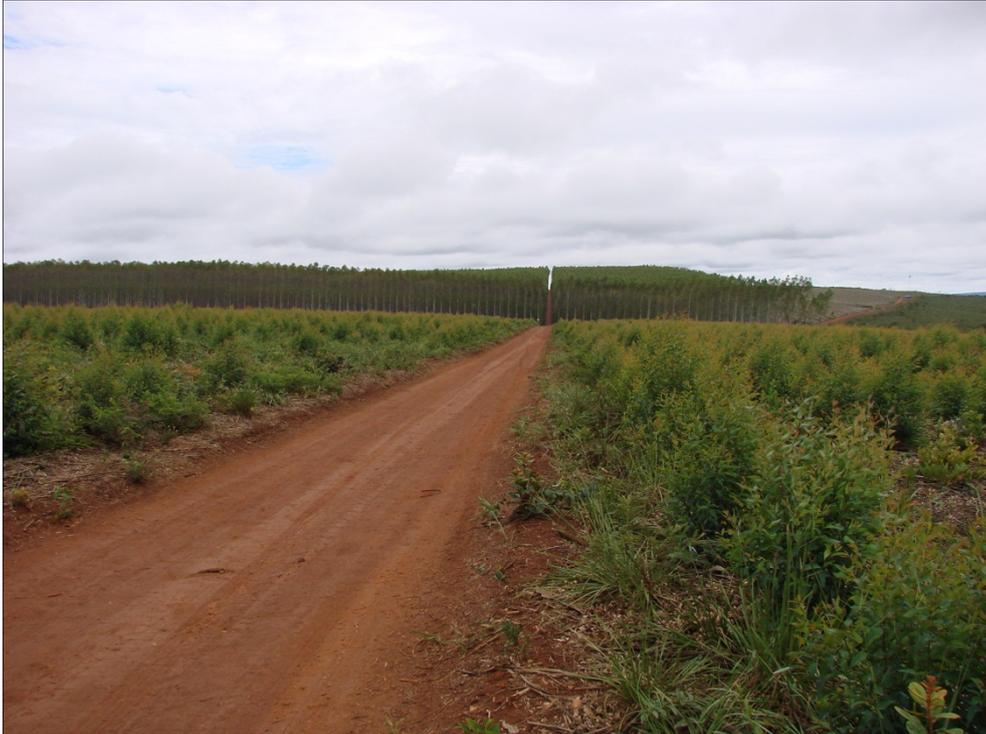
Foto 6.1.9-2 - Visão parcial da área onde será implantada a unidade industrial. A mesma apresenta inclinação suave, tanto para o norte quanto para o sul

Esta extensa superfície plana se prolonga em direção a oeste até as proximidades do vale do córrego Jiboia. As declividades no topo do platô principal e naqueles adjacentes à área industrial são baixas, crescendo gradativamente em direção aos vales .

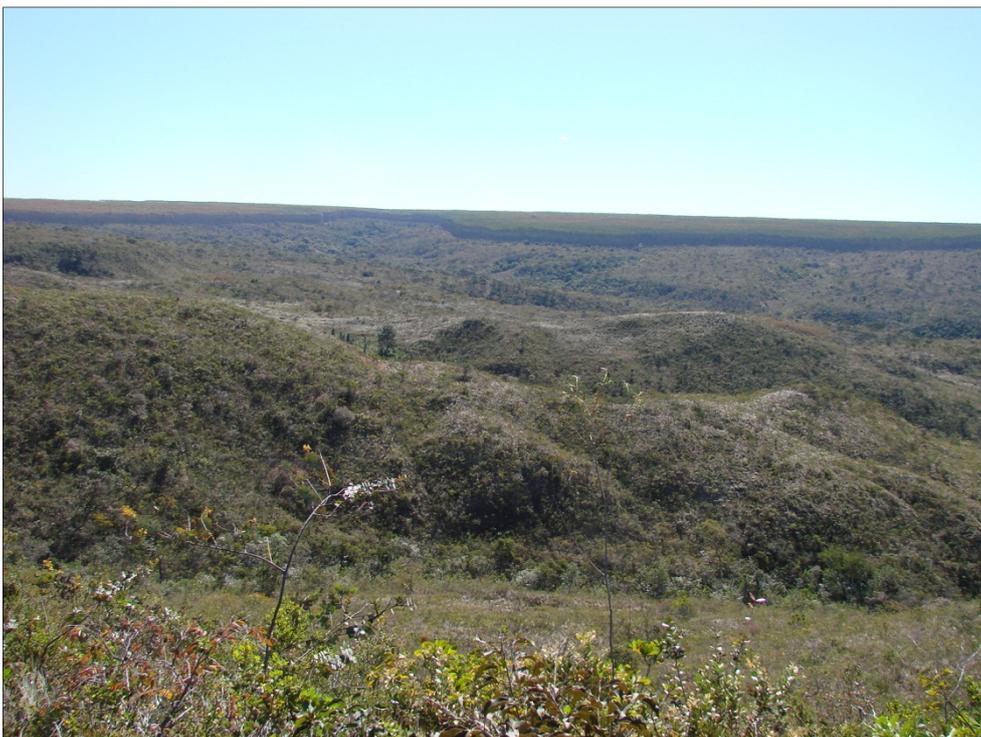
Foto 6.1.9-4 - Cabeceira do vale do córrego Mundo Novo, vista de SE para NW, onde se observa uma morfologia mais suave, se comparado ao seu médio e baixo curso

A barragem de rejeito se insere no vale do córrego Mundo Novo, ocupando as áreas de suas cabeceiras, a montante da área da cava. No vale do córrego Mundo Novo estão presentes dois segmentos de relevo distintos ao longo de seu perfil longitudinal. Nas suas cabeceiras, onde se pretende implantar a barragem 2 de rejeitos, as vertentes são levemente onduladas e o vale aberto, enquanto que na área a ser ocupada pela cava o vale é mais encaixado.

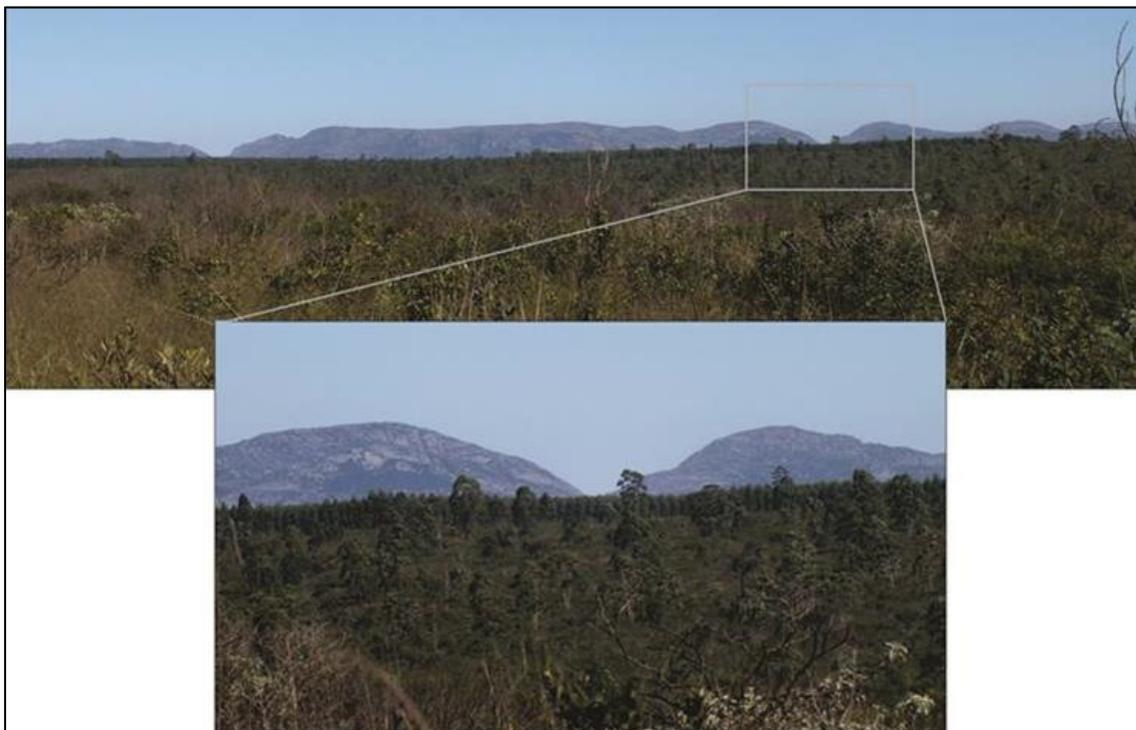
Foto 6.1.9-6 - Extremo sul da área de estudo, de sentido W. Aspecto das Serras Patamares e Escarpas do Espinhaço

Observa-se na paisagem em último plano a sequência de cristas e picos quartzíticos. Em primeiro plano, ocorre trecho das áreas aplainadas (superfícies de aplainamento), denominadas chapadas, contrastando na paisagem com a elevação da Serra da Bocaina. A superfície aplainada é coberta por eucaliptos ao fundo e à frente por um Cerrado antropizado. Na Foto a seguir tem-se a vista da área de estudo na direção oeste a partir da BR-251.

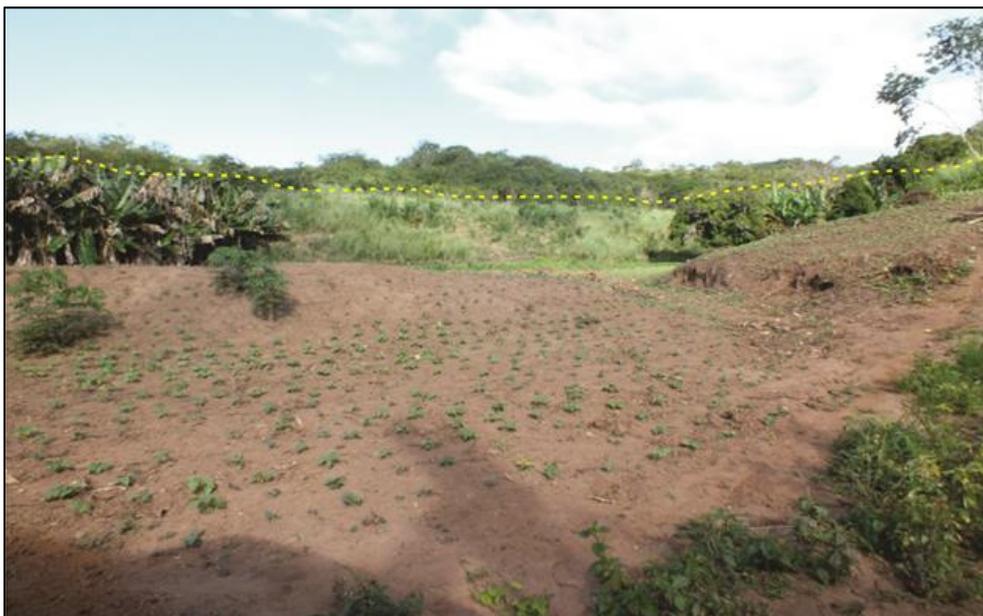
Foto 6.1.9-7 - Relevo suave no terraço fluvial do córrego Taboca

Nestes terrenos rebaixados topograficamente predominam formas de colinas suavemente onduladas, que, junto à disponibilidade hídrica marginal ao rio Vacaria, se desenvolvem isoladamente as melhores atividades de cultivo e pastagem, como no terraço fluvial do Córrego Taboca.

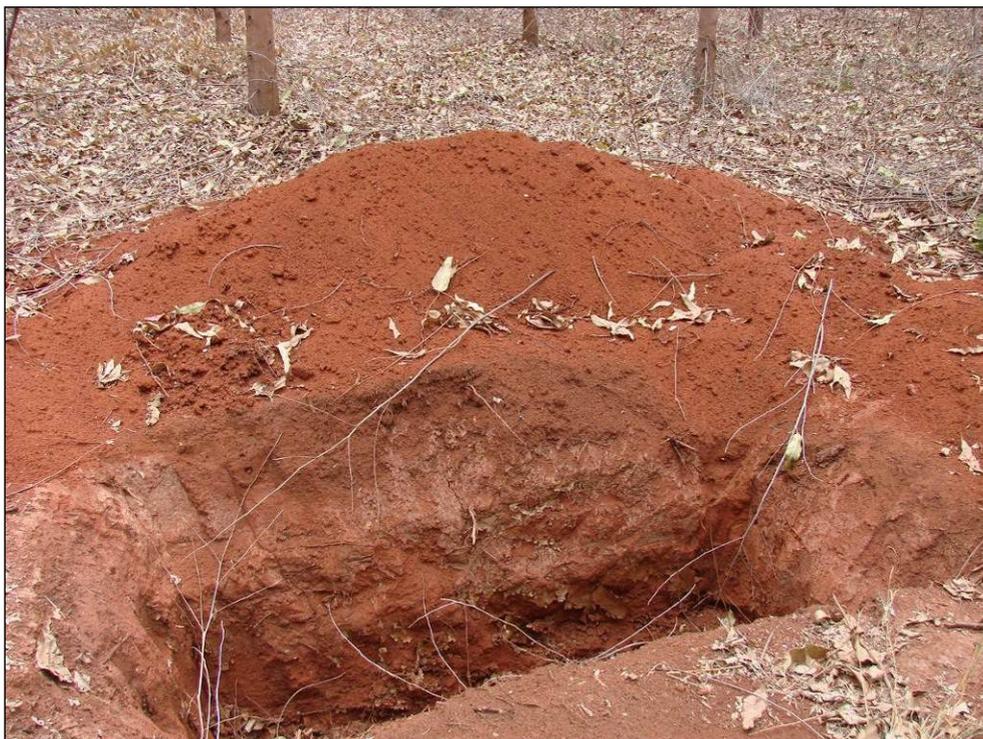
Foto 6.1.11-1 - Trincheira de Latossolo Vermelho em meio a plantio de eucalipto no platô onde se pretende instalar a cava, próxima ao vale do córrego Lamarão

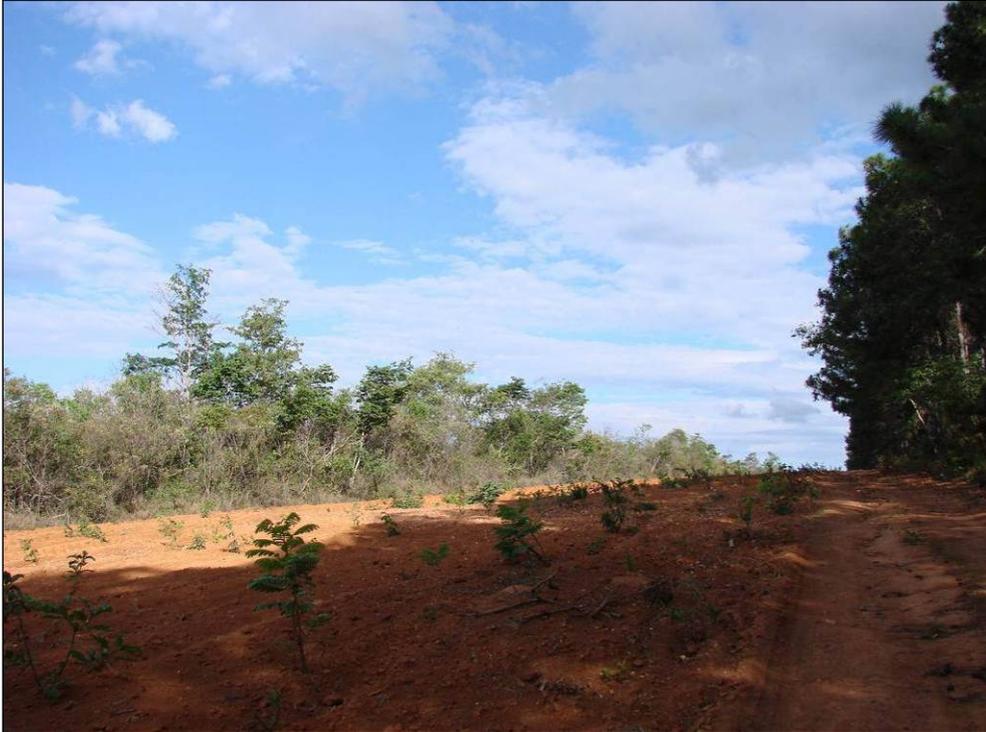
Foto 6.1.11-3 - Latossolo Vermelho-Amarelo na transição do platô para o vale na vertente do córrego Capão da Onça, onde se observa que sobre os LVA são mantidos os cultivos de eucalipto, já ao lado, sobre Cambissolos Háplicos permanece parte da vegetação nativa

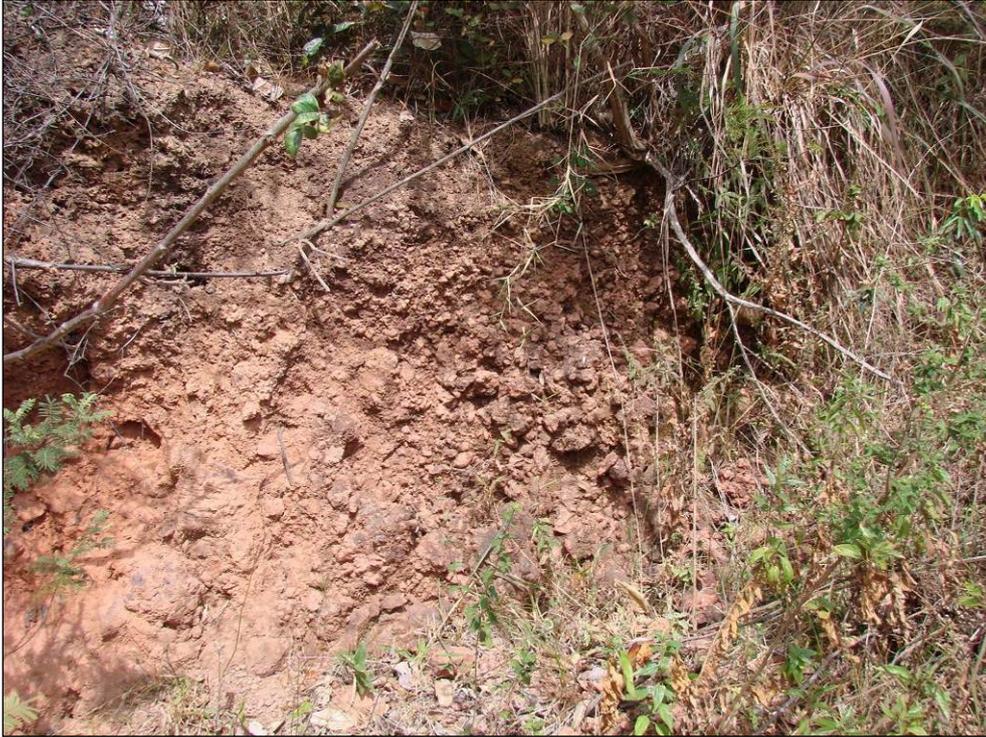
Foto 6.1.11-4 - Perfil de Cambissolo Háplico, fase pedregosa na média vertente do córrego da Nem.

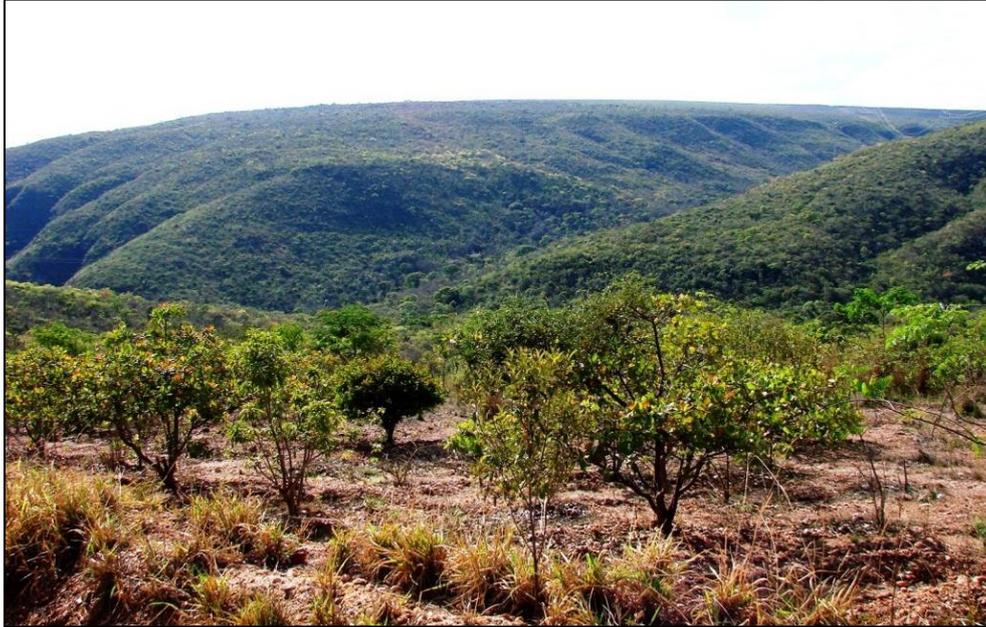
Foto 6.1.11-5 - Visão geral do trecho inicial da adutora de Irapé e linha de transmissão, parte na qual ela irá subir a vertente da margem esquerda do rio Jequitinhonha

À medida que o traçado da adutora de Irapé e a linha de transmissão avança sobre a encosta em direção ao topo do platô que limita o vale do rio Jequitinhonha, observa-se o domínio mais efetivo dos Cambissolos Háplicos, uma vez que a cobertura detrítica que dá origem a estes solos se avoluma na média a alta vertente (Foto 6.1.11-5)

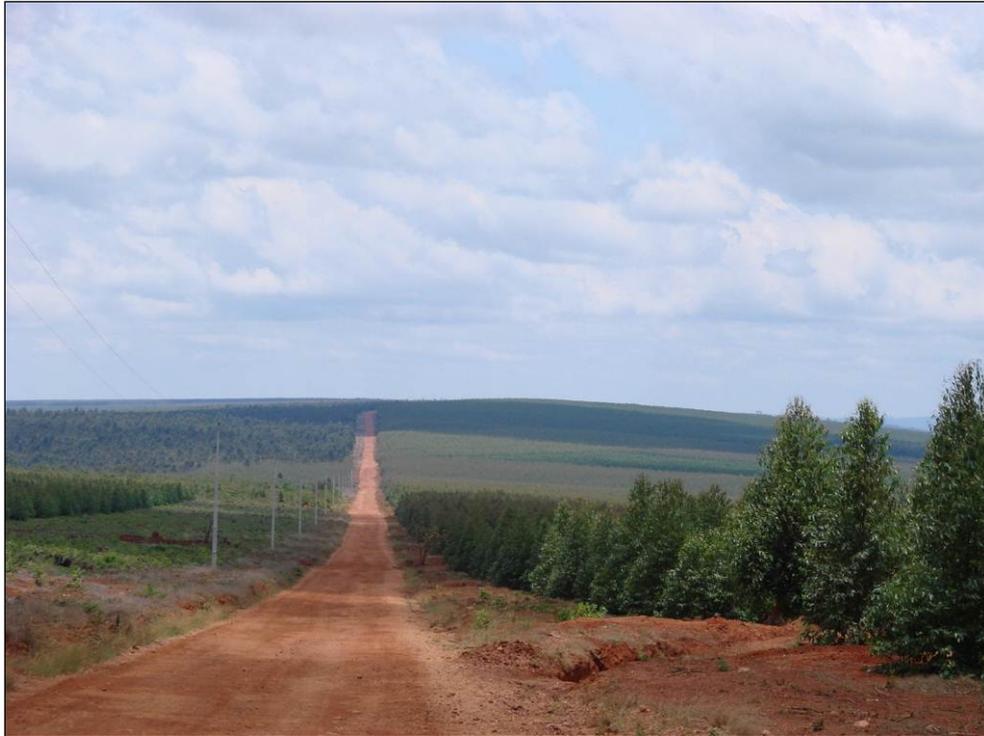
Foto 6.1.11-6 - Na maior parte do traçado da adutora de Irapé e linha de transmissão ocorrem Latossolos Vermelhos e Vermelho-amarelos, utilizados na região para o cultivo intensivo de eucalipto e pinus

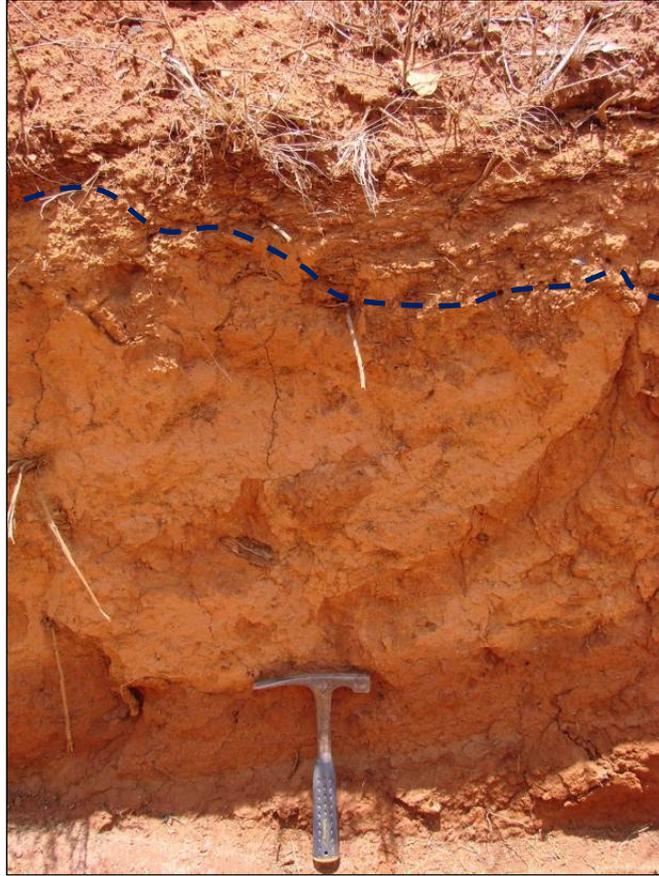
Foto 6.1.11-7 - Perfil de Latossolo Vermelho (LV) na área de estudo. O horizonte A, com cerca de 20 cm, limite inferior do mesmo destacado em azul, apresenta elevada pedregosidade

O horizonte B, por definição, é bem desenvolvido e normalmente supera 3 m de profundidade, o que pontualmente conjugado a outros fatores, como declividade e disponibilidade hídrica, favorece o surgimento de feições erosivas de maiores dimensões, como sulcos e ravinas.

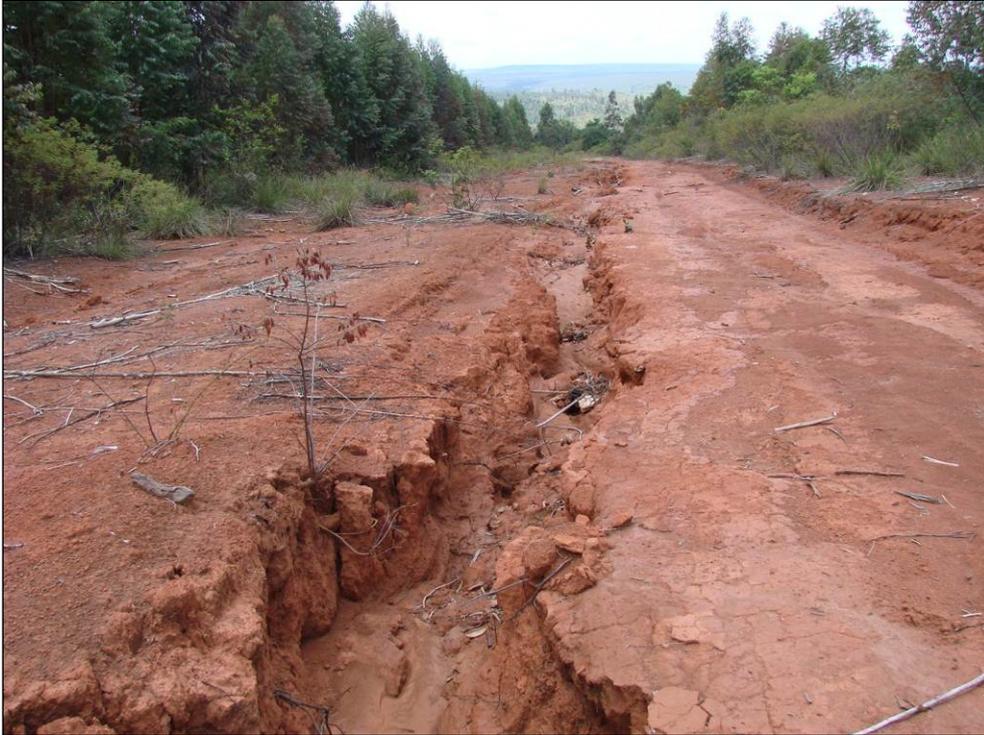
Foto 6.1.11-8- Ravina desenvolvida sobre Latossolo Vermelho (LV), em estrada de acesso de eucaliptal, na área de influência direta da adutora de Irapé e linha de transmissão

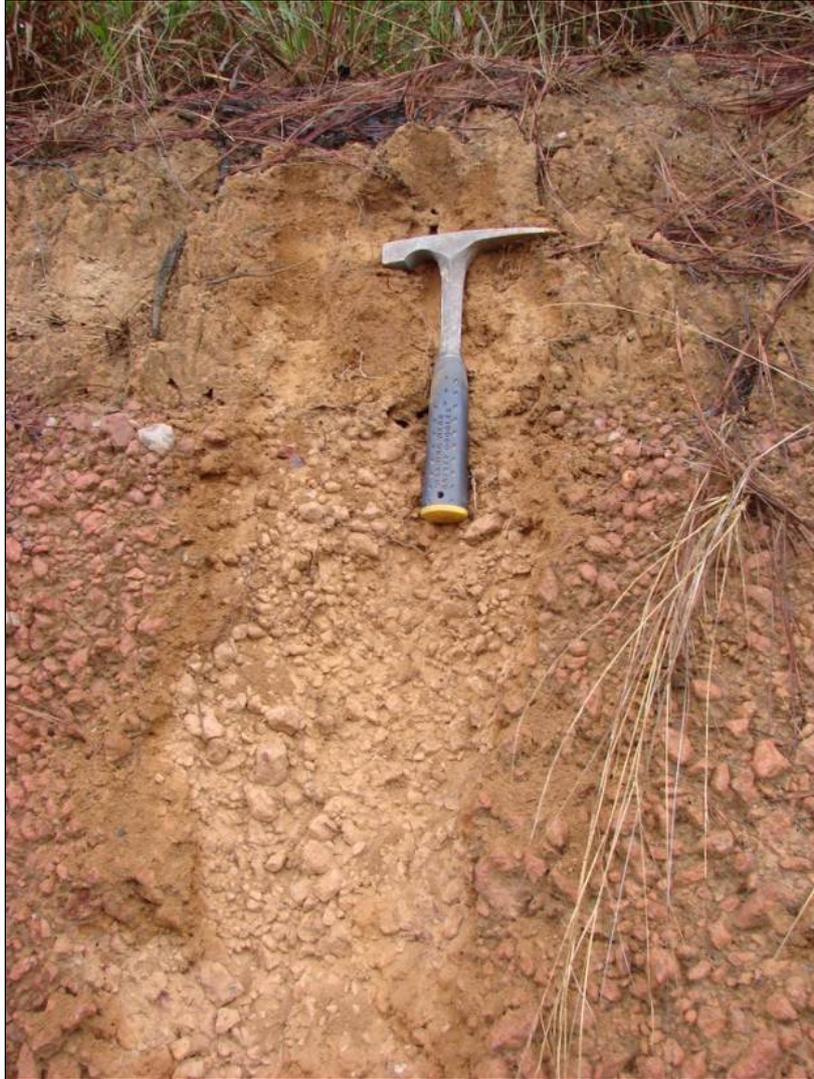
Foto 6.1.11-9- Perfil de Cambissolo Háplico na baixa vertente de vale interceptado pela adutora de Irapé e linha de transmissão. Imediatamente acima se observa a ocorrência de Latossolo Vermelho-Amarelo

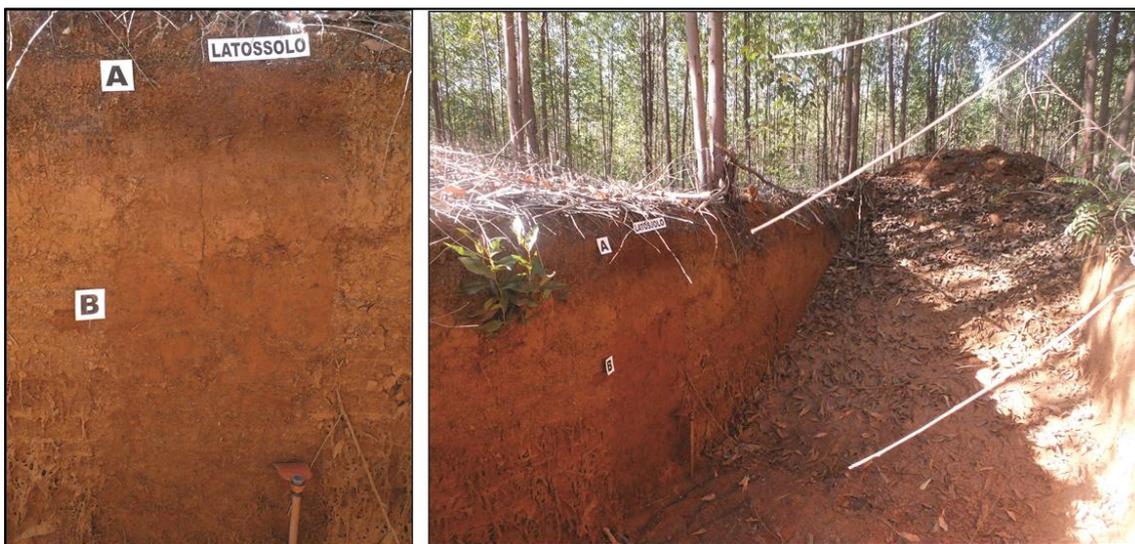
Foto 6.1.11-10 - Ponto 1. Perfil de Latossolo Vermelho-Amarelo espesso localizado nas superfícies tabulares (chapadas) da área de estudo

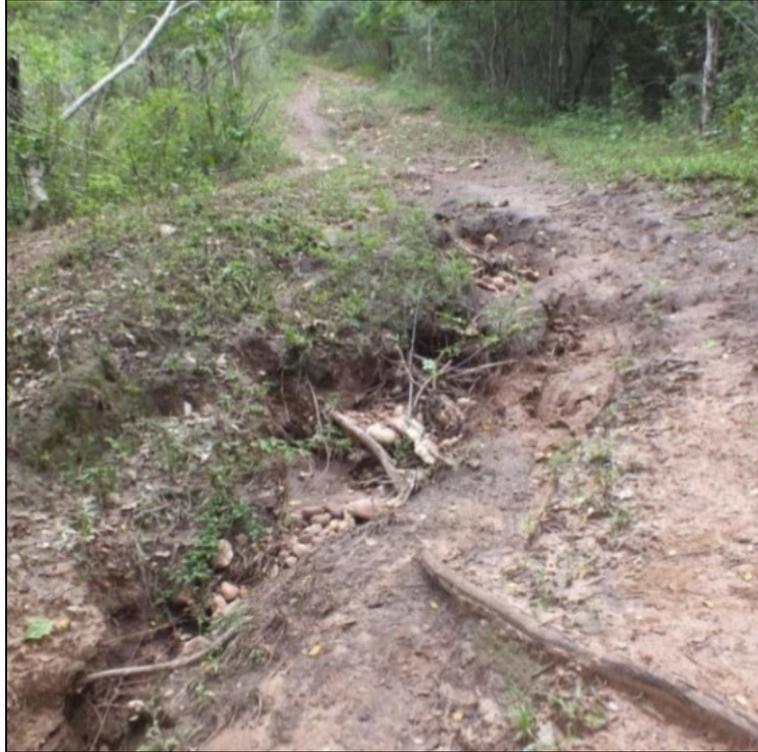
Foto 6.1.11-11 - Processos erosivos em via local tipicamente na forma de sulcos e ravinas
Elaboração, IC Ambiental.

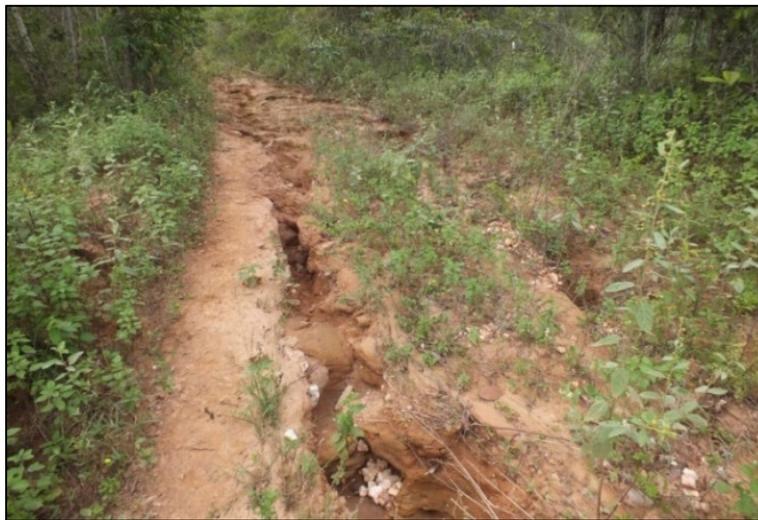
Foto 6.1.11-12 - Processos erosivos, Ponto 2. Estágio avançado de erosão linear
Elaboração, IC Ambiental.

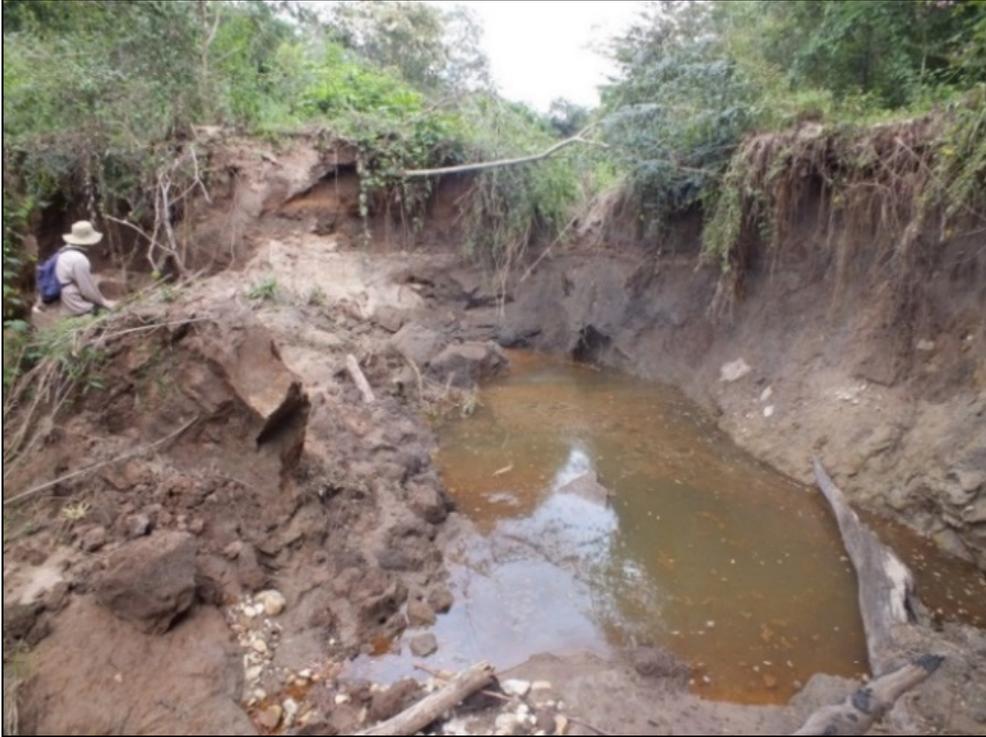
Foto 6.1.11-13 - Processo erosivo no leito do Córrego Diamantina
Elaboração, IC Ambiental.

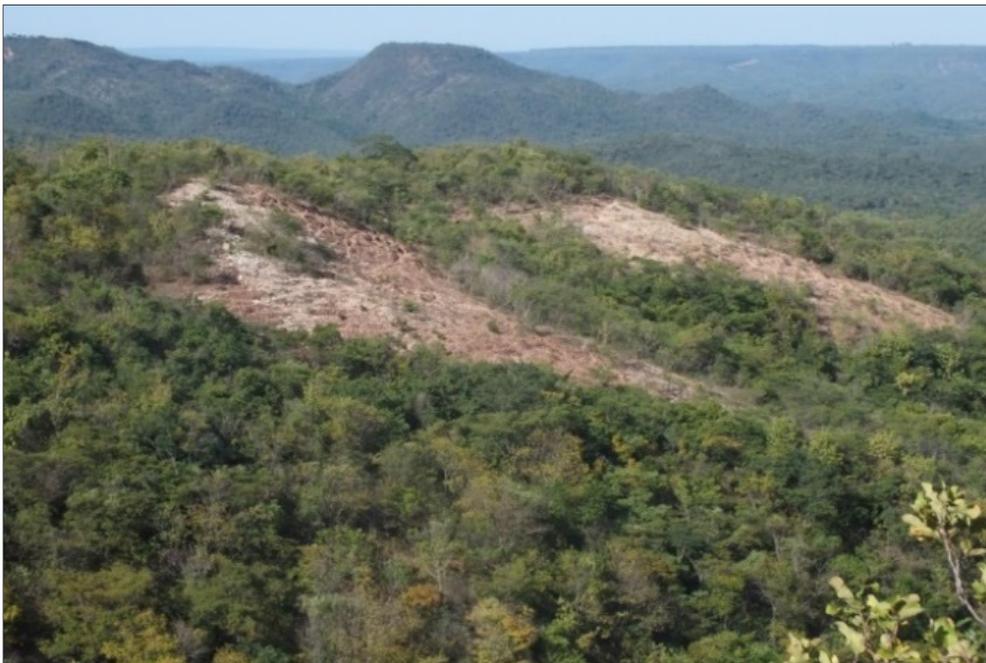
Foto 6.1.11-14 - Processos erosivos na forma de erosão laminar na margem direita do Ribeirão Jequi em trecho bastante movimentado
Elaboração, IC Ambiental.
