SUL AMERICANA DE METAIS

PROJETO BLOCO 8

EIA - ESTUDO DE IMPACTO AMBIENTAL

DIAGNÓSTICO DO MEIO FÍSICO

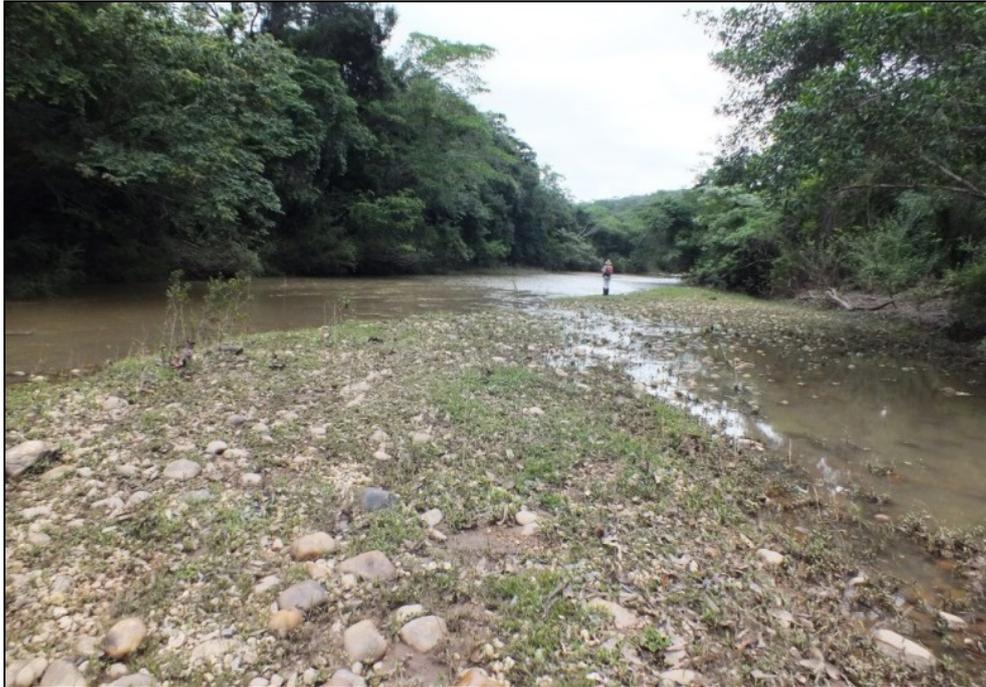
Foto 6.1.12-1 - Rio Vacaria com depósito de detritos e seixos rolados
Elaboração, IC Ambiental.

O assoreamento na bacia hidrográfica se encontra intimamente relacionado aos processos erosivos, uma vez que os mesmos fornecem os materiais que darão origem ao assoreamento. Quando não há energia suficiente para transportar o material erodido, este material é depositado, formando bancos de areia.

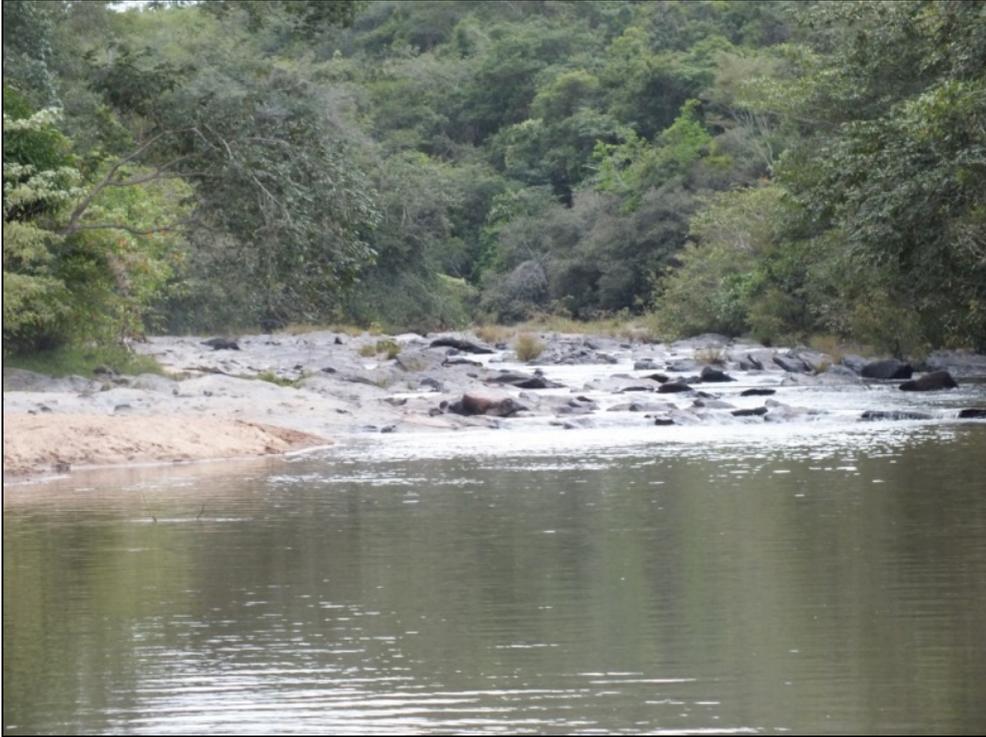
Foto 6.1.12-2 - Rio Vacaria em trecho encachoeirado, com presença de afloramentos de rocha

No percurso do rio Vacaria ocorrem afloramentos rochosos que atravessam o leito, formando várias corredeiras conforme pode ser visto na Foto 6.1.12-2.

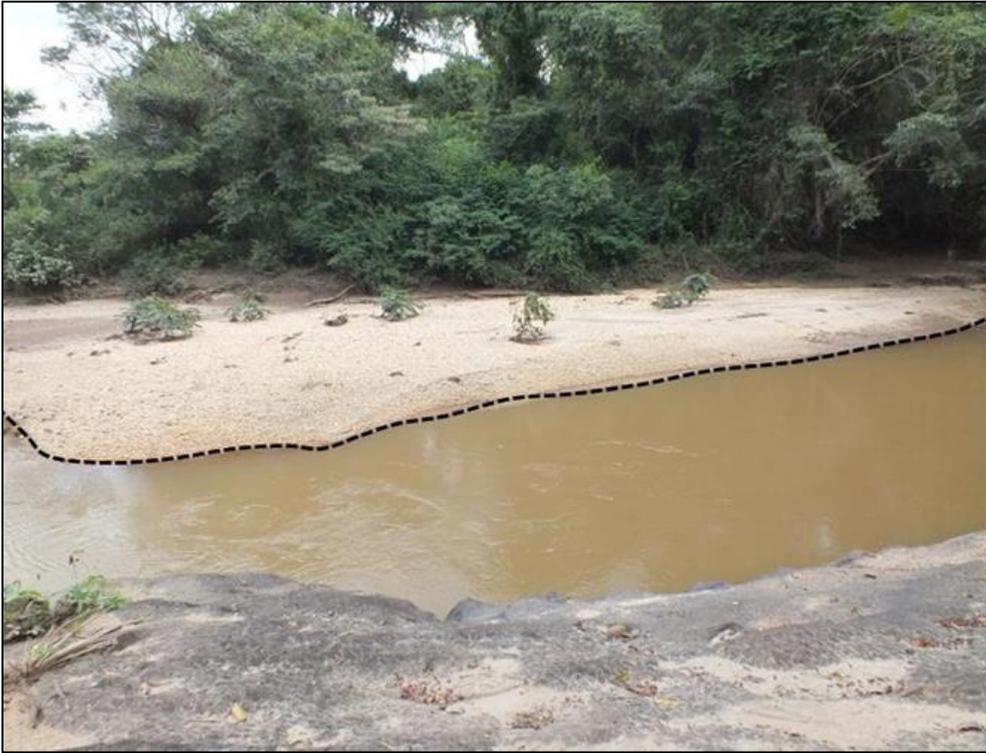
Foto 6.1.12-3 - Área de depósito sedimentar.

Na Foto 6.1.12-3 é observado o acamamento sedimentar, ocorrido pelo processo deposicional de detritos arenosos e cascalhentos. Estes depósitos ocupam trechos descontínuos no rio Vacaria, formando superfícies topográficas no leito, que com a diminuição do nível das águas ficam mais evidentes.

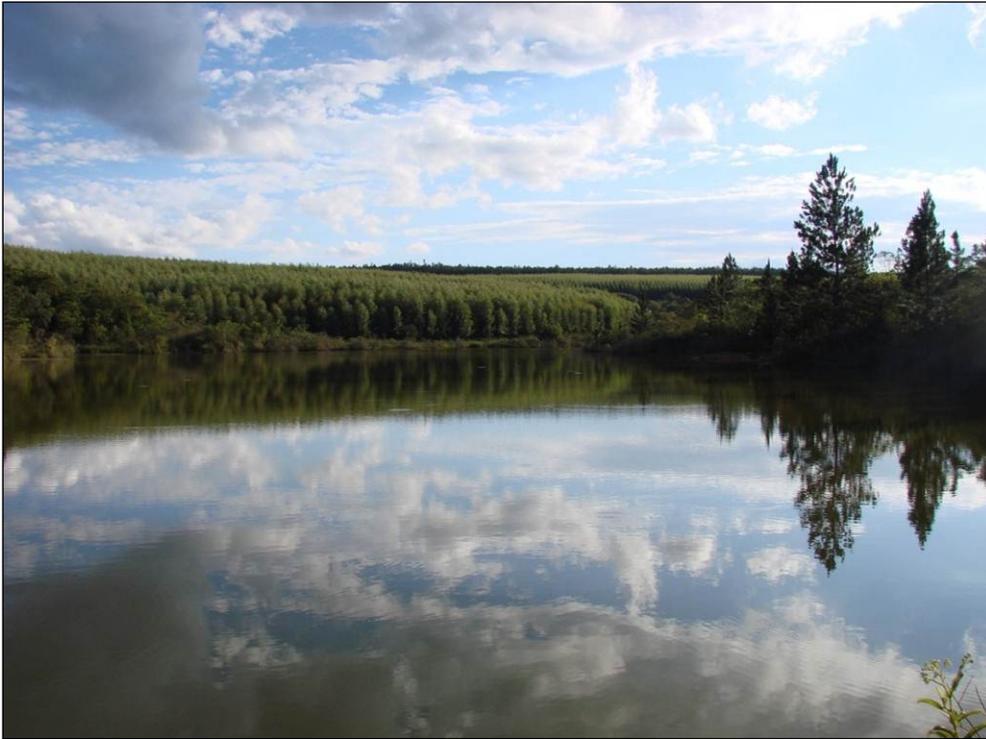
Foto 6.1.12-4 - Barramento situado no alto curso do córrego Lamarão, próximo à sua cabeceira, correspondendo à principal estrutura hidráulica identificada no leito principal do curso d'água

Logo a jusante de sua cabeceira verifica-se a presença de um barramento utilizado para o uso de apoio às atividades silvícolas da Fazenda São Francisco, de propriedade de terceiros para uso industrial. Tal estrutura hidráulica corresponde à maior intervenção em todo o seu curso na área de estudo (Foto 6.1.12-4).

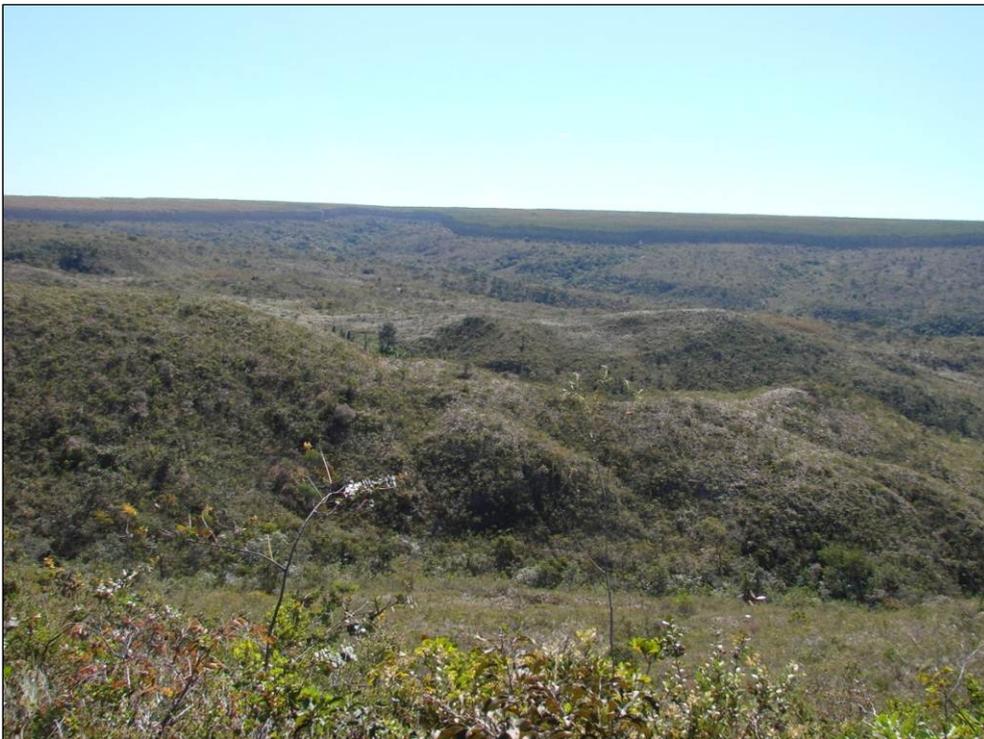
Foto 6.1.12-5 - Visão geral das cabeceiras da microbacia do córrego Mundo Novo, local onde se pretende implantar a barragem 2 de rejeitos. Nesse segmento o vale é mais aberto e a rede de drenagem um pouco menos encaixada, o que pode ser, em parte, explicado pela litologia mais friável, metadiamicítico “estéril”, presente em grande parte desse trecho.

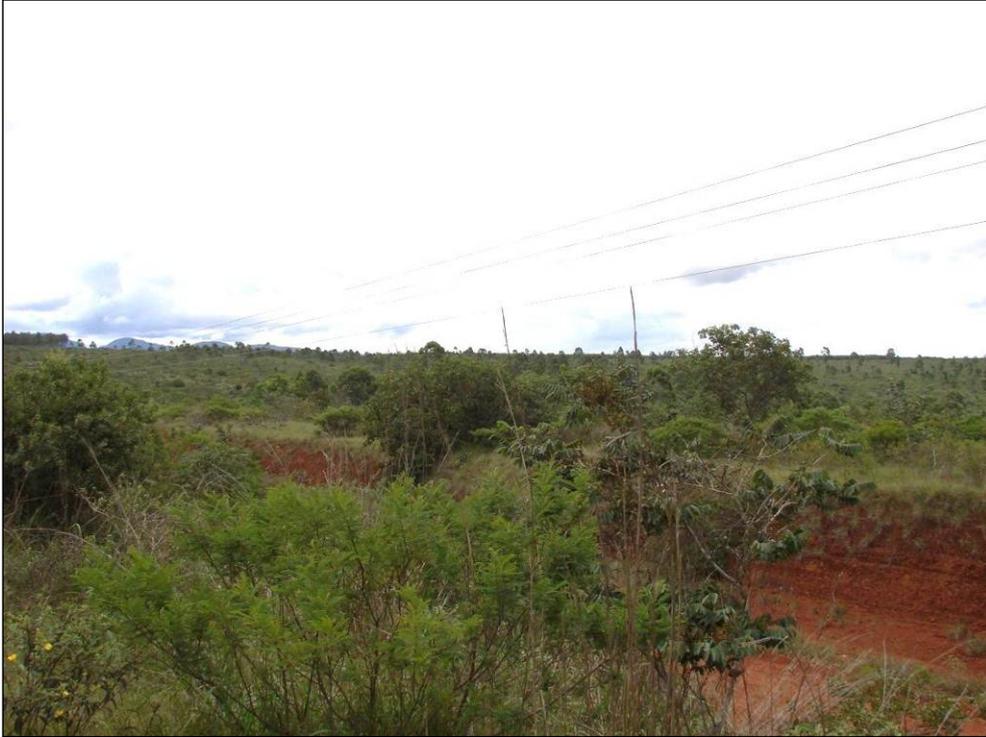
Foto 6.1.12-7 - Visão parcial da cabeceira do córrego da Batalha, situada em meio a formas de platôs, na interface com as formas colinosas

Seu leito segue o condicionamento estrutural verificado em toda a área de estudo, sendo que o mesmo corre em geral diretamente sobre a rocha, apresentando depósitos restritos de cobertura elúvio-coluvionar nas suas baixas vertentes. Em suas cabeceiras verifica-se proximidade em relação às formas aplanadas dos platôs, passado levemente para as formas de colinas (Foto 6.1.12-7).

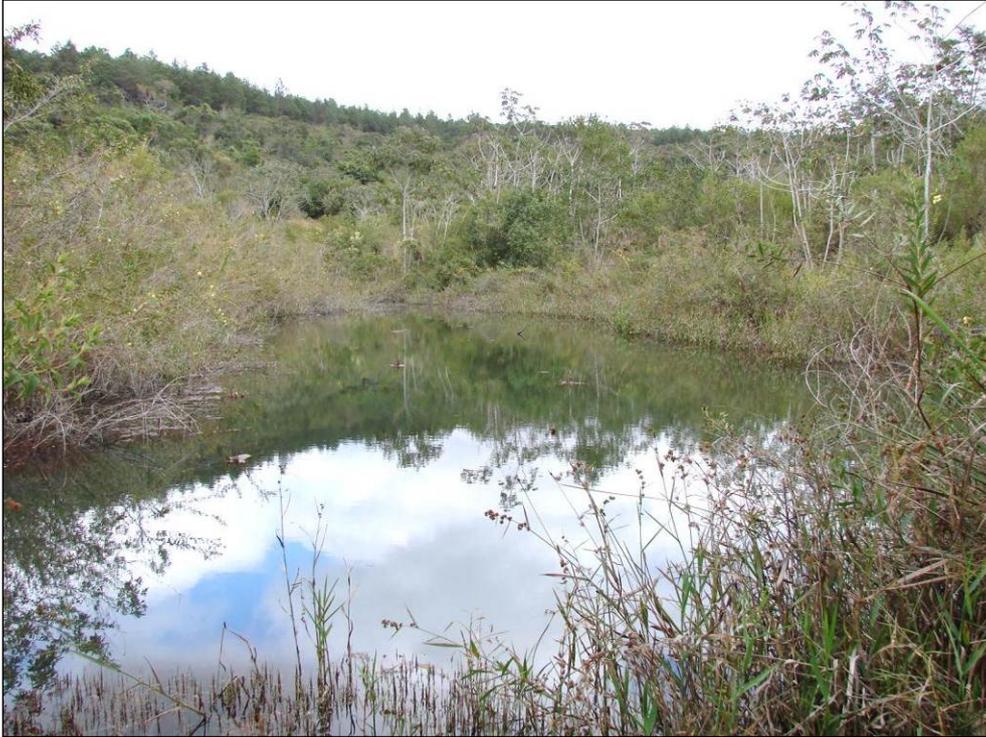
Foto 6.1.12-8 - Açude localizado na cabeceira do córrego do Meio

Sua nascente principal encontra-se situada na porção sudoeste da área de estudo, em área parcialmente alterada pelo cultivo de eucalipto a montante e pelo uso de pastagem extensiva, suja, nas vertentes. Junto à sua nascente está a única estrutura hidráulica presente na área da microbacia, representada por um pequeno açude utilizado para atividades de apoio para a silvicultura (Foto 6.1.12-8).

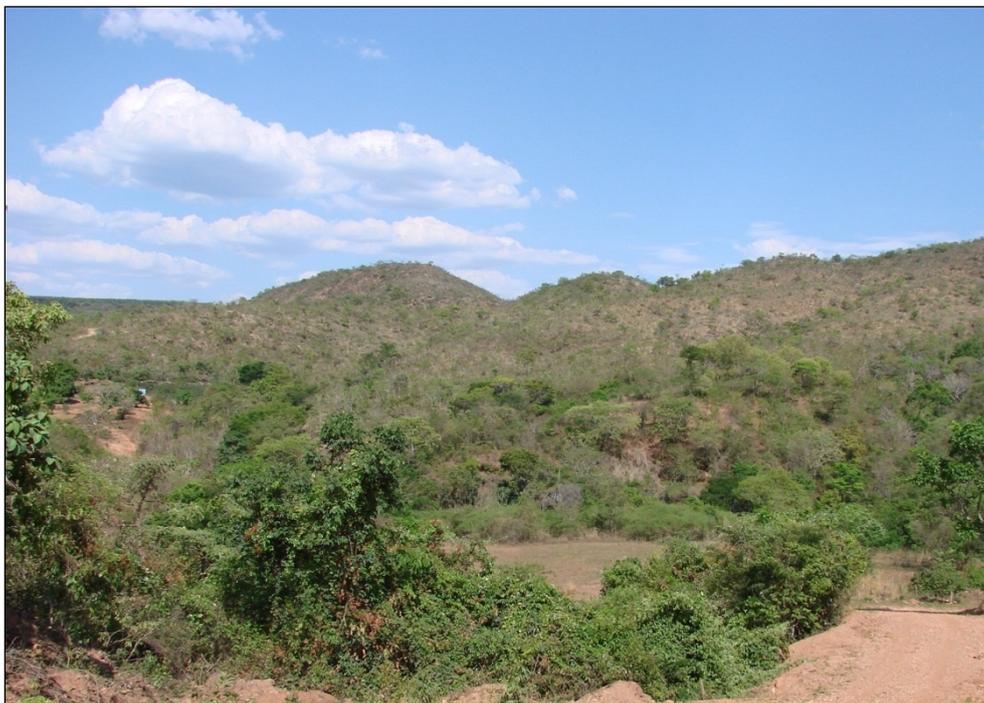
Foto 6.1.12-11 - Visão geral do vale do córrego D'água (ao fundo) junto à confluência com o vale do córrego Lamarão, em primeiro plano. Nota-se que toda a região do vale do córrego D'água apresenta relevo movimentado, sobre o qual se observa a elaboração de vertentes densamente ravinadas.

A morfologia acidentada que predomina em quase todo o vale, estando representada por vertentes pronunciadas, onde o processo de ravinamento causado pelos fluxos de água superficiais e o entalhe dos canais secundários é bastante visível.

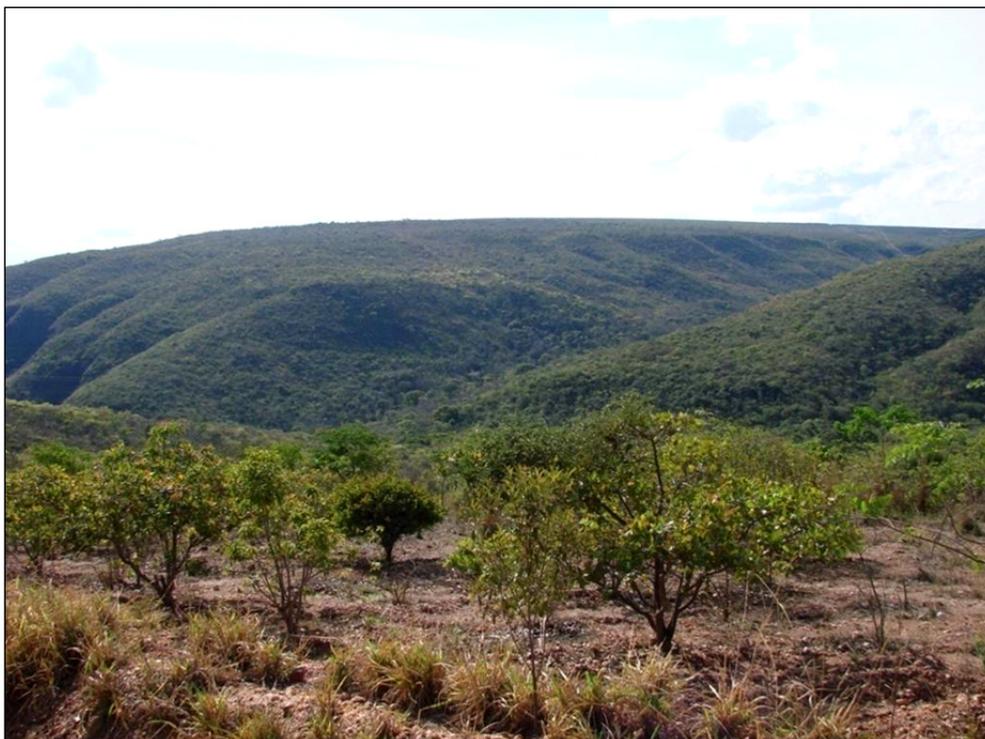
Foto 6.1.12-12 - Vale do córrego Paulista, vista de leste para oeste. No fundo a vertente por onde a adutora de Irapé e da linha de transmissão subirão até atingir o topo do platô local. Nota-se que o vale é bastante encaixado em forma de “V”

Ao deixar o lago de Irapé, a adutora de Irapé e a linha de transmissão seguirão pelas vertentes do vale do córrego Paulista, drenagem intermitente, até atingir as cotas mais elevadas das chapadas locais, onde está localizada a maior parte de seu traçado, conforme já mencionado. O vale do córrego Paulista compreende uma drenagem de direção geral norte-sul, constituindo um vale bem encaixado com padrão de drenagem dendrítico e canal principal retilíneo, com evidência do possível controle estrutural sobre a drenagem. O outro contribuinte da microbacia, de dimensões mapeáveis, consiste num afluente de sua margem esquerda, sem denominação, porém bem delineado, com direção NE-SW, que intercepta perpendicularmente o leito principal do córrego Paulista. As vertentes do vale apresentam-se bastante agudas, configurando um típico vale com seção em “V” .

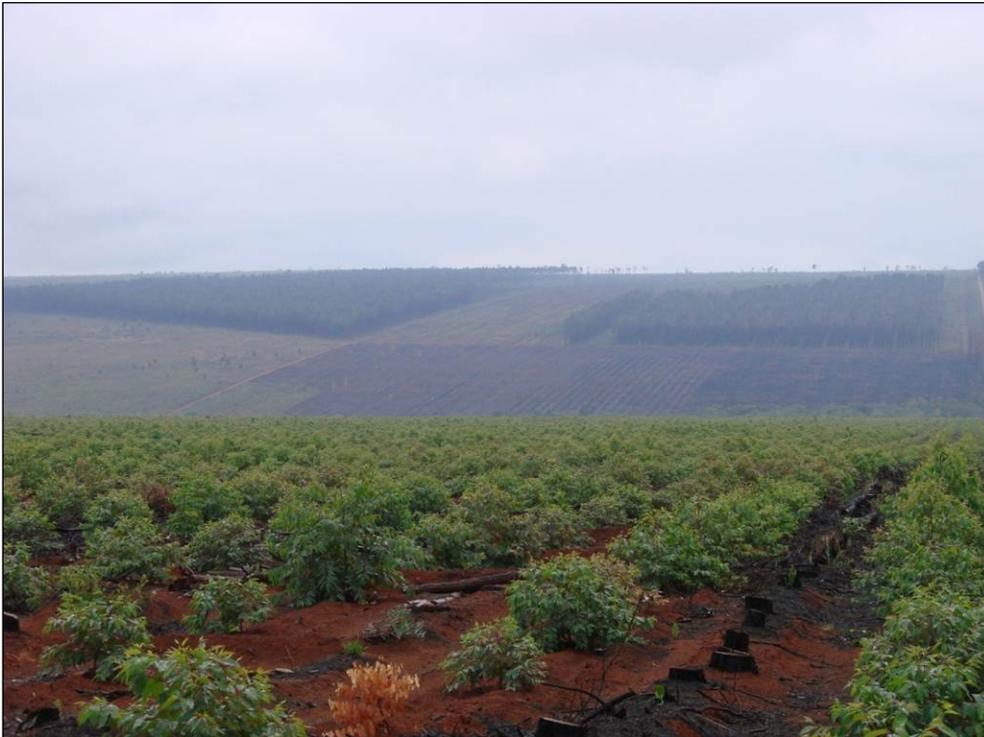
Foto 6.1.12-13 - Visão geral do vale do córrego Buriti, a ser interceptado pela adutora de Irapé e da linha de transmissão

Seu vale é bastante suave na porção de sua cabeceira, com vertentes longas e encaixe suave (Foto 6.1.12-13).

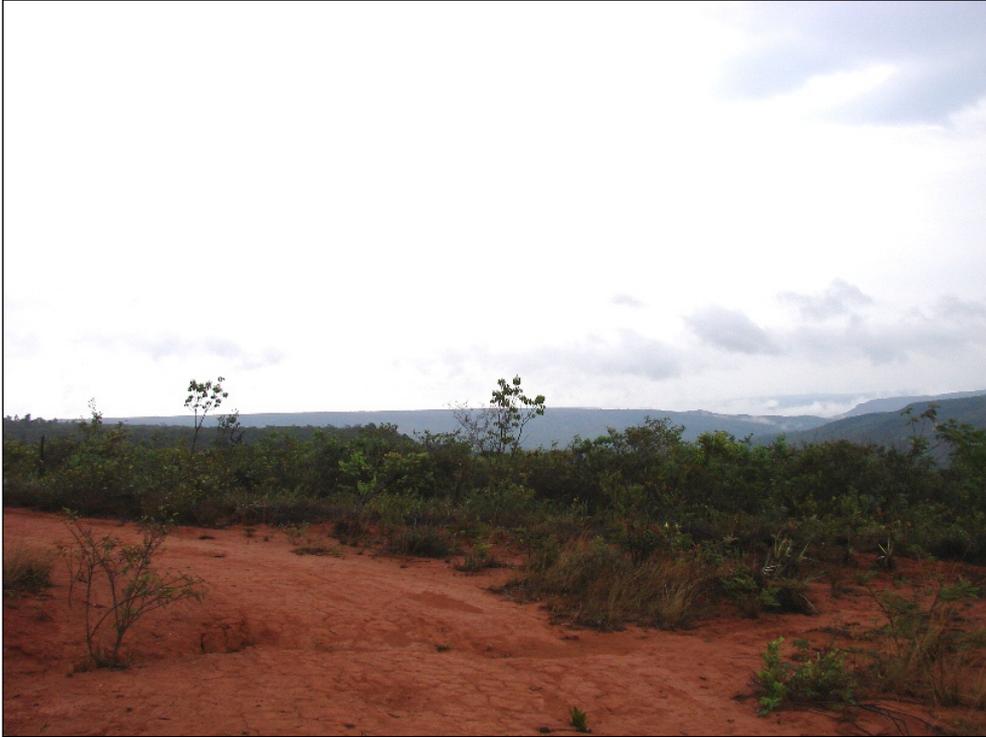
Foto 6.1.12-14 - Cabeceira do vale de tributário do córrego Ventania, junto à área de estudo da adutora de Irapé e da linha de transmissão

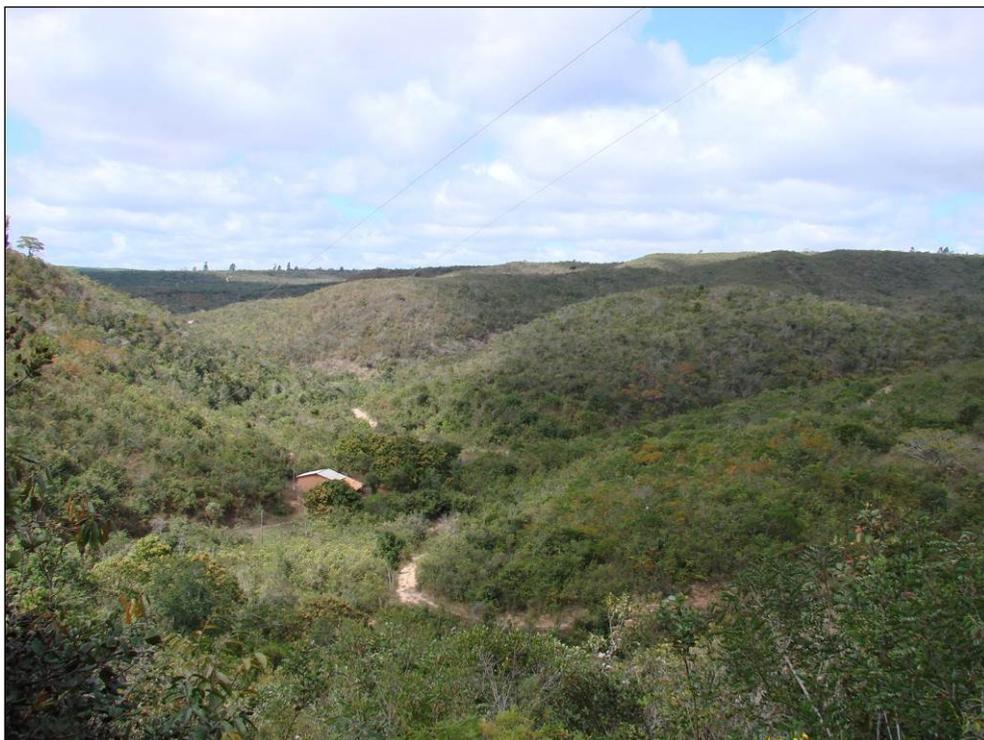
Foto 6.1.12-15 - Vale do córrego Lamarão, logo a jusante da barragem de água industrial; típico vale com seção em “V”

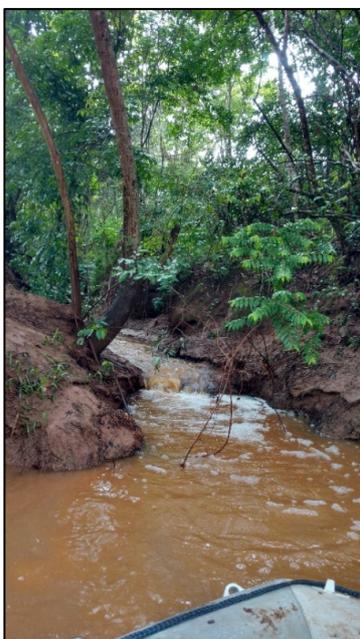
Foto 6.1.12-16 - Afluente localizado na margem direita, no trecho de jusante

Nas Fotos 6.1.12-16 a 6.1.12-18, são apresentados exemplos das confluências encontradas.

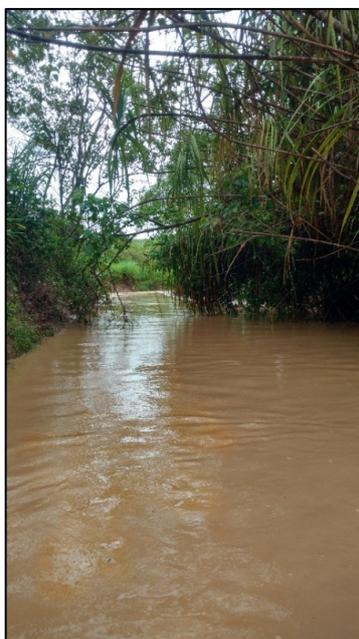
Foto 6.1.12-17 - Afluente com boa vazão da margem direita do rio Vacaria

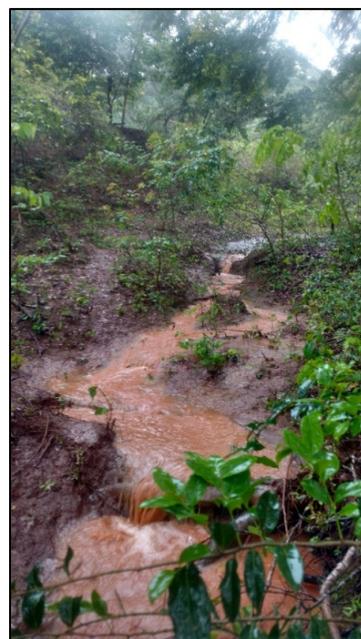
Foto 6.1.12-18 - Afluente na margem direita do rio Vacaria

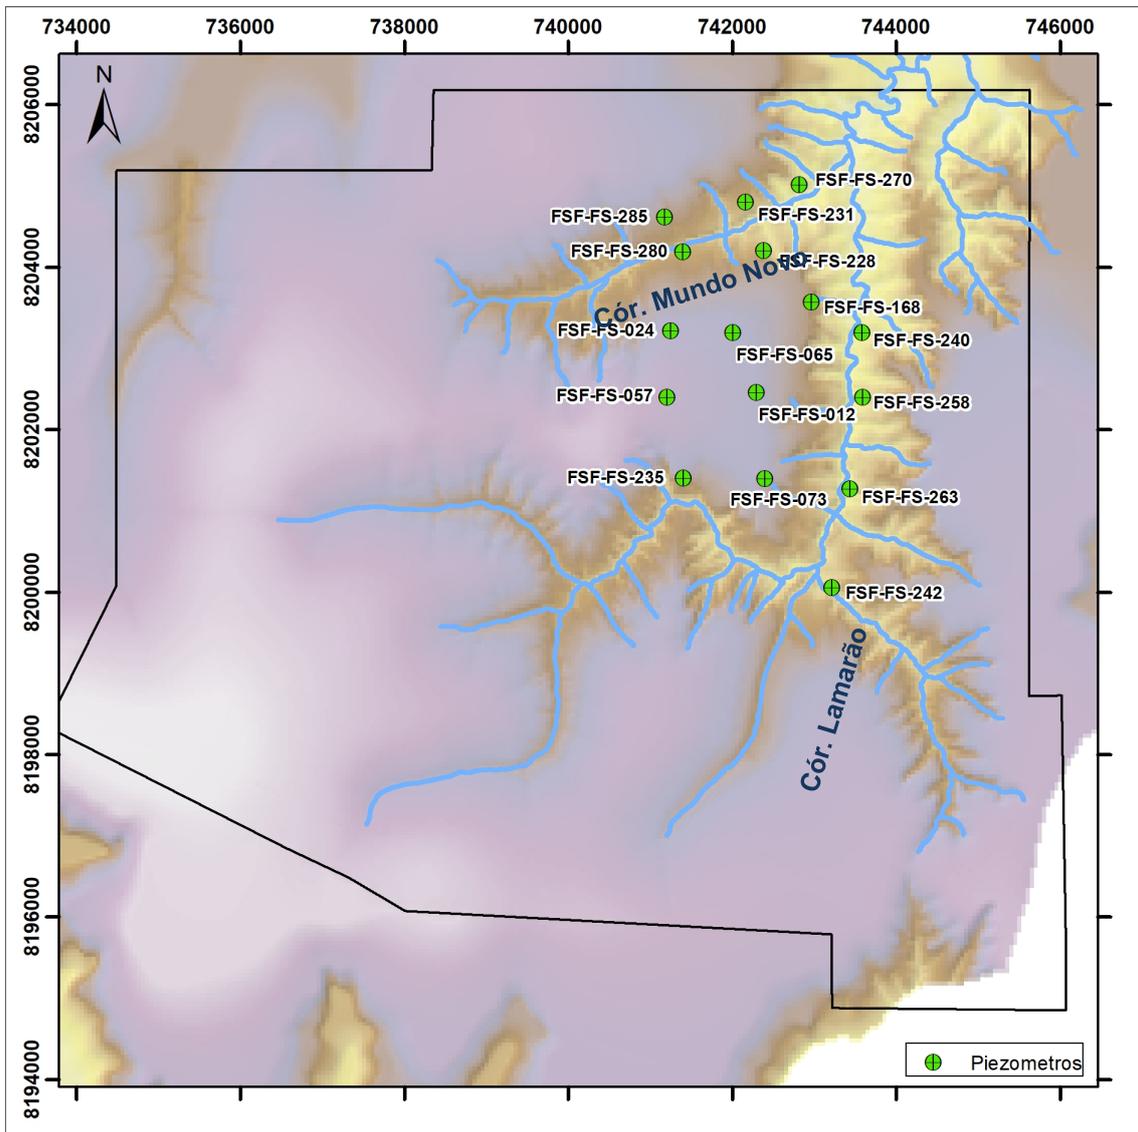
O gráfico da
apresenta a variação do nível d'água de novembro de 2010 a abril de 2016, dos
piezômetros localizados na porção nordeste da área e da margem direita do córrego
Lamarão, os quais apresentam a cota do nível d'água, entre 780 e 700 m.a.n.m.

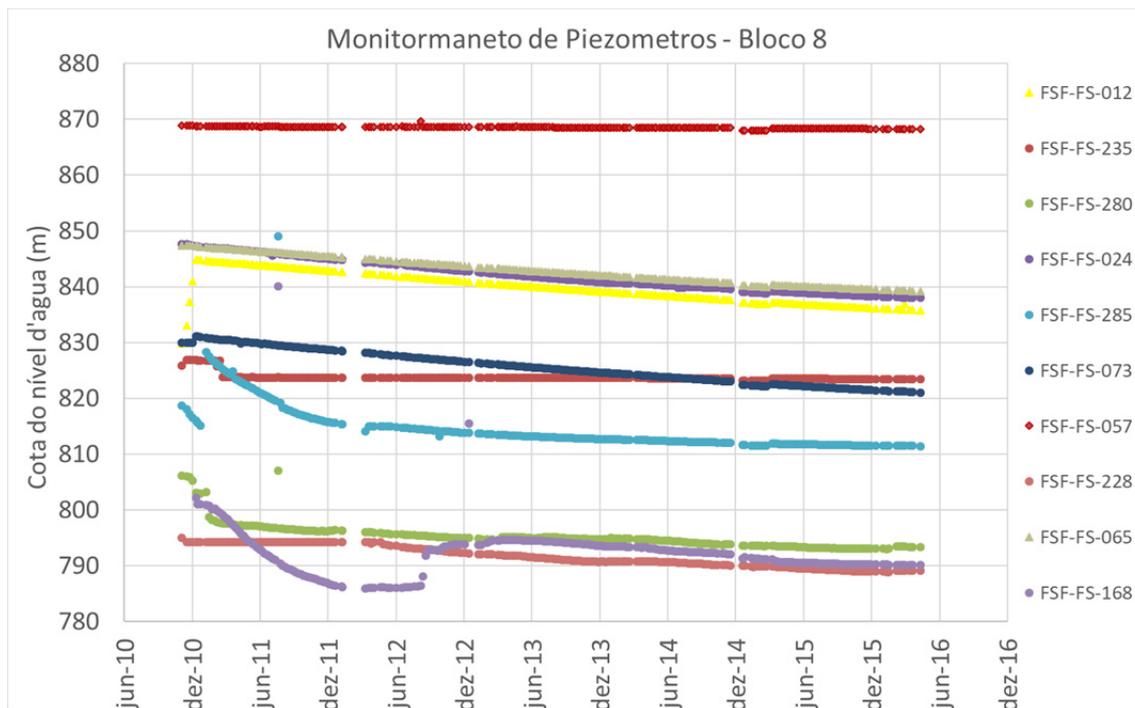
Também na FIGURA 138 se observa um rebaixamento geral os níveis d'água, entre 6 (FSF-FS-228) e 12 metros (FSF-FS-280).
