SUL AMERICANA DE METAIS

PROJETO BLOCO 8

EIA - ESTUDO DE IMPACTO AMBIENTAL

DIAGNÓSTICO DO MEIO FÍSICO

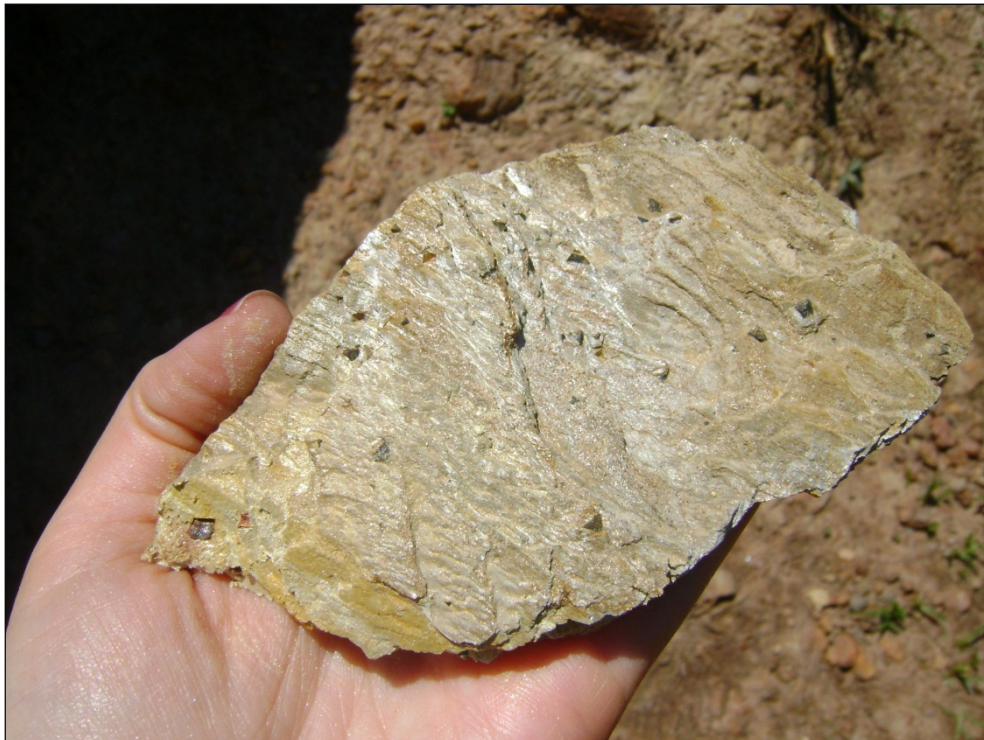
Foto 5.2 - Detalhe do metadiamictito estéril com magnetita disposta no plano da foliação S1

Os clastos se encontram, em geral, estirados segundo o plano da foliação S1, embora possam ocorrer dispostos obliquamente ao plano da foliação (Foto 5.1B, C e D). Ocasionalmente ocorrem cristais de magnetita nos planos de foliação (Foto 5.2), sendo em geral resultantes de recristalização metamórfica.

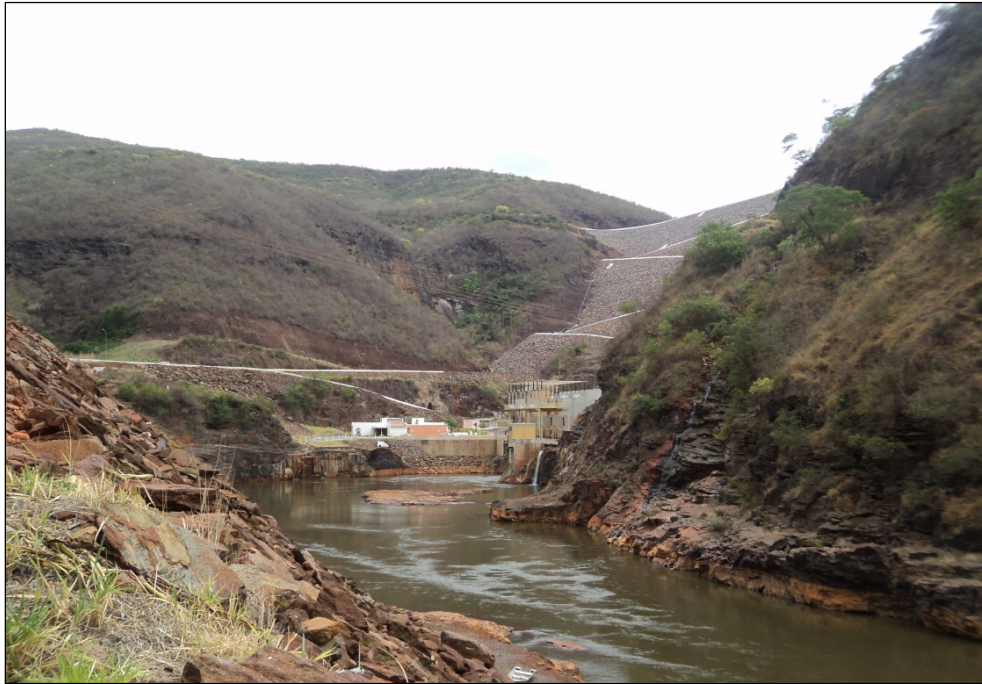
Foto 5.6 - Quartzos xistos pertencentes à Formação Chapada Acauã, em afloramento localizado às margens do rio Jequitinhonha, imediatamente a jusante da barragem de Irapé

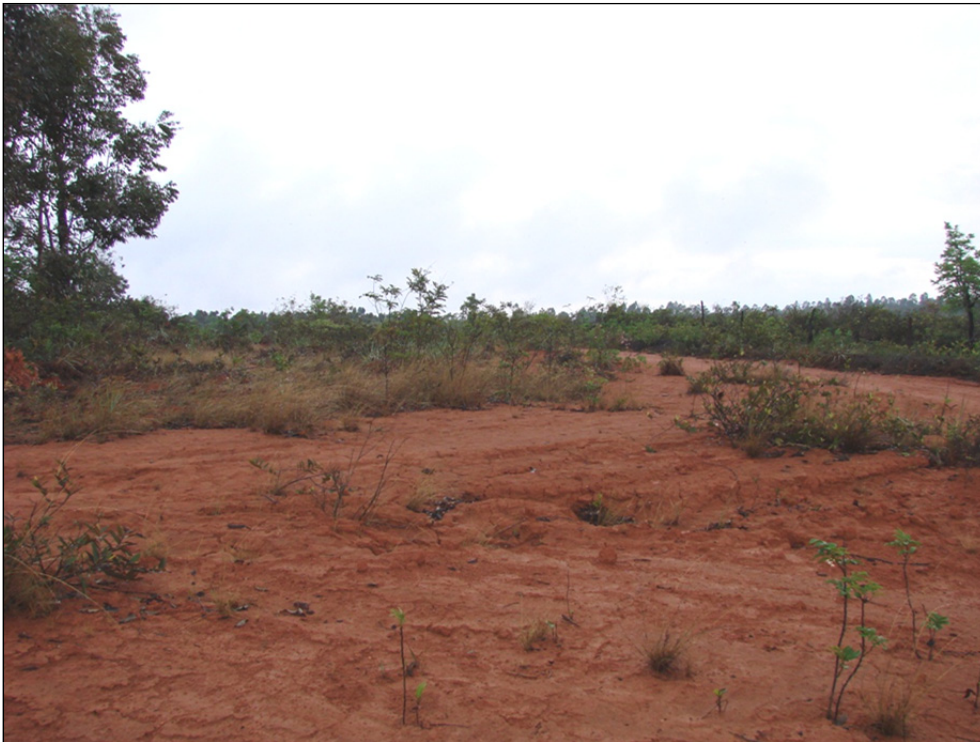
Foto 5.8 - Aspecto geral do Latossolo silto-argiloso observado nas proximidades do eixo projetado para a adutora de Irapé

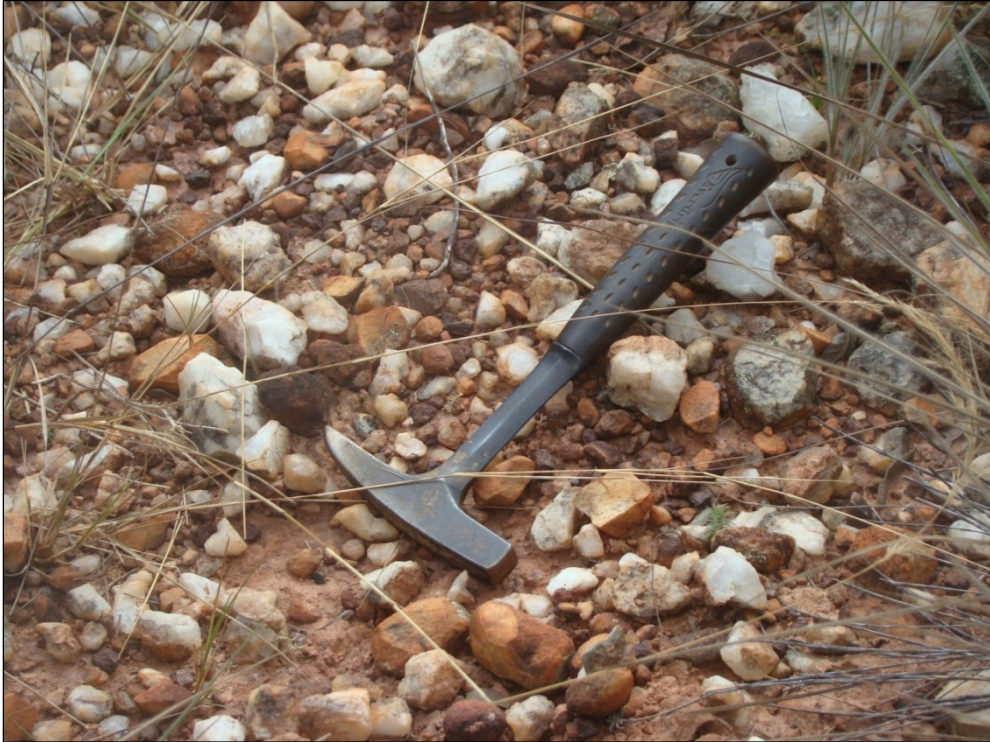
Foto 5.9 - Colúvio apresentando fragmento de quartzo e canga disposto sobre o solo de alteração do metadiamicrito

Os colúvios são geralmente formados por fragmentos de quartzo (predominante) e duricrosta laterítica e são diferenciados pela proporção entre eles, característica normalmente ligada à cota de ocorrência (Foto 5.9).

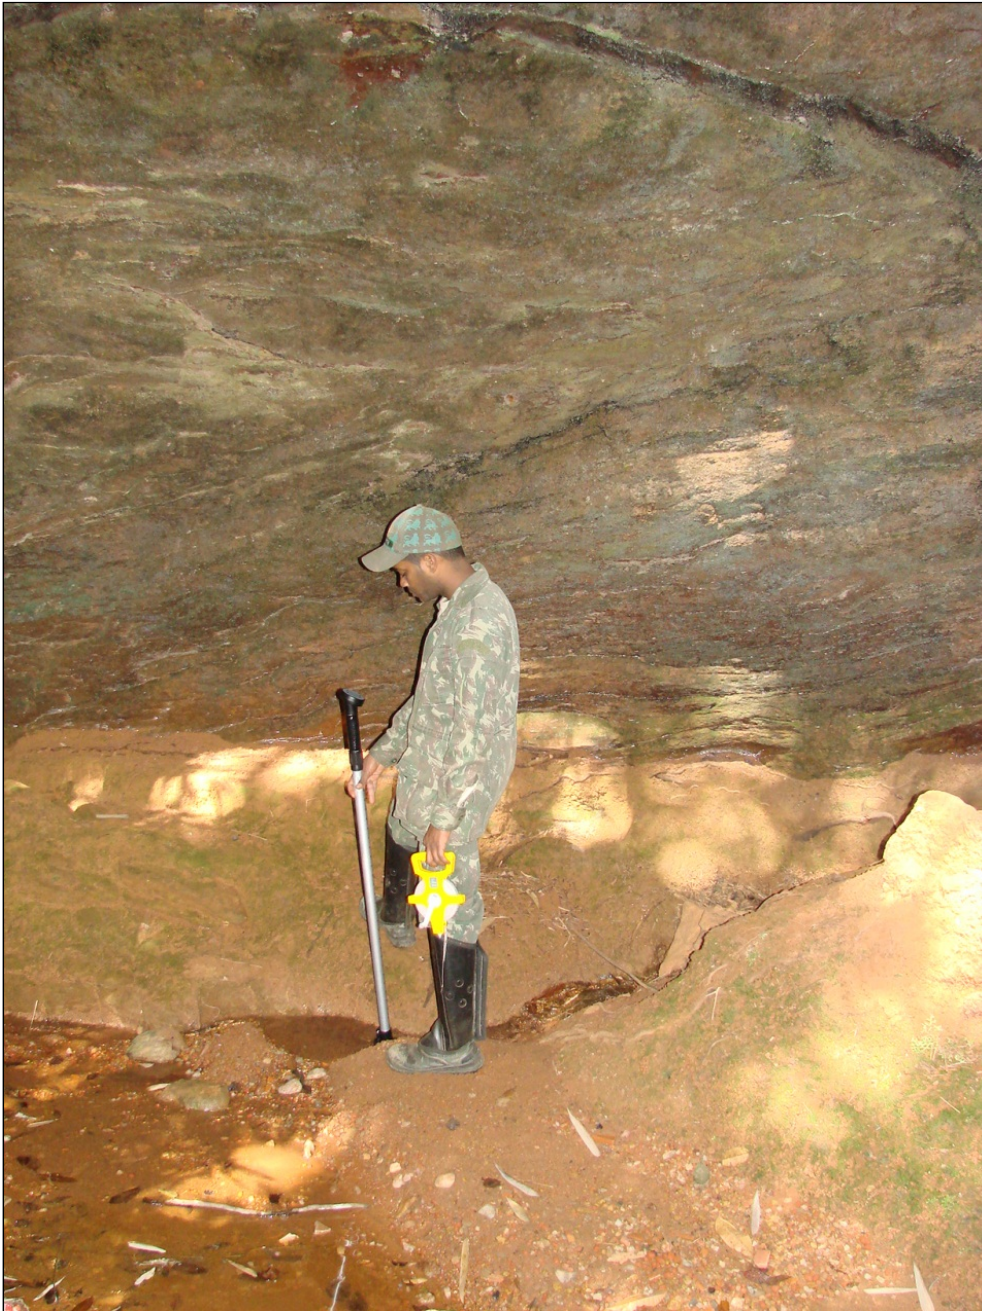
Foto 5.10 - Metadiamicritos argilosos amarelados da Formação Nova Aurora

Já nas proximidades do complexo mineralógico ocorrem os litotipos pertencentes à Formação Nova Aurora, representados por metadiamicritos argilosos com matriz composta por quartzo fino, sericita e eventualmente clorita fina a média e magnetita (Foto 5.10). A cor da rocha varia de amarelo a creme e em geral é bastante argilosa. Essa unidade apresenta localmente níveis mais quartzosos, com cristais de granulometria fina a média e espessura em torno de 10 cm. Ocorrem também, localmente, seixos de quartzo, quartzito e gnaiss nos metadiamicritos argilosos.

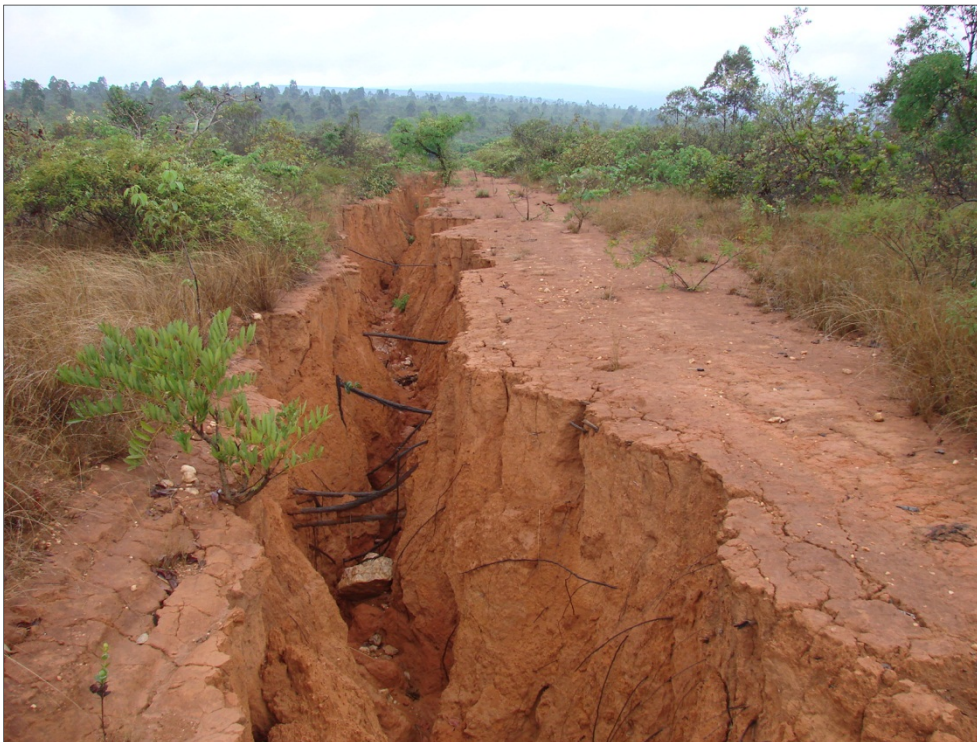
Foto 5.11 - Latossolo amarelo erodido no entorno da área projetada para a instalação da adutora de Irapé e LT

Do ponto de vista geotécnico, principalmente no que diz respeito à erodibilidade das litologias, observou-se que os quartzos apresentam média a baixa susceptibilidade à erosão. Os latossolos, por serem argilosos, apresentam média a alta susceptibilidade à erosão, processo verificado em campo ao longo da adutora de Irapé, como indicado na foto 5.11. Já os metadiamicritos da formação Nova Aurora apresentam média susceptibilidade à erosão, em função de sua granulometria tendendo a argilosa, embora os níveis quartzosos apresentem capacidade de infiltração de água mais elevada que a porção argilosa.

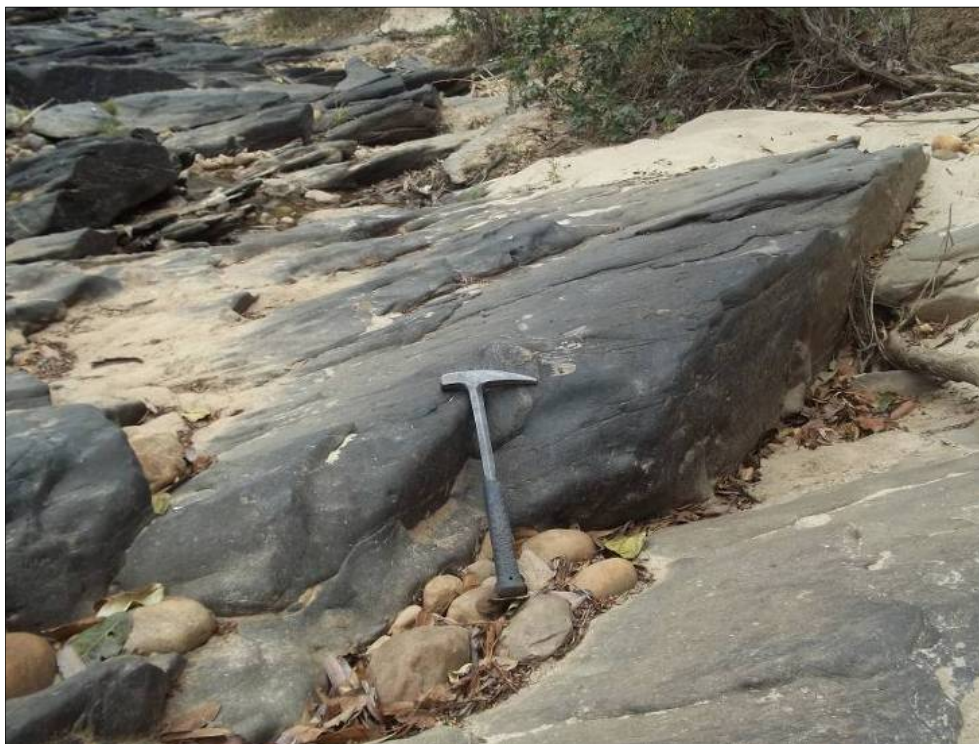
Foto 5.12 - Metadiamictito argiloso milonítico

O metadiamictito argiloso milonítico é a litologia predominante na área. São rochas de coloração que variam desde creme a amarelada ou amarronzada até marrom-arroxeadas ou acinzentadas, dependendo do grau de intemperismo. Apresentam matriz areno-argilosa, composta por quartzo de granulação fina a média, muscovita fina a média, biotita e mais raramente sericita, a qual suporta clastos com variações nos tamanhos desde grânulos até matações de quartzitos, pelitos, rochas carbonáticas, granitoides e quartzo. Estes clastos estão fortemente estirados segundo a foliação principal S1, que mergulha para leste (SAM, 2013).

Em geral, este metadiamictito argiloso milonítico se encontra friável nas encostas e topos dos morros, mais intemperizado em corpos tabulares e por vezes coberto por carapaça laterítica, enquanto dentro de vales e drenagens se mostra semicompato a compacto e pouco intemperizado, com coloração cinza-azulada e clastos mais preservados (Foto 5.12) (SAM, 2013). A rocha é pouco fraturada, por vezes cortada por vênulas e veios de quartzo, centimétricos e microvenulações com óxido de manganês (SAM, 2013).

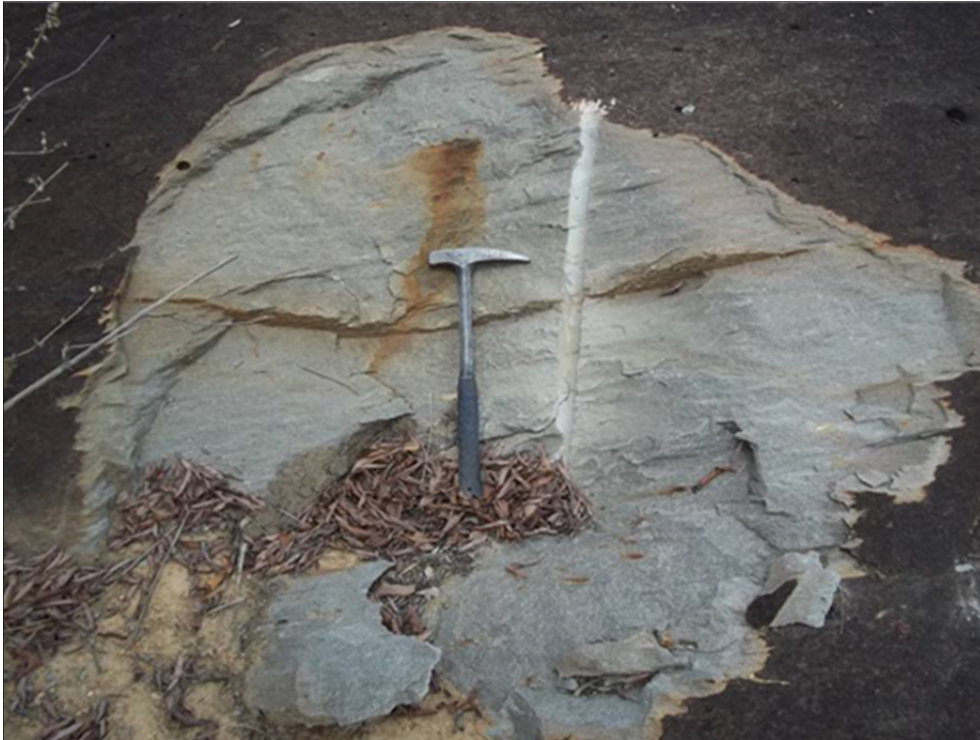
Foto 5.13 - Metadiamicictito arenoso milonítico

O metadiamictito arenoso milonítico difere do metadiamictito argiloso pela presença de maior quantidade de quartzo na matriz e mica (muscovita) em pequena quantidade. Tem coloração creme-amarelada a creme-acinzentada e ocorre em geral friável, bastante intemperizada e com lentes centimétricas a métricas de quartzito intercaladas (SAM, 2013).

Os clastos estão em geral pouco preservados, têm composição quartzítica e pelítica e tamanho menor, variando de grânulo a seixo, por vezes oxidados. A Foto 5.13 mostra o litotipo descrito.

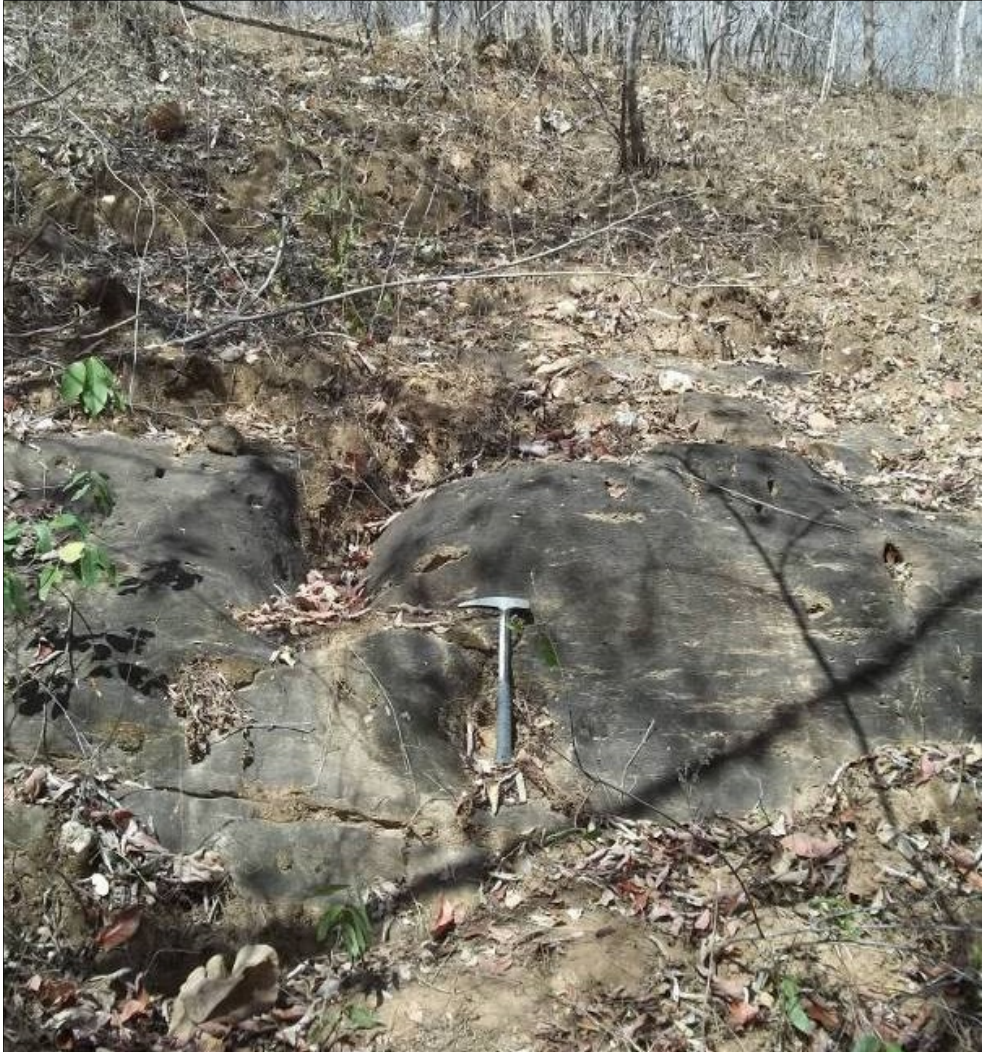
Foto 5.14 - Metadiamicrito Arenoso

Esta unidade tem ocorrência restrita à parte centro-leste da área do buffer e uma pequena parte a norte desta área. São metadiamicictitos de composição basicamente quartzítica, com quantidades menores de muscovita disseminada na matriz da rocha. Ocorrem clastos quartzíticos e pelíticos tamanho grânulo a seixo, arredondados a subarredondados. A rocha apresenta textura maciça ou fracamente foliada. Também é possível encontrar veios de quartzo leitoso e lentes de quartzito centimétricas nesta unidade. O seu grau de fraturamento é moderado (Foto 5.14) (SAM, 2013).

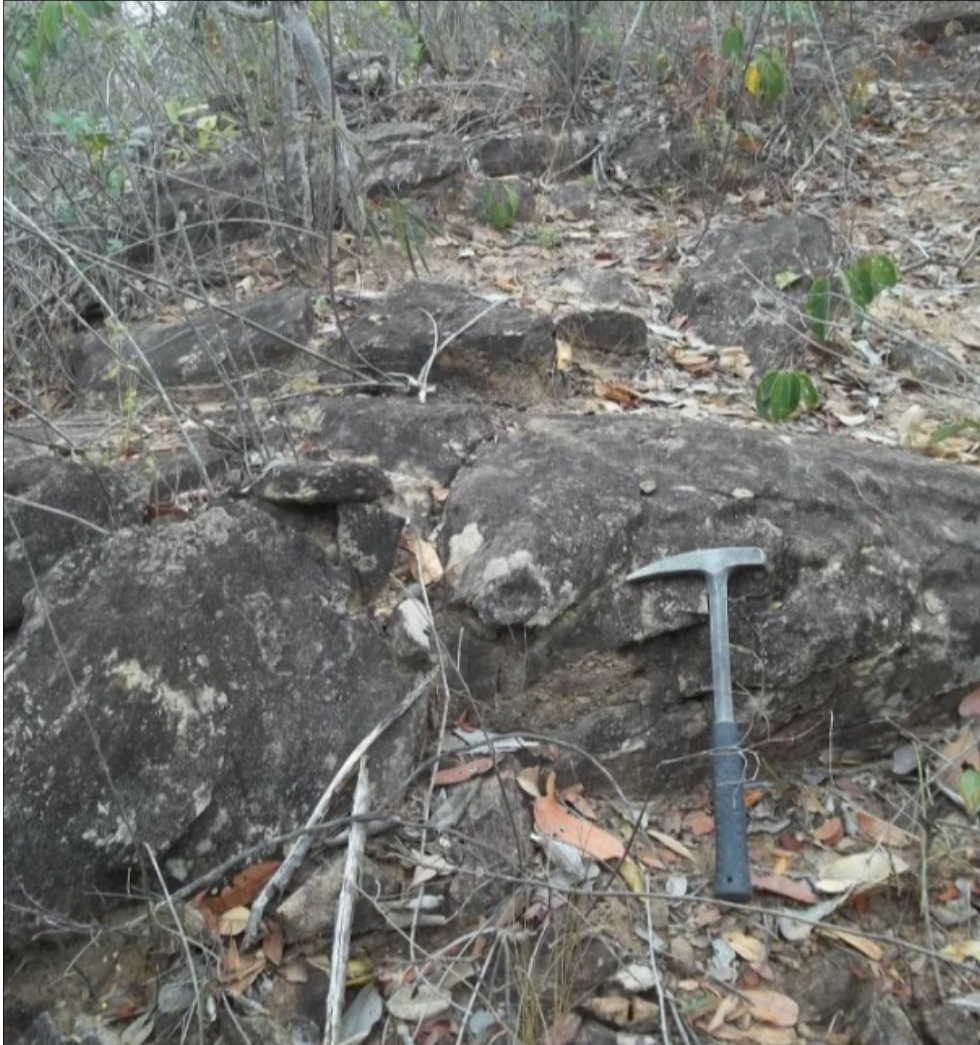
Foto 5.15 - Quartzito.

São rochas de coloração creme-amarelada a esbranquiçada, com quartzo de granulometria fina a média, podendo estar maciços ou finamente laminados, e contendo pequenas quantidades de mica fina (muscovita) intercalada. São encontradas com frequência sustentando o topo de pequenos morros e altos topográficos, associados a veios de quartzo leitoso (Foto 5.15) (SAM, 2013).

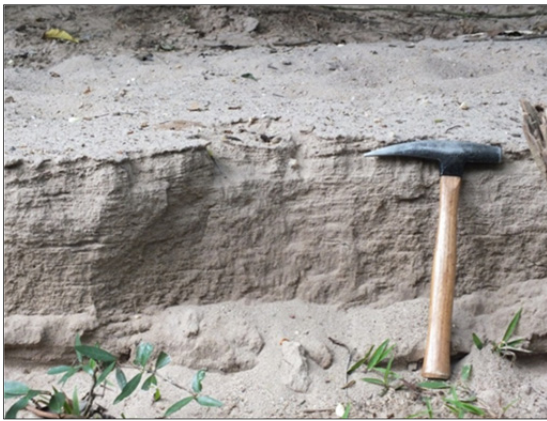
Foto 5.16 - Processo de sedimentação de areia nas margens do córrego Água Branca

As unidades Cenozóicas representadas na área de estudo são formadas, principalmente, pelos sedimentos aluvionares inconsolidados, que se depositam no leito, nas margens e na planície de inundação do rio Vacaria e de seus afluentes (Fotos 5.16 e 5.17). As areias possuem a coloração esbranquiçada, a granulação varia de fina a média, os grãos se apresentam arredondados a subarredondados. Além das areias, também há a deposição de silte, argila e seixos rolados de tamanhos variados (Fotos 5.18 e 5.19). A deposição ocorre no momento em que as águas perdem a capacidade de transporte.

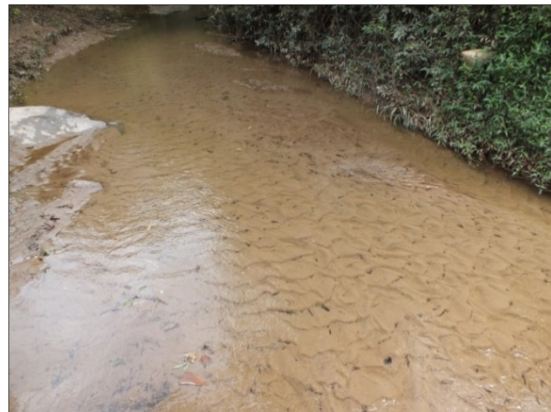
Foto 5.17 - Leito do córrego Caiçara, com deposição de areia e formação de marcas de onda

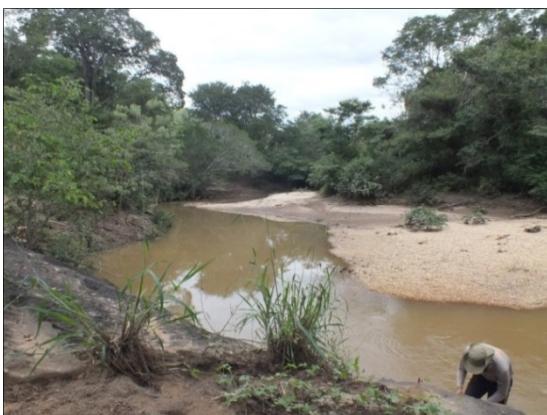
Foto 5.18 - Margem do rio Vacaria com depósitos de areia de granulação fina ao fundo e cascalho (seixos) de tamanhos variados à frente

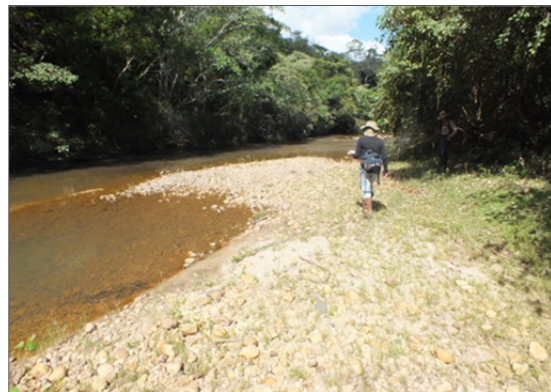
Foto 5.19 - Depósitos de cascalho com seixos rolados de tamanhos e litologias variadas. Leito e margem do rio Vacaria

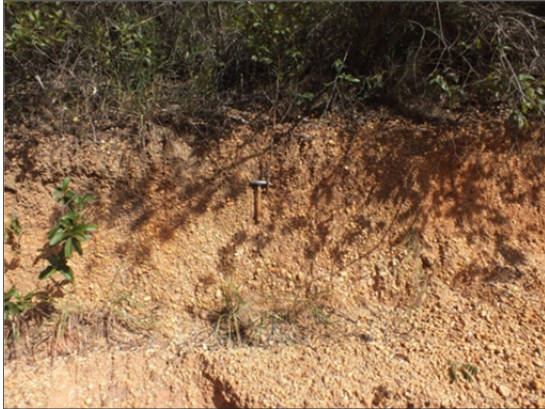
Foto 5.20 - Cobertura de 1,5 m com cascalho arredondado

Nas partes mais elevadas se encontram as coberturas cenozoicas colúvio-eluviais, constituídas por porções com cascalho fino (Foto 5.20) e concreções ferruginosas, sedimentos areno-argilosos, areia fina a média, argila siltosa amarelada às vezes avermelhada. Possuem espessura variável que recobrem as rochas do Grupo Macaúbas. Ainda são observados veios e blocos de quartzo disseminados nas colinas de topos arredondados, formando cascalheiras que são exploradas como recurso mineral (Foto 5.21).

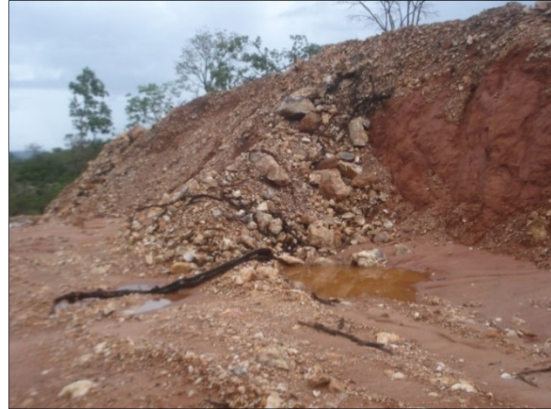
Foto 5.21 - Cascalheira residual com blocos de quartzo. Área com extração mineral

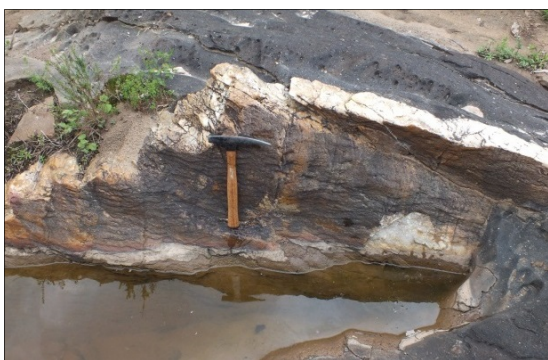
Foto 5.23 - Metadiamicictito com veio de quartzo

Os quartzitos em sua maioria possuem granulação fina a média, a cor é esbranquiçada e se apresentam em forma de lentes métricas a centimétricas intercalados nos metadiamicictitos. As lentes de quartzitos estão dispostas em duas direções principais, Norte-Sul e Leste-Oeste. As Fotos de 5.23 a 5.30 apresentam os principais litotipos encontrados na Área de Influência do empreendimento.

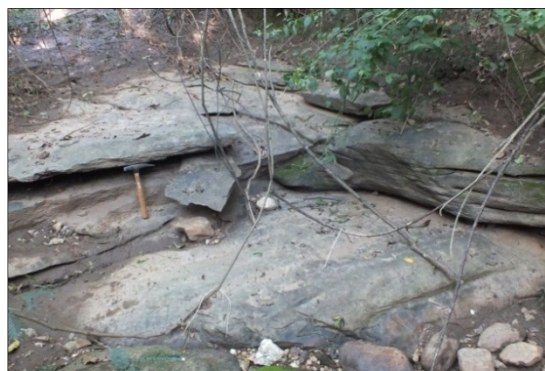
Foto 5.24 - Metadiamicictito cinza milonitizado

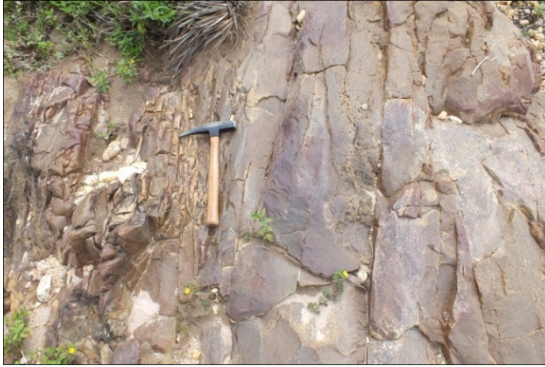
Foto 5.25 - Quartzito de coloração avermelhada (arcoseano), apresentado fraturas. Margem do rio Vacaria

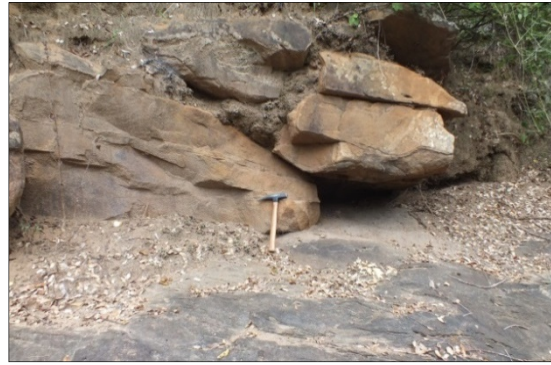
Foto 5.26 - Lente de quartzito intercalada no metadiamicrito

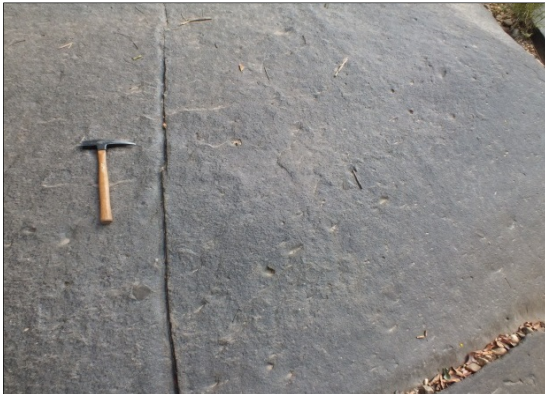
Foto 5.27 - Metadiamicrito apresentando estrutura maciça e pequena fratura

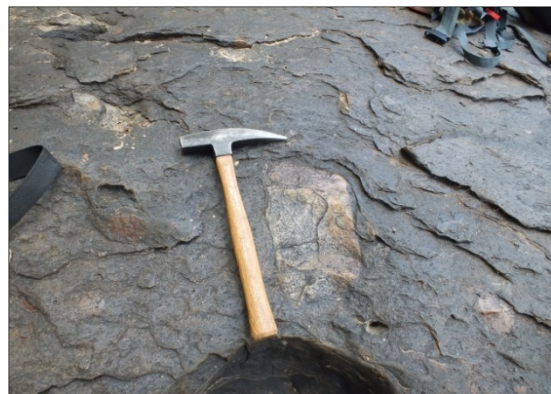
Foto 5.28 - Clasto de granitoide no metadiamicrito

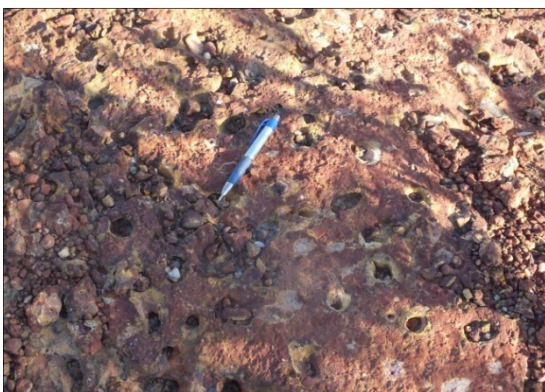
Foto 5.29 - Metadiamicrito intemperizado formando crosta laterítica

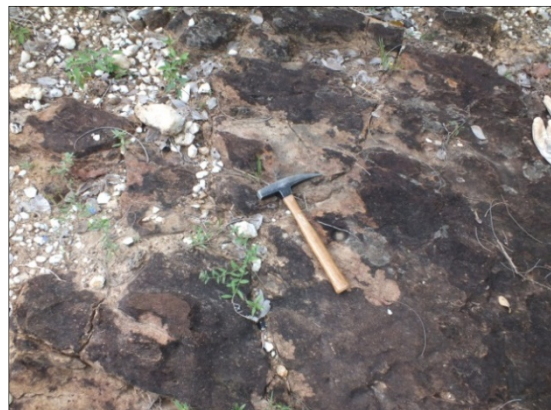
Foto 5.30 - Metadiamicrito alterado apresentando fraturas com preenchimento

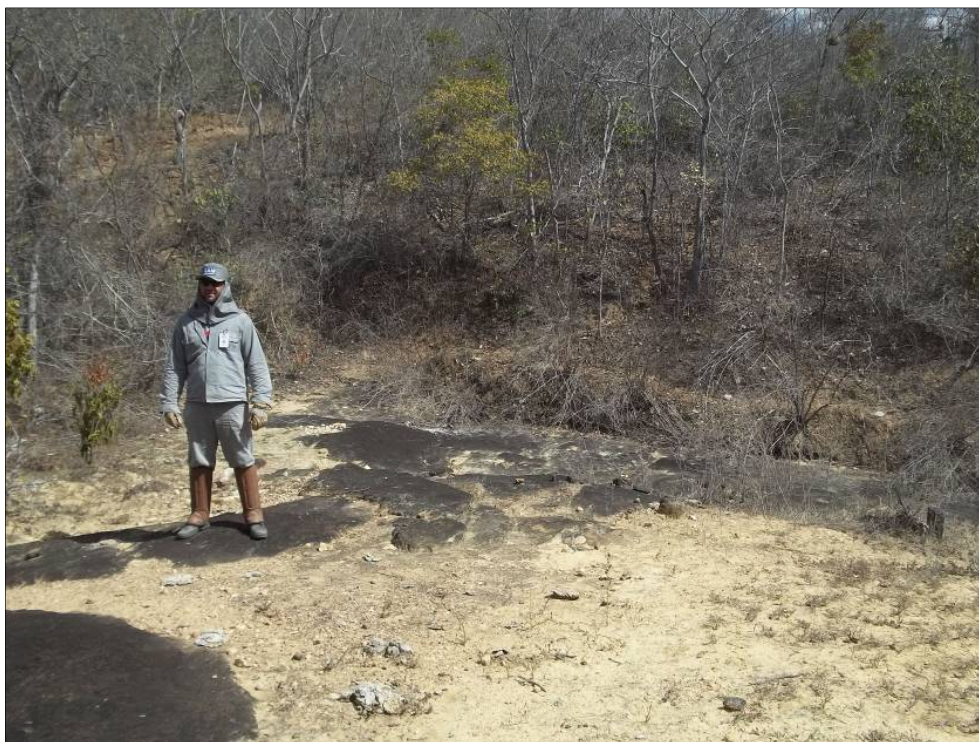
Estas unidades de rocha ocorrem bastante restritas na área, em sua porção centro-leste a norte. Apresentam matriz mais rica em quartzo, com alguma muscovita. Os clastos são quartzíticos e pelíticos tamanho grânulo a seixo, arredondados a subarredondados. Apresenta textura maciça quando indeformado (Foto 5.31).

O grau de fraturamento é moderado (F3) com espaçamento de 20 a 60 cm entre as fraturas. São rochas friáveis e estão fracamente alteradas.

Foto 5.31 - Afloramento de metadiamiccito arenoso, em leito seco de um córrego tributário do rio Vacaria

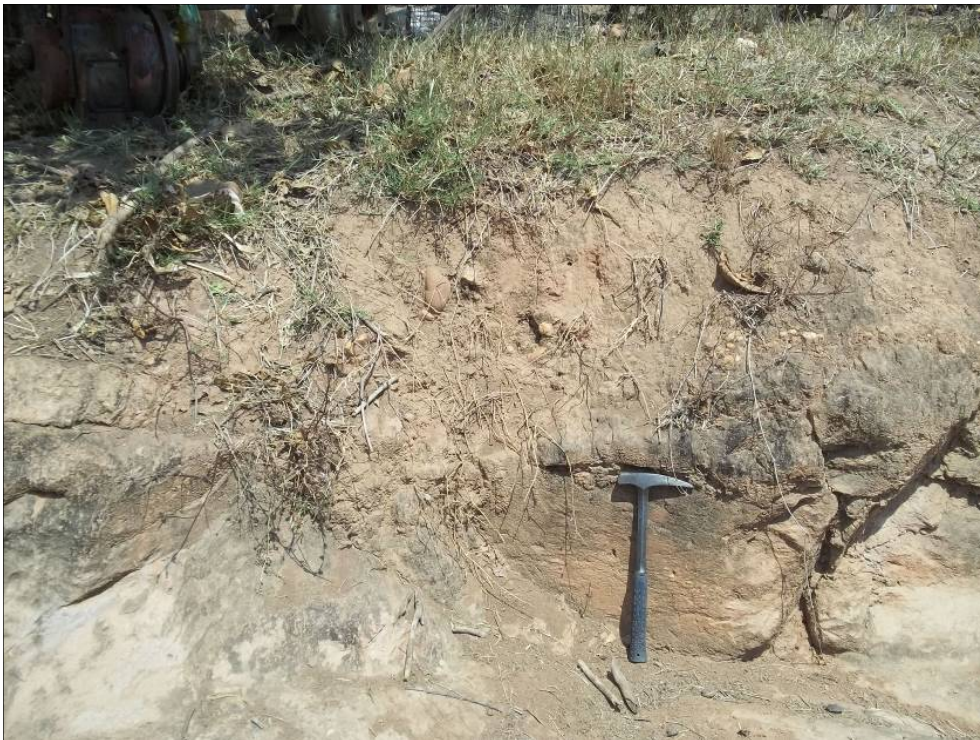
A unidade geotécnica composta por solo residual do metadiamicctito arenoso foi encontrada em toda a área da barragem do rio Vacaria, com extensão descontínua, por vezes interrompida por afloramentos de rocha. Correspondem aos cambissolos ou neossolos litólicos da classificação pedológica (Foto 5.32).

Foto 5.32 - Solo residual do metadiamicctito arenoso bem desenvolvido sobre afloramento de metadiamicctito silto-arenoso

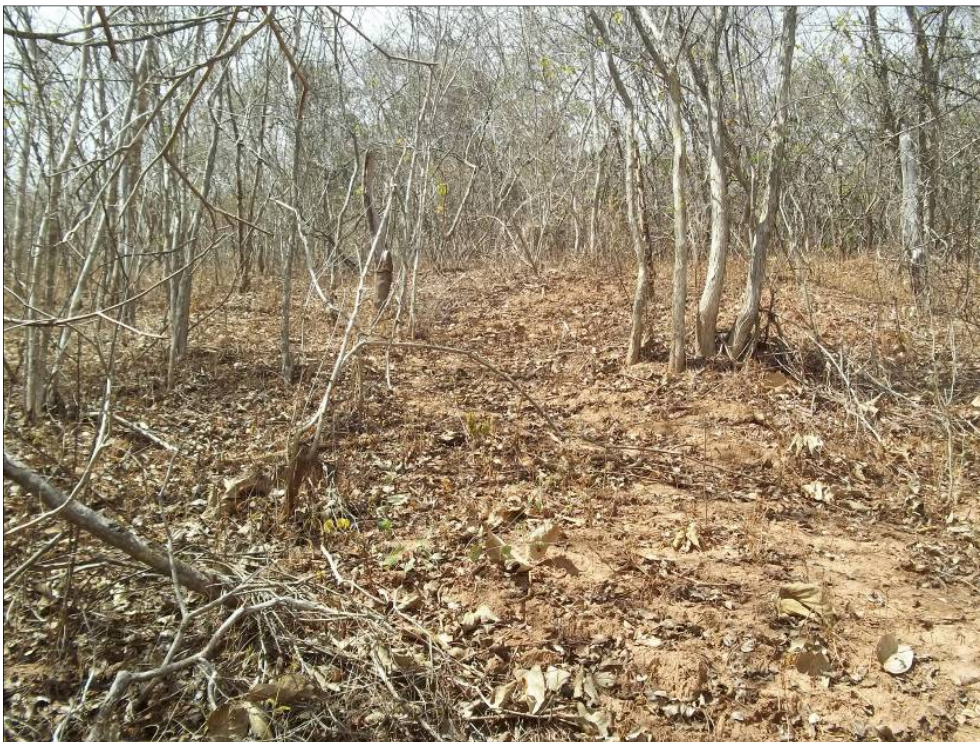
O colúvio silto-argiloso apresenta coloração marrom escura a avermelhada, presença de grande quantidade de argila e quantidades menores de areia (Foto 5.33).

Foto 5.33 - Área com solo coluvionar silto-argiloso

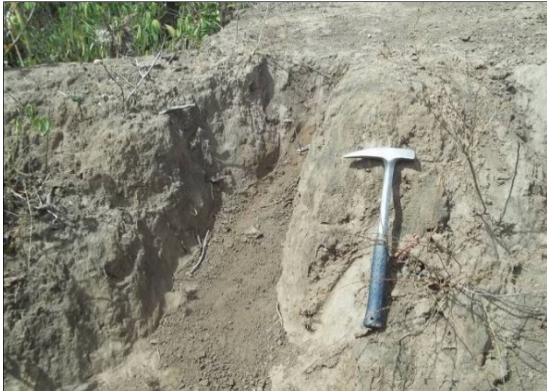
Esta unidade é definida por solos soltos, transportados, de granulometria fina a média, textura arenosa, compostos por quartzo e mica em menor proporção (muscovita e/ou biotita) com espessura vertical entre 50 cm a 3 metros. Apresenta ampla ocorrência na área, mostrando-se mais contínuo e homogêneo no extremo-oeste e sudeste da área da barragem do rio Vacaria (Fotos 5.34 e 5.35).

Foto 5.34 - Solo coluvionar silto-arenoso

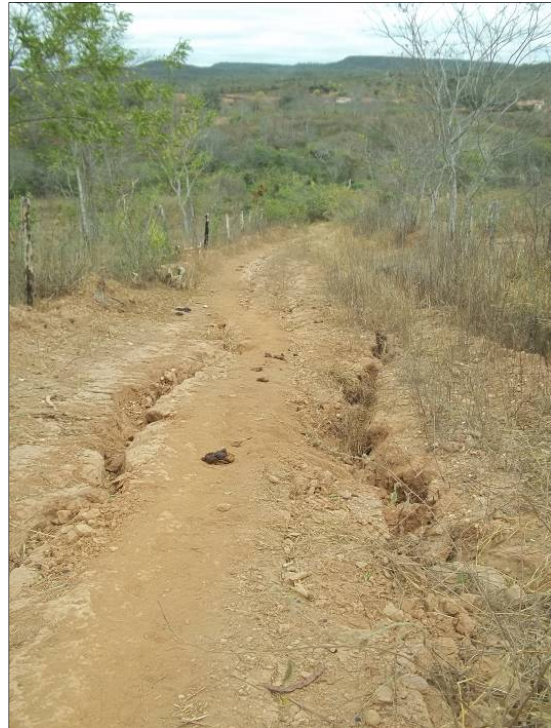
Foto 5.35 - Solo coluvionar silto-arenoso

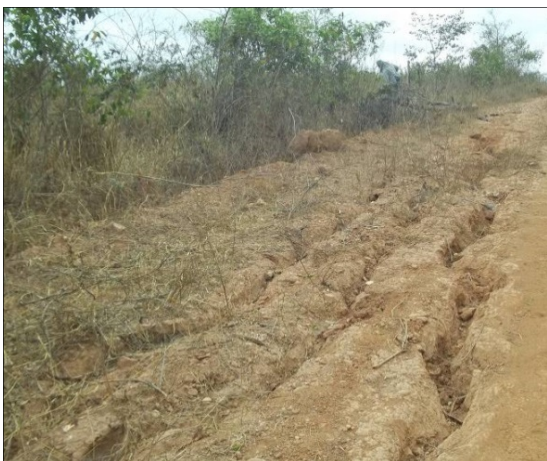
Por tratar de material pouco coeso e poroso, é mais susceptível à erosão. Foram observadas feições erosivas nesta unidade, desde pequenos sulcos nas estradas (Foto 5.36), até uma ravina circular com dimensões aproximadas de 10 metros de diâmetro e 5 metros de profundidade (Foto 5.37). A localização das erosões mais expressivas observadas na área diretamente afetada é mostrada no mapa da Figura 5.25.

Foto 5.36 - Sulcos erosivos nas estradas da área da barragem do rio Vacaria

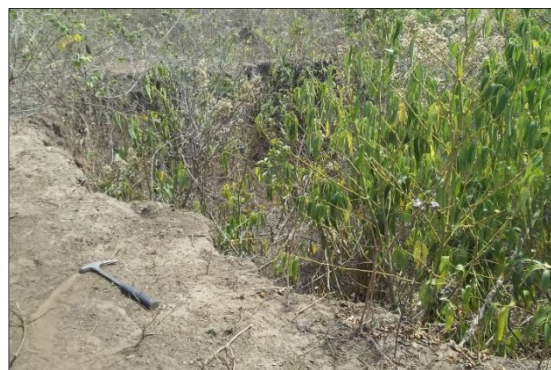
Foto 5.37- Ravina circular com aproximadamente 10 m de diâmetro e 5 m de profundidade

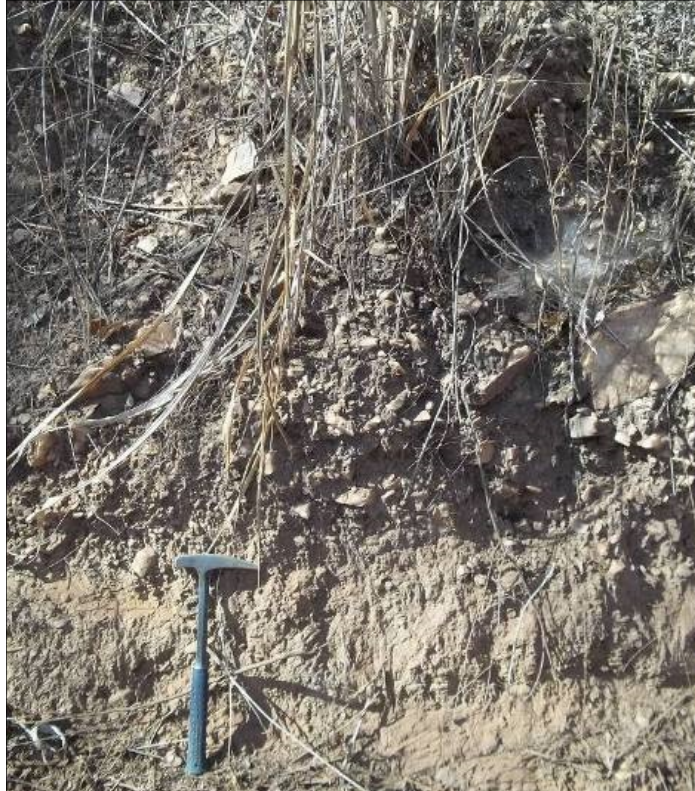
Foto 5.38 - Solo coluvionar silto-argiloso, coberto por solo coluvionar quartzoso pouco espesso, composto por fragmentos de quartzo de vários tamanhos

Esta unidade é caracterizada por fragmentos de quartzo centimétricos, soltos, angulosos, transportados por gravidade. Estão mais desenvolvidos nos topos dos morros, encostas e sopé de morros. Estes fragmentos de quartzo pontualmente estão misturados a fragmentos centimétricos de duricrosta laterítica ou fragmentos de rocha quartzítica. Ocorrem recobrendo solo residual ou outros solos coluvionares (Foto 5.38).

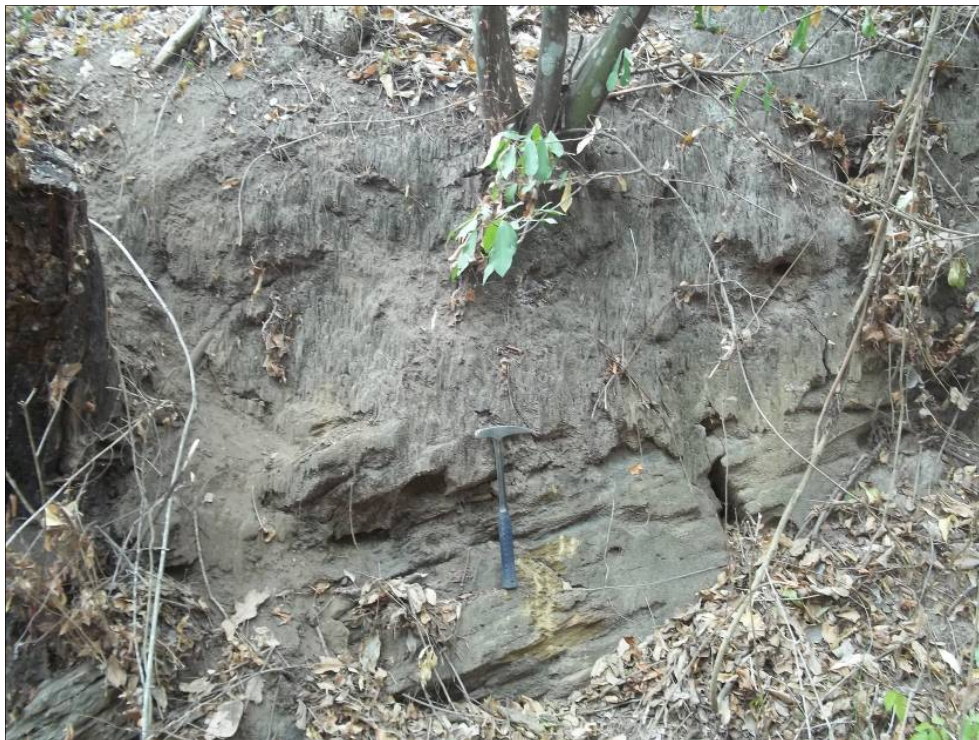
A unidade é caracterizada por solo arenoso de granulometria fina a média, por vezes cascalhento e misturado a horizonte de matéria orgânica, de coloração creme-amarelada a marrom-acinzentada, bastante homogêneo. Sua espessura vertical média é de 50 cm, mas chega até 2 metros nas drenagens mais encaixadas (Foto 5.39).

Foto 5.39 - Aluvião desenvolvido sobre afloramento de metadiamiclito arenoso milonítico, rico em matéria orgânica

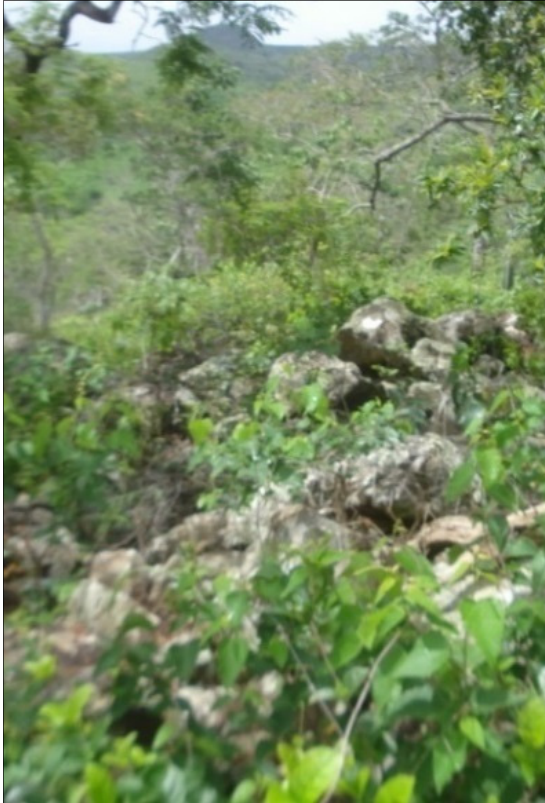
A área para extração de quartzito está localizada nas coordenadas UTM E 758812/ N 8207545, margem esquerda do rio Vacaria. A Foto 5.53 mostra o afloramento de quartzito distribuído na área. No local há um muro de pedras que, provavelmente, divide as propriedades rurais (Foto 5.54).

Foto 5.53 - Afloramento de quartzito na área de empréstimo. Coordenadas Geográficas UTM 23K: E 758674 / N 820735

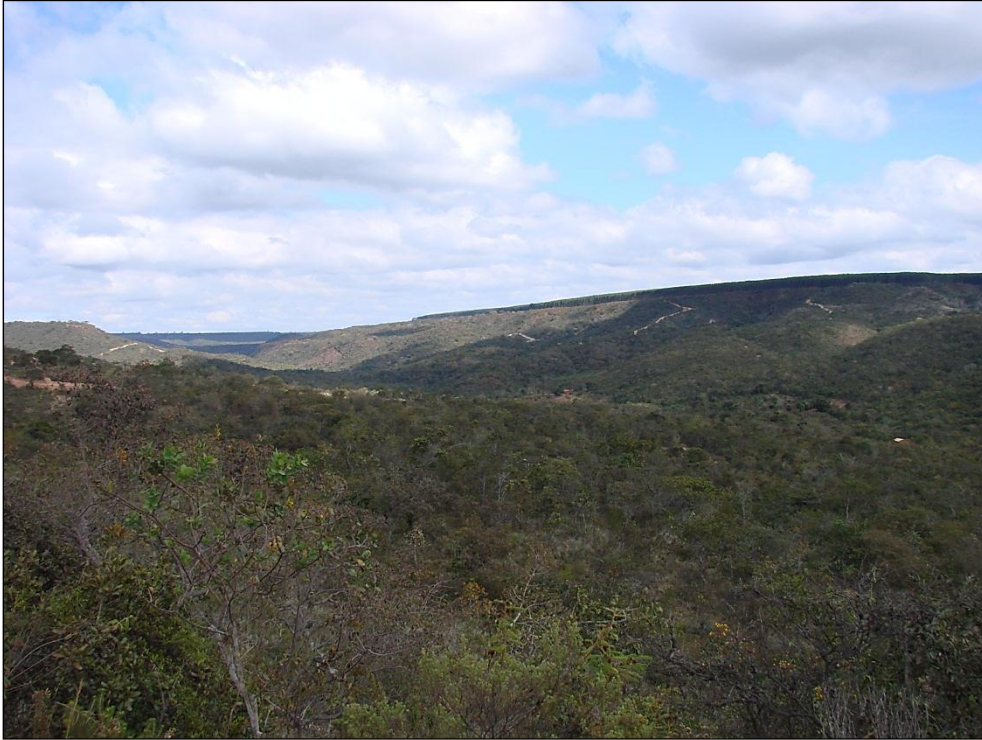
Foto 7.1 - Visão geral de NE para SW do vale do córrego Lamarão na área pretendida para a cava

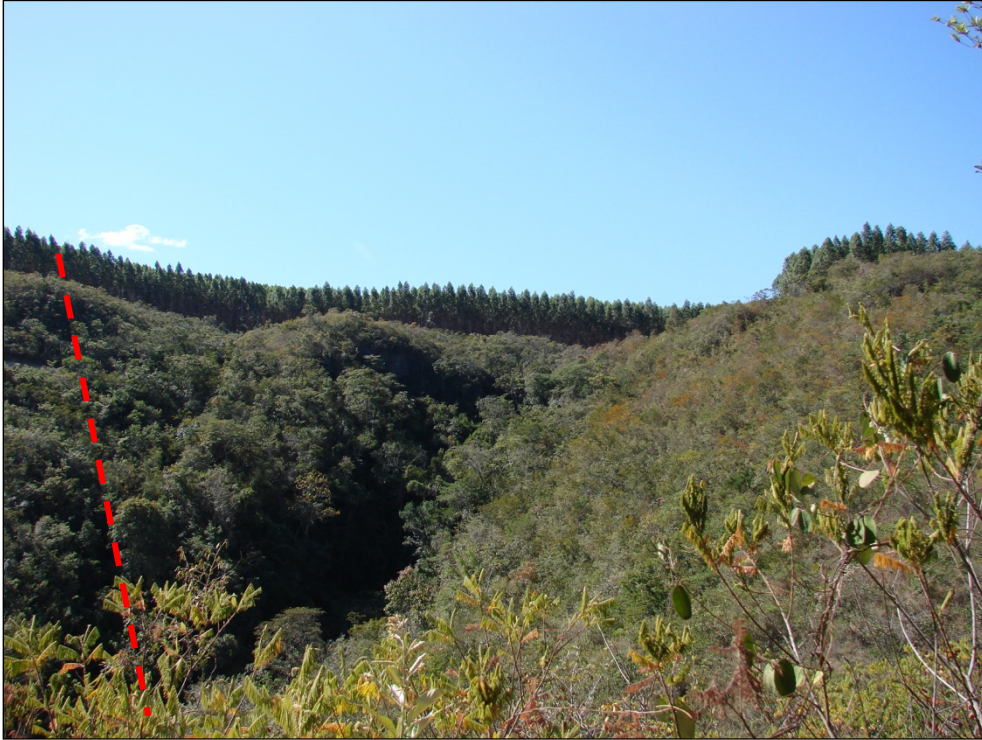
Os grandes desníveis identificados na borda do platô na área projetada para a cava se prolongam em direção ao sul, tornando-se mais notáveis no trecho que o leito do córrego Lamarão passa da direção oeste-leste e inflete para o norte. Este segmento apresenta vertentes escarpadas na borda do platô, margem esquerda do córrego Lamarão, onde se observa a ocorrência de elevadas declividades em feições escarpadas em afloramentos de metadiamiclitos e coberturas elúvio-coluvionares (Foto 7.2).

Foto 7.2 - Visão de sul para norte da margem esquerda do córrego Lamarão, na borda sul da área projetada para a cava. Notar o desnível topográfico acentuado (tracejado vermelho ~120 m) entre o fundo e o topo do vale neste segmento

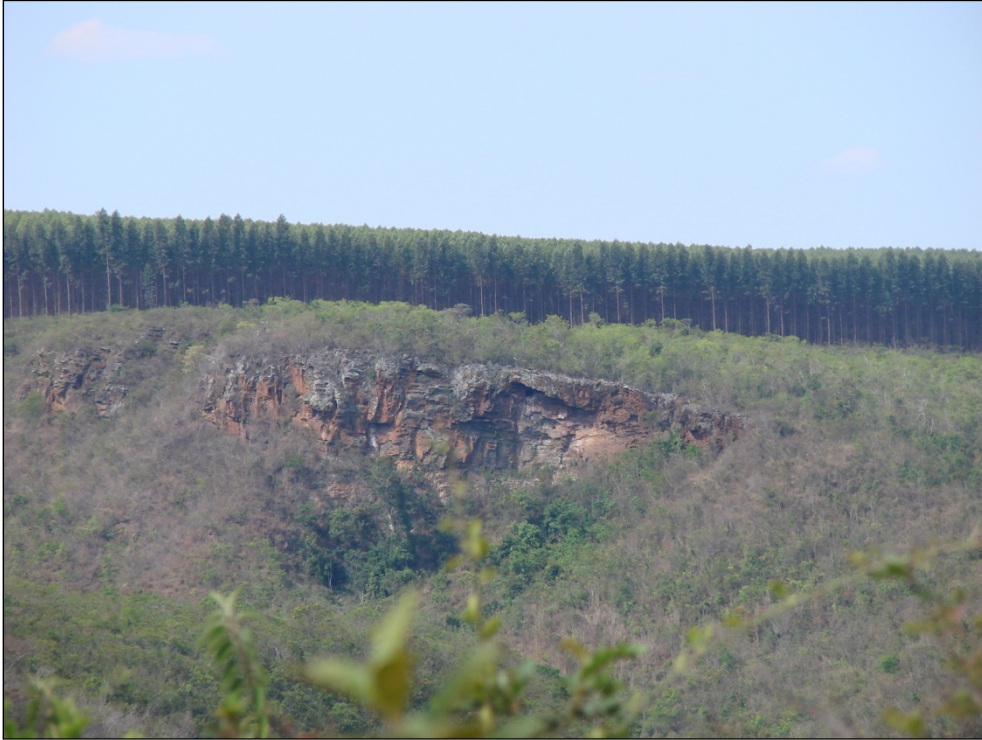
Dadas as características geológicas da área de estudo, observa-se o forte condicionamento estrutural sobre o relevo, fator que fica bem evidente na orientação das drenagens por falhas geológicas, como ocorre no vale do córrego Lamarão. Vários trechos escarpados originados por processos de dissecação fluvial e erosão diferencial relativamente recentes estão, em geral, associados diretamente a linhas de falhas (Foto 7.3).

Foto 7.3 - Escarpa situada na borda do vale do córrego Lamarão nos limites da área pretendida para a implantação da cava

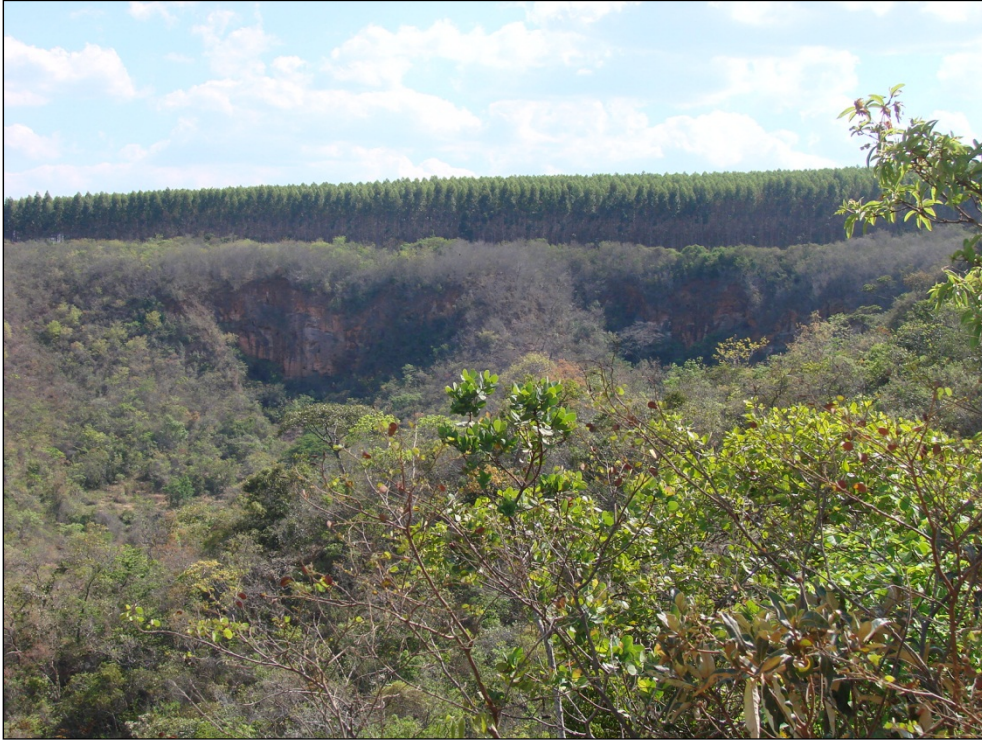
Assim, as feições geomorfológicas na área da alta bacia do córrego Lamarão estão diretamente associadas ao entalhamento da drenagem, aproveitando o sistema de falhas local, sucedido pelo alargamento do vale e posterior instalação das colinas que marcam trechos representativos do vale. Concomitantemente, ocorreu a constituição da cobertura eluvial e coluvial, esta última resultante dos materiais provenientes dos topos dos platôs (Foto 7.4).

Foto 7.4 - Escarpa situada a sudeste da cava no vale do córrego Lamarão. O topo do platô corresponderia, segundo alguns autores, às superfícies de aplanamento associadas à “Superfície Sulamericana”
