SUL AMERICANA DE METAIS

PROJETO BLOCO 8

EIA - ESTUDO DE IMPACTO AMBIENTAL

DIAGNÓSTICO DO MEIO FÍSICO

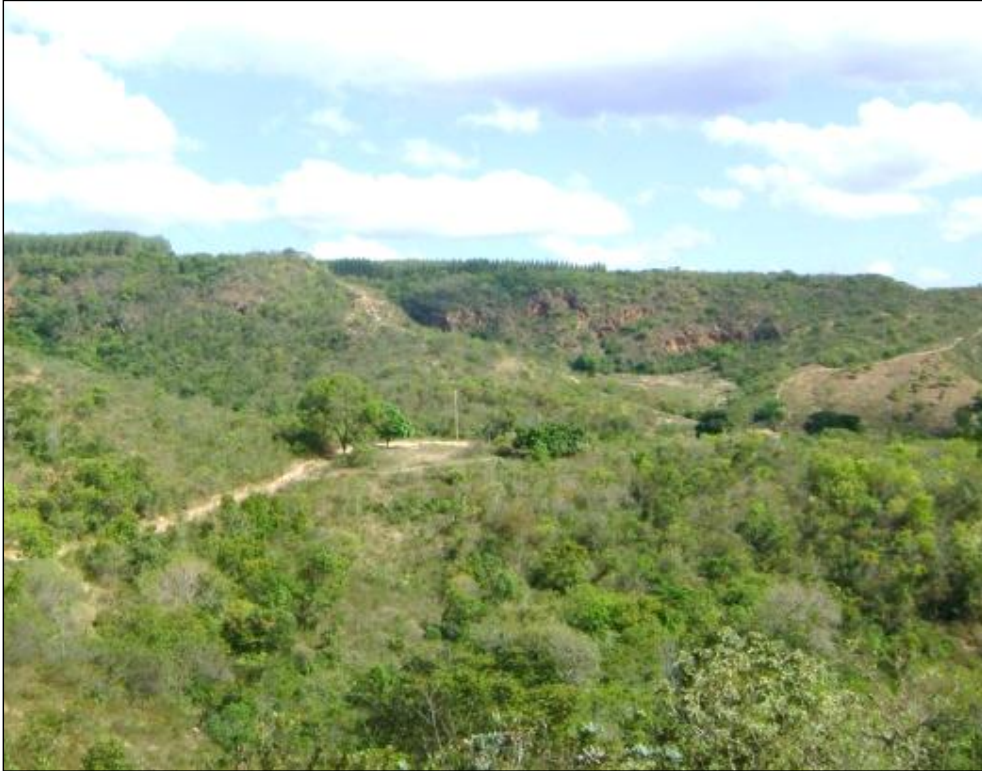
A foto a seguir mostra uma linha de ruptura de relevo de menor dimensão, que corresponde a um patamar do relevo imediatamente sobrejacente ao leito do córrego Lamarão. Esse relevo ocorre em vários trechos das baixas vertentes desse vale (Foto 7.5).

Foto 7.5 - Patamar restrito com relevo pontualmente suavizado. Margem direita do córrego Lamarão em seu médio curso (área projetada para a cava).

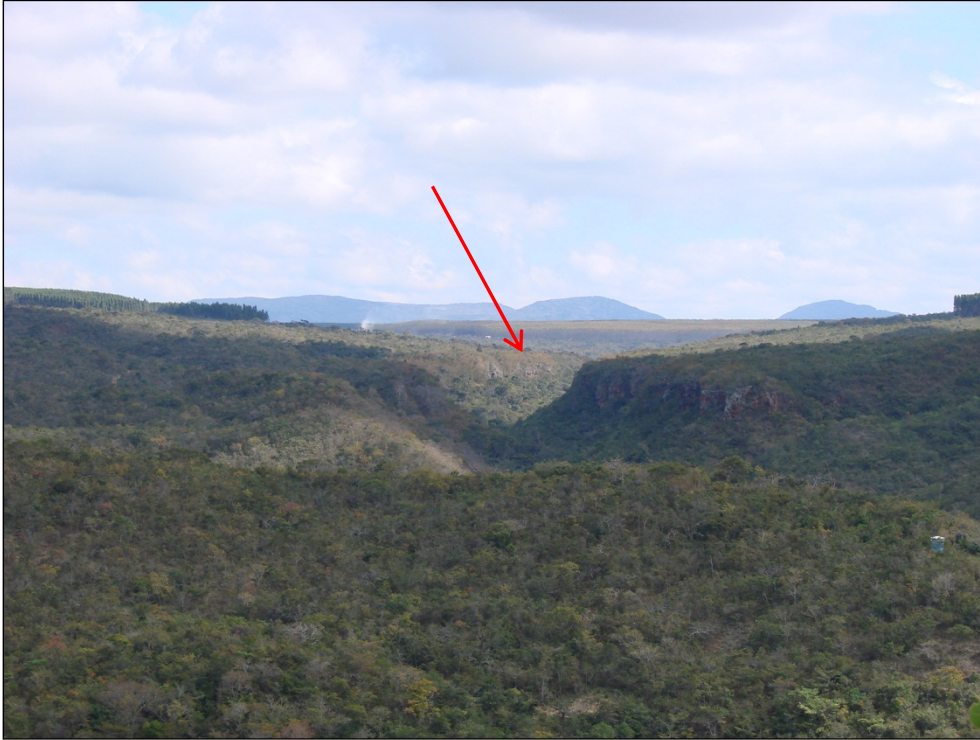
O desenvolvimento dos vales locais se deu mais em profundidade, por incisão vertical, do que pelo recuo das vertentes. Um dos pontos em que tal situação fica mais evidente é no segmento do final do córrego Mundo Novo, pouco antes deste curso encontrar com o córrego Lamarão, trecho no qual se observa a presença de um pequeno *cânion* com morfologia bastante peculiar (Foto 7.7), no limite norte da área projetada para a cava.

Foto 7.7 - Ao centro vale do córrego Mundo Novo em seu baixo curso, local a ser afetado pela cava (visão de leste para oeste). Notar os paredões interceptados pelo curso d'água cujo leito principal, indicado pela seta, segue uma falha geológica

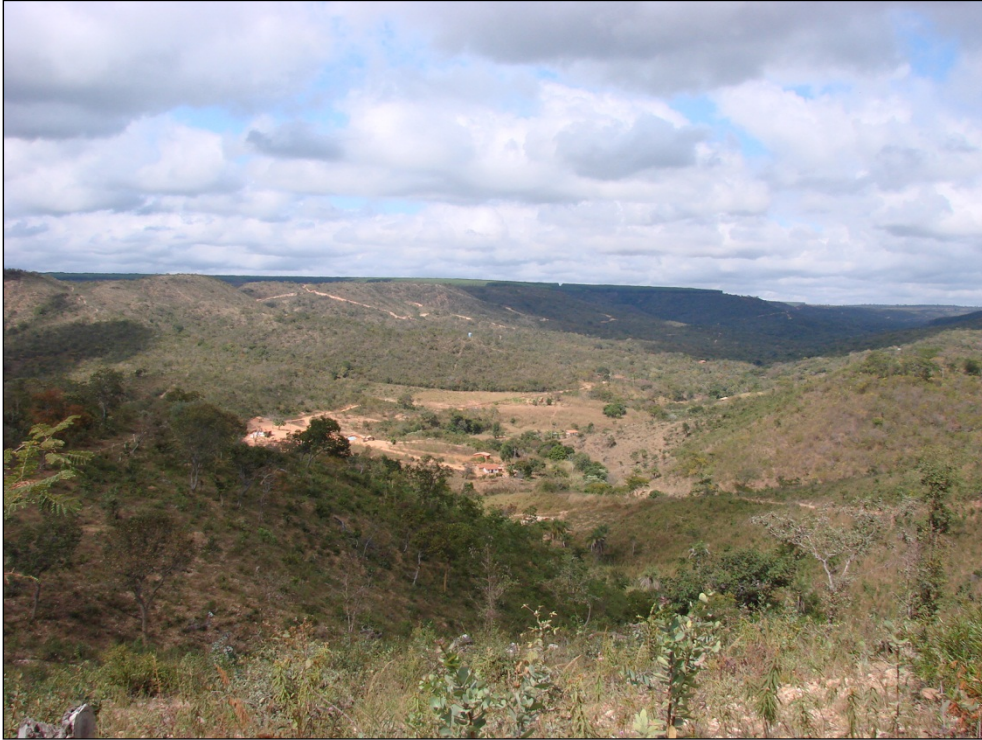
Nos locais onde a deposição do material é favorecida pela topografia configuram-se rampas mais longas e suaves. Nos trechos onde a topografia é mais acidentada surgem feições mais destacadas que compreendem segmentos fortemente ondulados e escarpados (Foto 7.8).

Foto 7.8 - Porção norte da área de estudo próximo à comunidade de Lamarão. Ao fundo é possível notar que as baixas vertentes apresentam longas rampas suavizadas, localmente, em função do vale mais aberto neste trecho

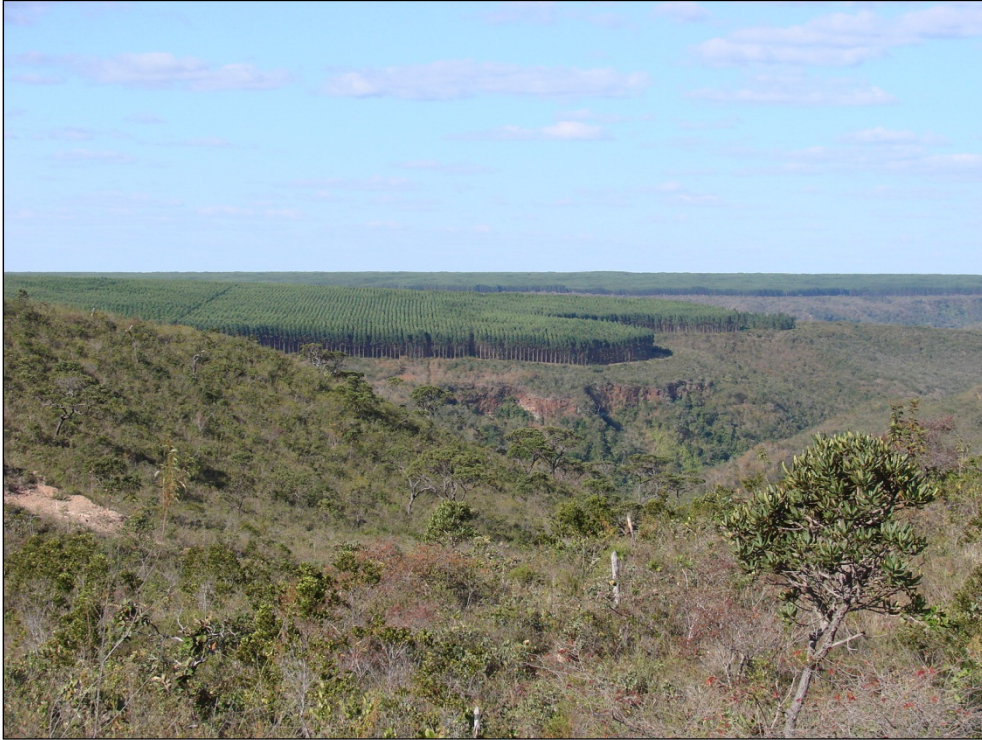
A porção central da cava corresponde a um extenso e homogêneo platô, com declividades suaves que aumentam em direção às bordas. Estas são marcadas por um contato abrupto na transição para os vales, por vezes coincidente com os afloramentos de rocha com um menor grau de intemperismo que sustentam o platô (Foto 7.9).

Foto 7.9 - Próximo à borda, o platô tem quebra abrupta em direção ao fundo do vale conformando paredões sustentados por afloramentos de rocha. Vista de oeste para leste do limite sul pretendido para a lavra.

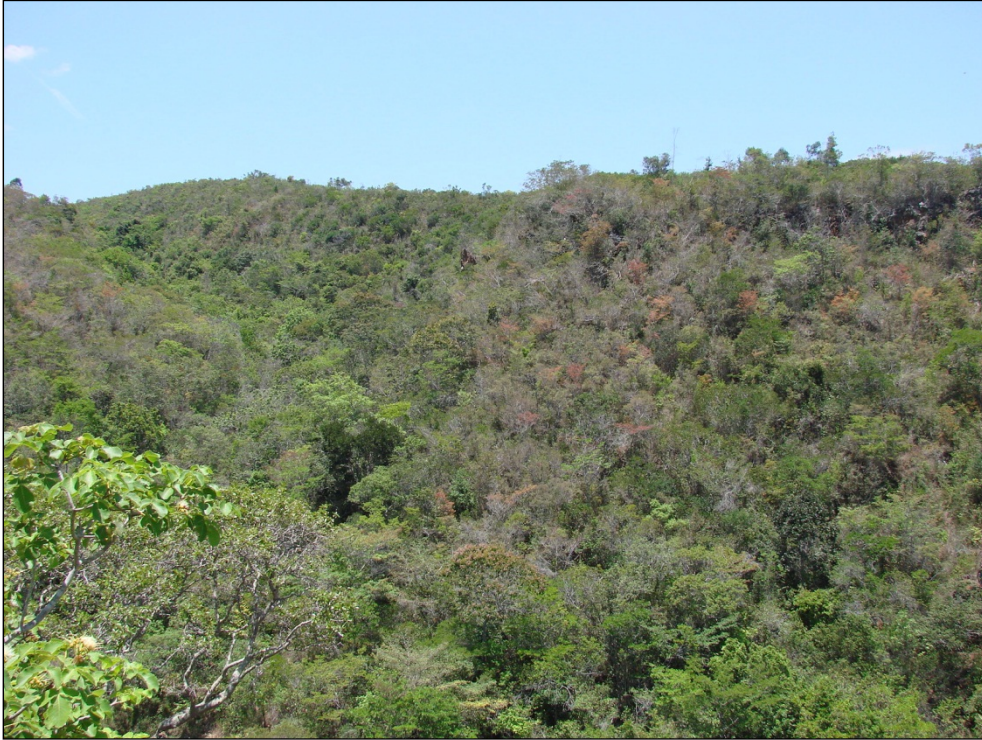
A Foto 7.10 apresenta o vale de tributário apresentando os topos sustentados pela maior resistência pontual da rocha.

Foto 7.10 - Vale de tributário da margem direita do córrego Lamarão com vertentes escarpadas, com topos sustentados pela maior resistência pontual da rocha.

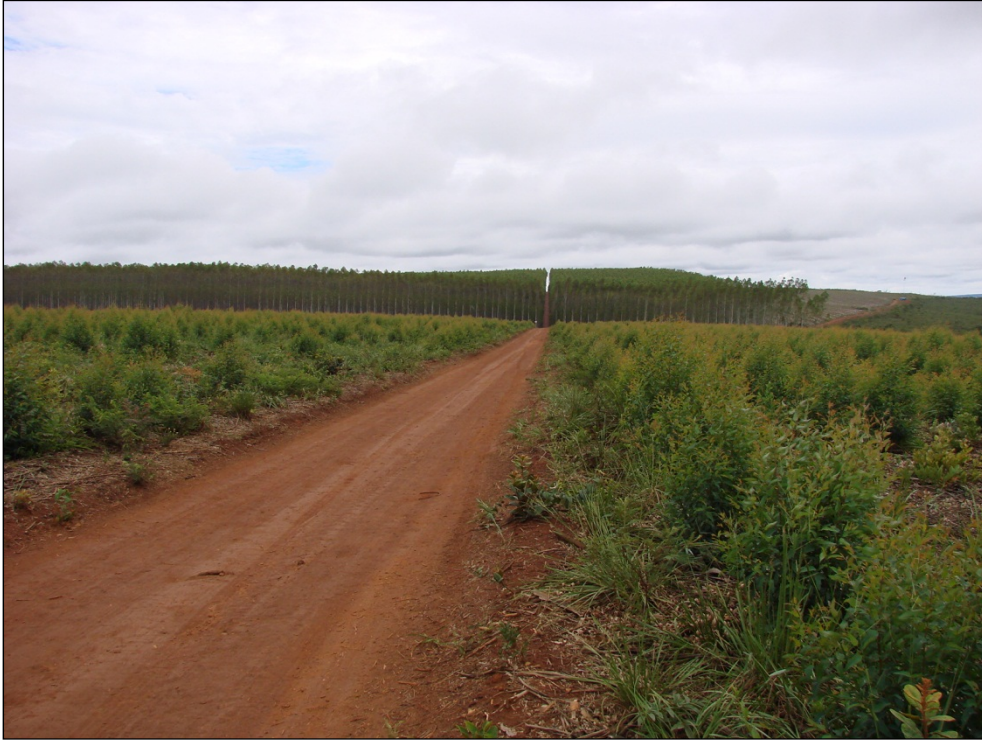
Esta extensa superfície plana se prolonga em direção a oeste até as proximidades do vale do córrego Jiboia. As declividades no topo do platô principal e naqueles adjacentes à área industrial são baixas, crescendo gradativamente em direção aos vales (Foto 7.11).

Foto 7.11 - Visão parcial da área onde será implantada a unidade industrial. A mesma apresenta inclinação suave, tanto para o norte quanto para o sul

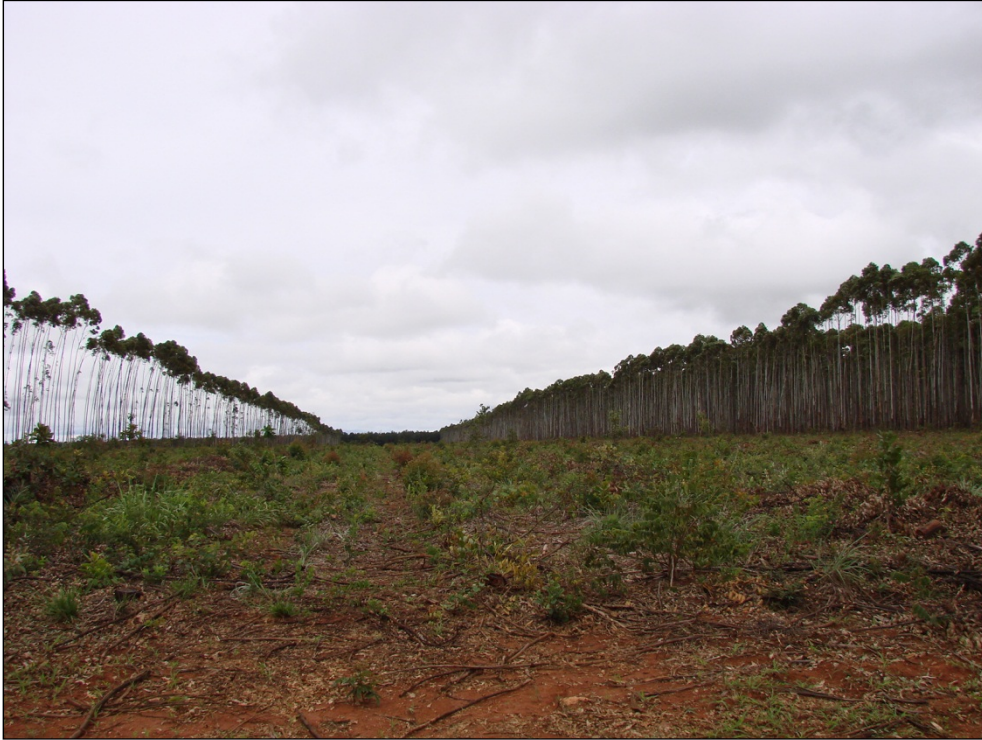
Foto 7.12 - Plantio de eucalipto em platô junto ao acesso da área diretamente afetada do Complexo minerário

As áreas aplainadas dos platôs coincidem com os espaços ocupados pelo cultivo de eucalipto e pinus na área de estudo, cujos limites chegam próximo às linhas de quebra do relevo (Foto 7.12). Isto ocorre com o objetivo de aproveitamento máximo das áreas onde é possível a utilização de maquinário. Além disto, a declividade suave nesses setores favorece o processo de pedogênese, ocasionando o desenvolvimento de solos profundos como os Latossolos, melhor estruturados para práticas agrossilviculturais.

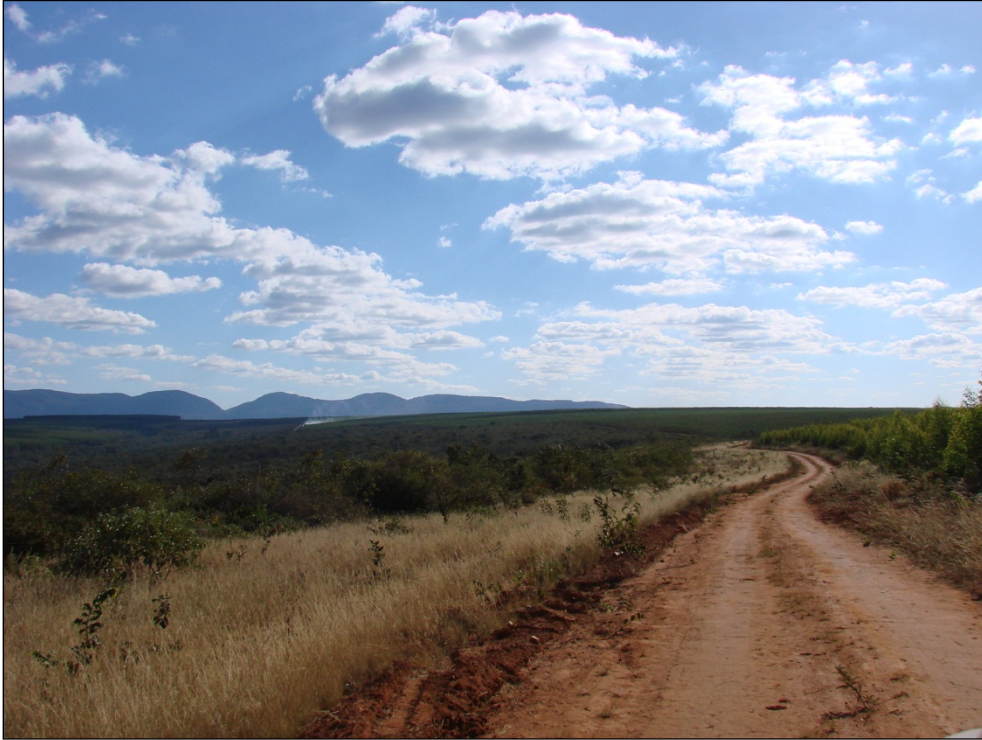
Foto 7.13 - Visão de leste para oeste da área pretendida para a implantação da unidade industrial, ao fundo a Serra da Bocaina, trecho da Cordilheira do Espinhaço

A homogeneidade do relevo com a compartimentação básica em duas unidades - chapadas e vales, estes com segmentos colinosos e escarpados, se mantém por toda a área de estudo das estruturas industriais e de apoio, denotando formas morfológicas pouco diferenciadas, mas que no conjunto são representativas do contexto oriental da Serra do Espinhaço (Foto 7.13).

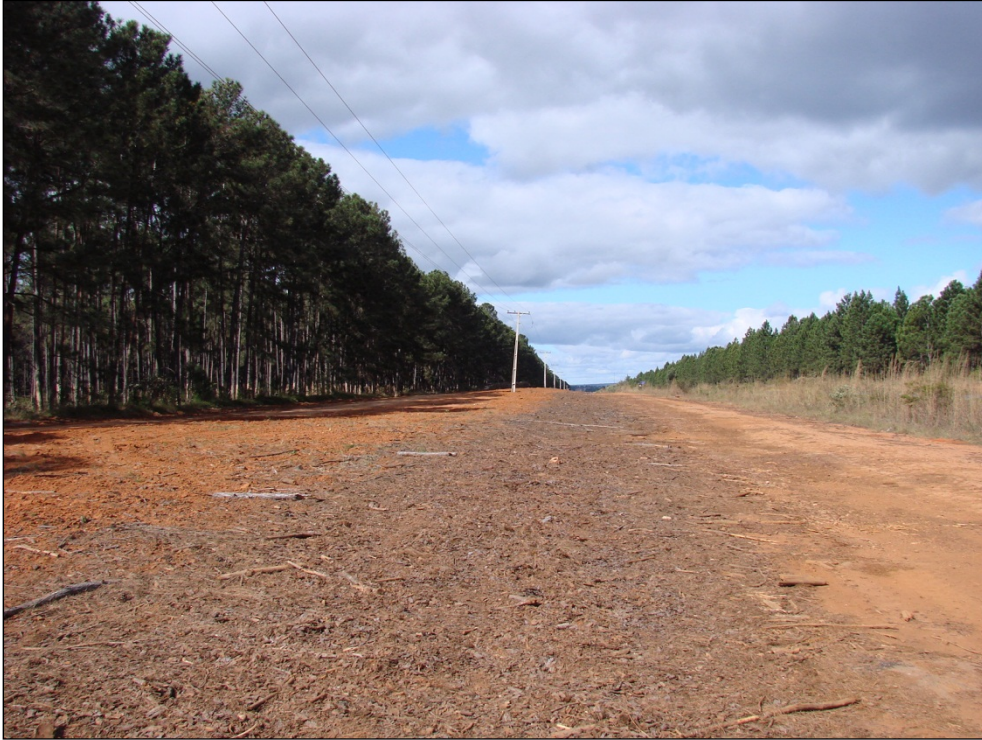
Foto 7.14 - Extenso platô, por onde passa a BR-251, que corresponde às cabeceiras das principais drenagens situadas no extremo sul da área de estudo, inclusive a do córrego Lamarão

As vertentes possuem pouca rugosidade ao longo dos platôs, configurando rampas longas. É nesta porção que a área de estudo é cortada pela rodovia BR 251 (Foto 7.14), que servirá de acesso ao futuro empreendimento.

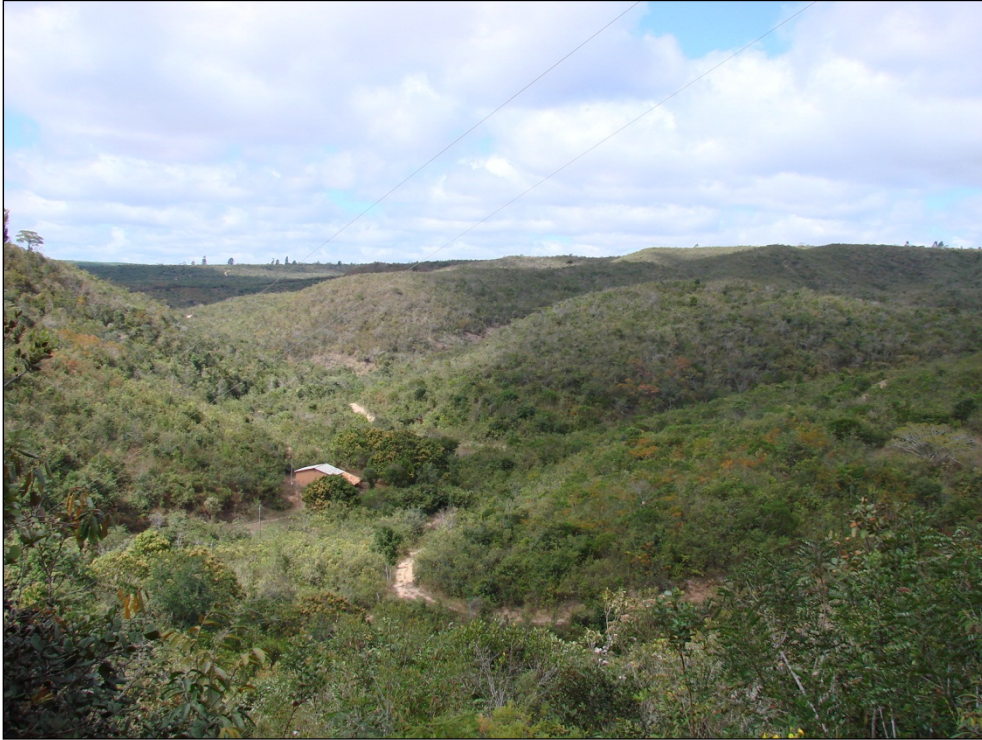
Foto 7.15 - Trecho colinoso no alto curso do vale do Lamarão junto à transição dos platôs para a unidade das colinas

Seguindo no sentido leste, paralelo à BR-251, observa-se a grande extensão do platô que representa localmente a unidade das chapadas descrita por CETEC (1982) e Saadi (1995). A planitude deste segmento da área de estudo só é quebrada pelos canais dos contribuintes dos referidos córregos, que se direcionam para nordeste e leste, em geral, percorrendo linhas de fraturas e falhas que contribuem para o direcionamento e entalhamento bem definido da drenagem local (Foto 7.15).

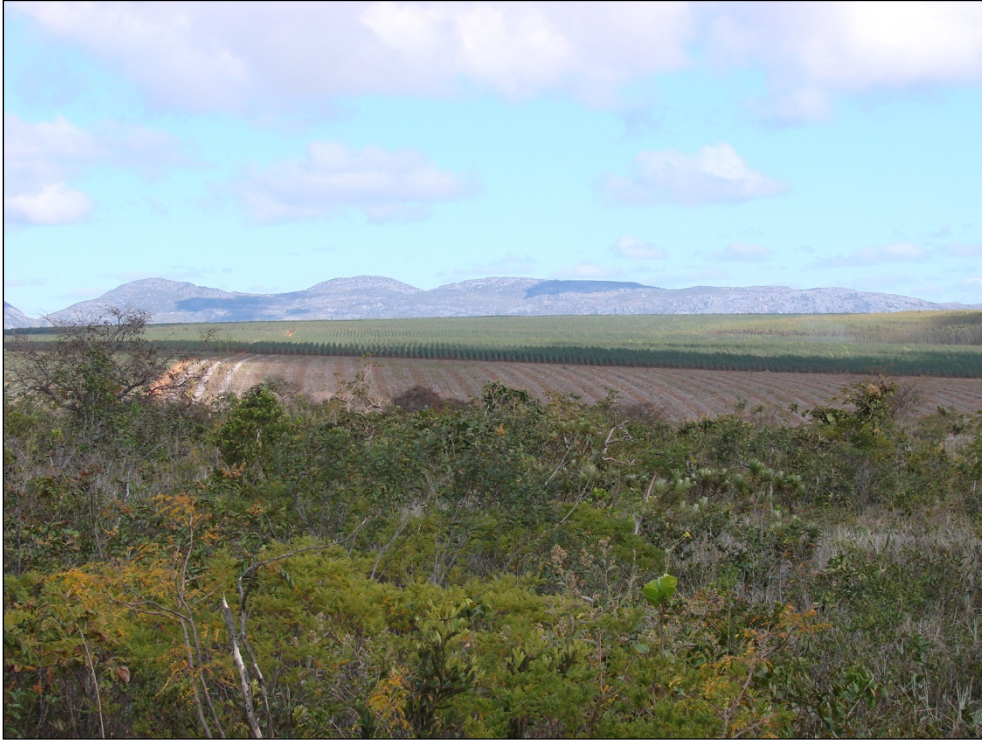
Foto 7.16 - Visão geral do platô onde se pretende locar as estruturas industriais e administrativas do Complexo minerário; ao fundo, em contraste, a Serra da Bocaina

As superfícies das chapadas, que constituem a maior parte da área onde se pretende instalar a unidade industrial e administrativa, são levemente basculadas em direção aos vales e contrastam na paisagem com a elevação da Serra da Bocaina, distante cerca de 10 km em linha reta da área de estudo. A Serra, trecho da cordilheira do Espinhaço, tem os pontos mais altos da região, atingindo até 1.300 m, e seria um remanescente da “Superfície de Aplanamento Sulamericana” (Foto 7.16).

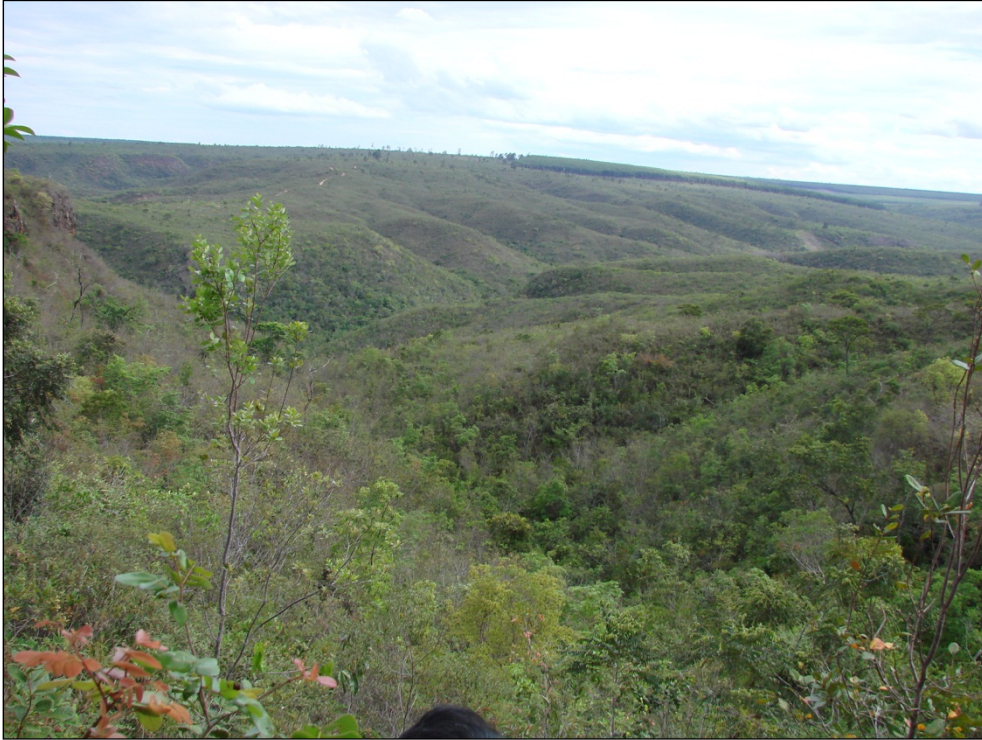
Foto 7.17 - Vale do córrego Lamarão no trecho onde deverá ser implantada uma das barragens de água do projeto

Próximo deste trecho, microbacia do Corrêgo do Vale, o condicionamento estrutural torna-se mais evidente, conformando um relevo mais rugoso. É nesta porção do vale que ficará a barragem de água de uso industrial e a barragem do Vale a qual terá a finalidade de abastecer a planta de beneficiamento e a comunidade do Vale das Cancelas. Ne (Foto 7.17).

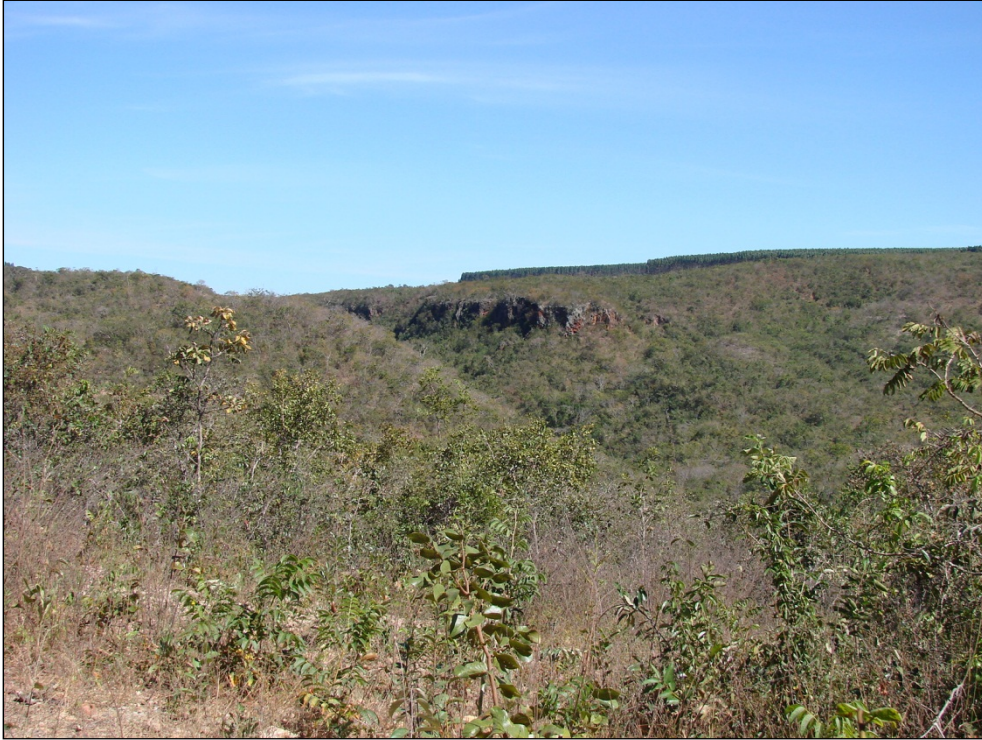
Foto 7.20 - Trecho final do vale do córrego Mundo Novo, a jusante da barragem 2 de rejeito. Ao fundo observa-se o cânion formado pela secção do curso de água, que acompanha uma falha geológica

Assim a partir de seu médio curso o leito do córrego se aprofunda e se estreita, fato provavelmente relacionado à maior resistência pontual das rochas, o que configura um pequeno cânion (Foto 7.20). A diferença entre os dois trechos também fica evidenciada através do padrão apresentado pela rede de drenagem. Enquanto o alto curso do córrego Mundo Novo apresenta, predominantemente, o padrão dendrítico, o médio e baixo curso apresentam padrão retilíneo a retangular, o que inclui o leito principal e o de seus tributários.

O mapeamento geológico da área do complexo minerário, em escala de detalhe (1:10.000), permite associar a morfologia do vale a duas litologias: metadiamicrito estéril com lentes de quartzitos e xistos, próximo às cabeceiras principais; e metadiamicrito hematítico, no médio e baixo curso do Mundo Novo. A análise do mapa geológico ainda permite evidenciar o condicionamento estrutural da drenagem pelo sistema de falhas, que repercutem nas feições tanto do leito principal do Mundo Novo, quanto no de seus tributários, todos bastante encaixados.

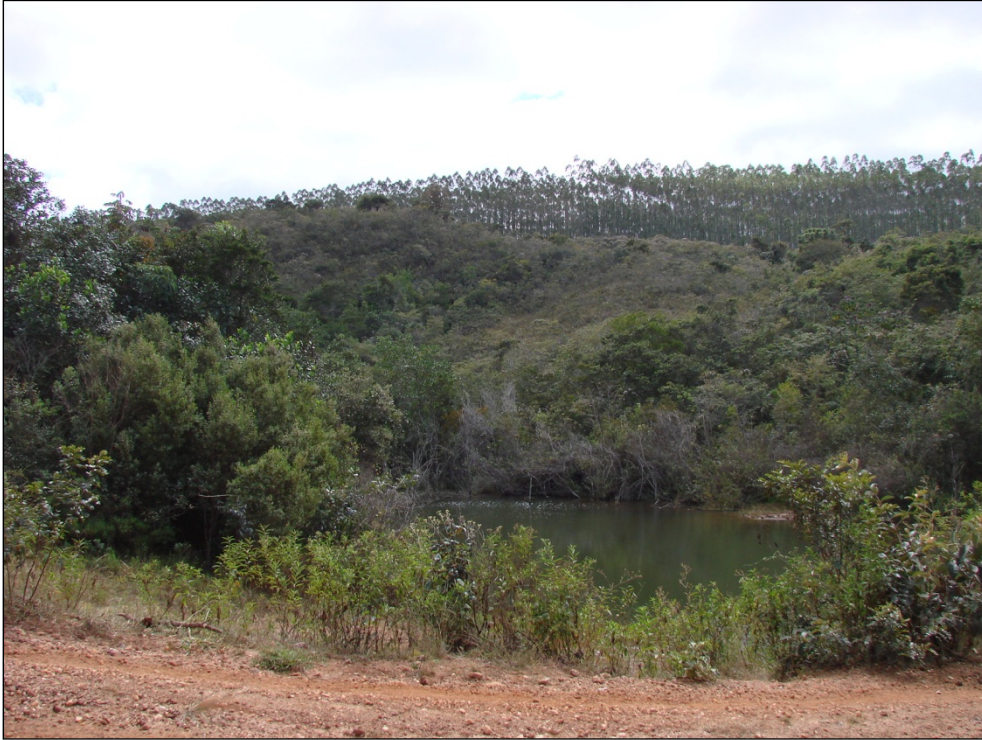
Foto 7.21 - Cabeceira do Batalha, onde há um pequeno barramento para captação de água (COPANOR). As vertentes deste trecho apresentam rampas um pouco mais suaves próximo ao talvegue

A área pretendida para a implantação da barragem de rejeitos 2 insere-se, quase integralmente, sobre feições colinosas dissecadas. As vertentes, nesse trecho do vale do córrego Mundo Novo, apresentam caimento um pouco mais suave em direção às drenagens, quando comparado às outras áreas do vale (Foto 7.21).

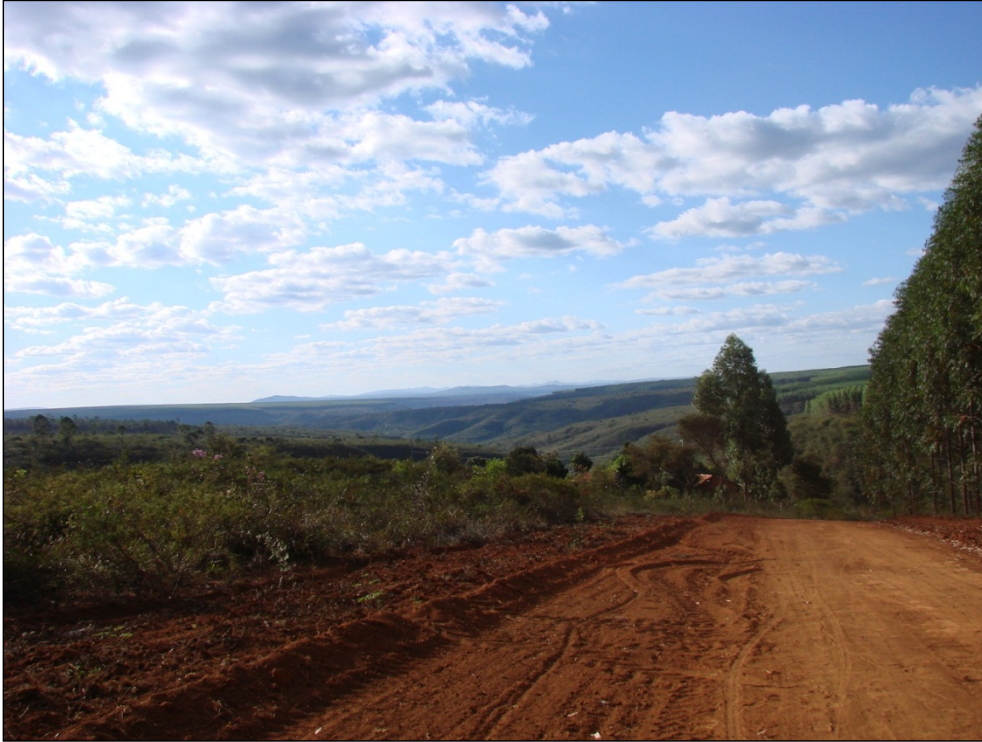
Foto 7.22 - Visão parcial do vale do córrego do Vale, de sul para norte, próximo ao povoado do Vale das Cancelas

Tanto o vale do córrego da Nem, quanto o do córrego do Vale apresentam feições morfológicas escarpadas e colinosas, bordejadas pelos platôs que limitam a área de estudo, a sul e a leste, bem próximo ao povoado do Vale das Cancelas (Foto 7.22).

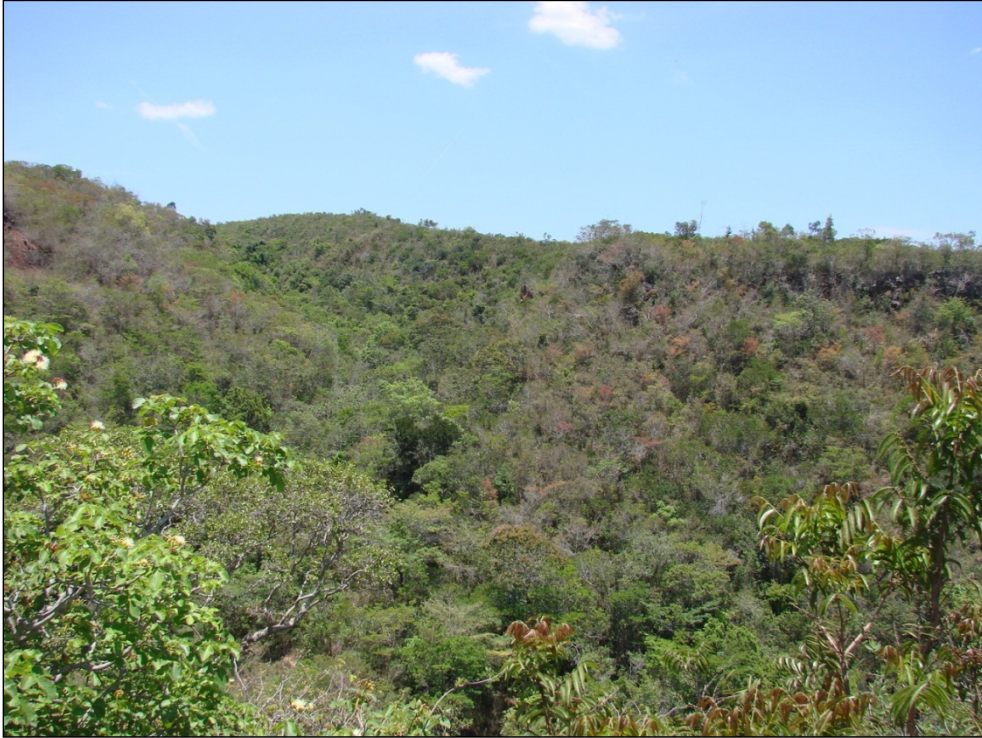
Foto 7.23 - Topos sustentados por rochas menos alteradas constituem, em geral, o padrão da transição dos platôs para os vales da área de estudo

As bordas do platô são marcadas por linhas de ruptura do relevo, associadas em geral à presença de rochas menos alteradas, que sustentam estes patamares, segregando os topos das chapadas dos vales (Foto 7.23).

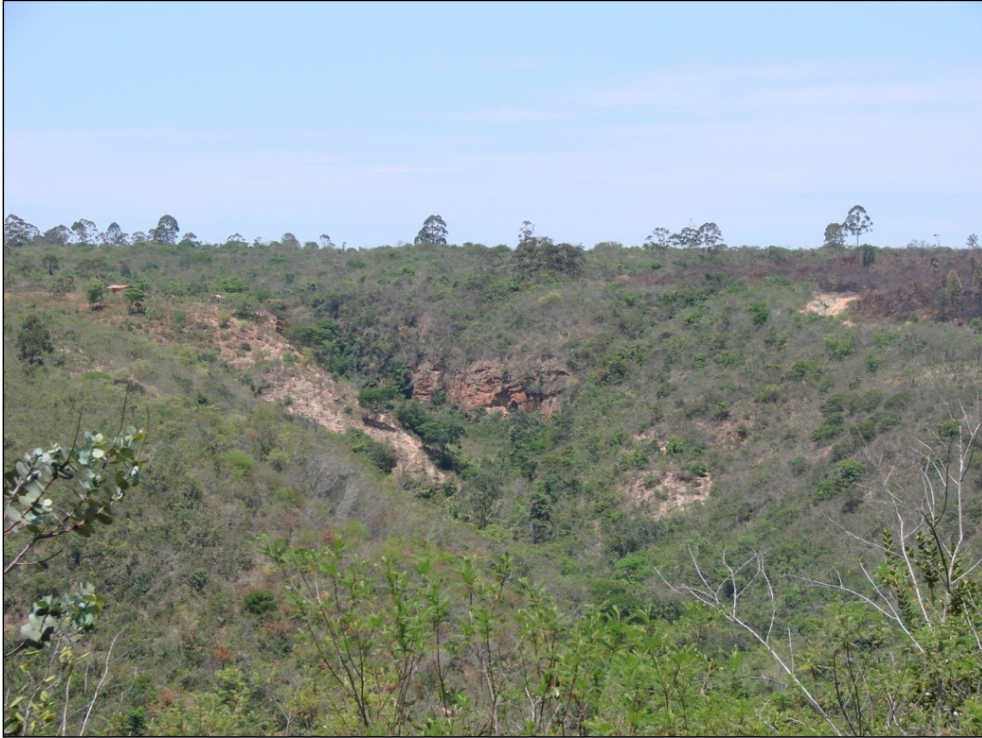
Foto 7.24 - Trecho da cabeceira do córrego do Vale. Na vertente oeste a transição do platô para as colinas é um pouco mais suave do que na vertente oposta

O córrego do Vale possui sentido principal sul-norte, sendo que sua nascente encontra-se próxima à rodovia BR 251. O seu alto curso é bastante estreito e encaixado, apresentando declividades médias elevadas, com vertentes conformando o perfil típico de vales em “V”. Próximo à confluência com o córrego Lamarão o vale se torna mais largo, predominando as feições colinosas. Em geral, a vertente leste do vale é ligeiramente mais escarpada que a vertente oeste, que se apresenta um pouco mais suave no médio curso, sem grandes linhas de rupturas do relevo (Foto 7.24).

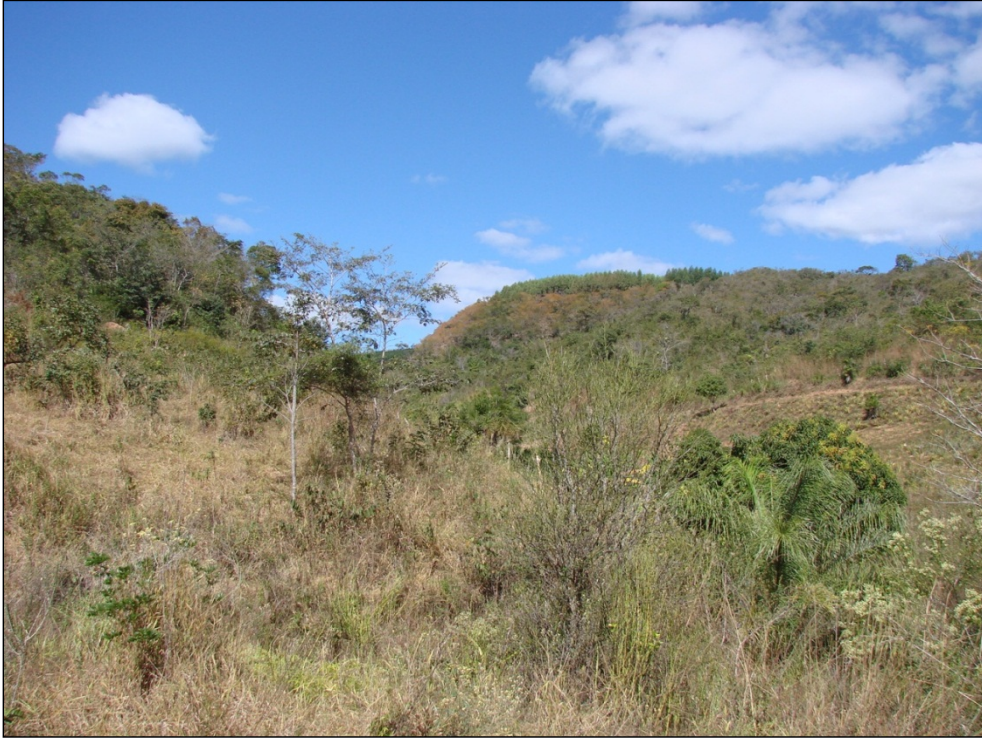
Foto 7.25 - Vale colinoso do córrego da Nem, junto ao encontro com o vale do córrego Lamarão

O vale do córrego da Nem apresenta suas cabeceiras bastante escarpadas e colinas mais declivosas, refletindo a continuação do limite leste do vale do médio Lamarão, segmento onde as rupturas do relevo são expressivas. As colinas que dominam as médias e baixas vertentes possuem amplitude considerável, indicativo da morfologia bem movimentada, suavizada em direção a oeste, rumo ao curso do córrego Lamarão (Foto 7.25).

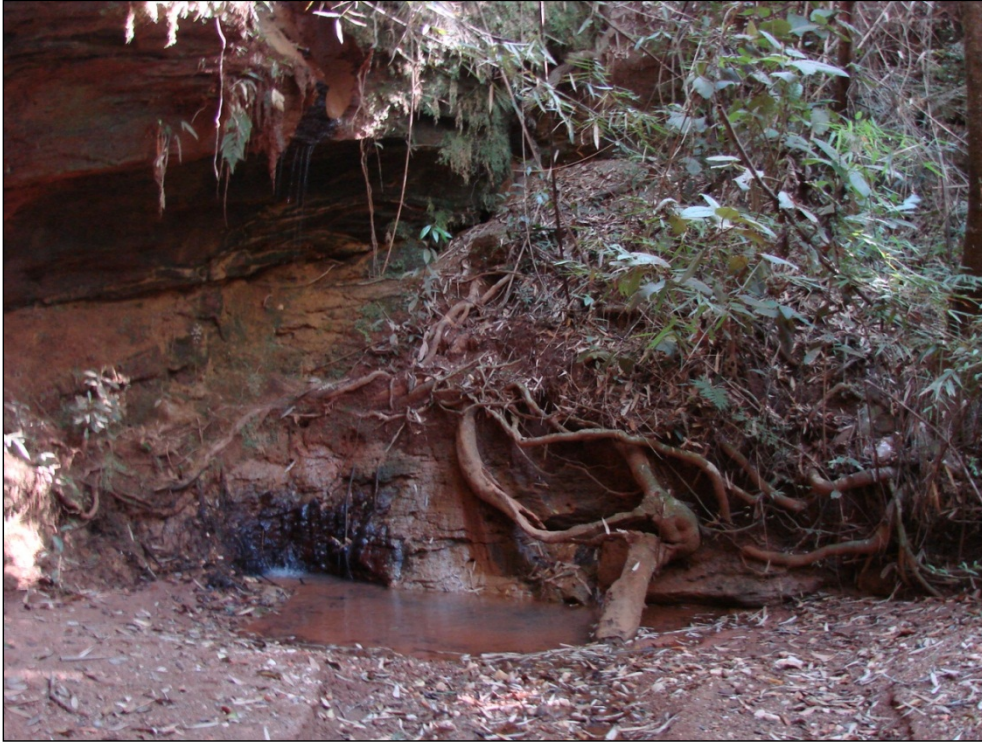
Foto 7.26 - Afloramento no leito do córrego do Vale próximo a sua nascente, constituindo uma pequena soleira estrutural

São comuns em leitos dos córregos locais as soleiras estruturais (Foto 7.26), rochas mais resistentes cortando transversalmente o curso d'água, que formam em pontos isolados pequenas quedas de água. Além do controle estrutural do relevo em si, tal fato evidencia a relação direta entre a presença de falhas e os patamares do relevo local.

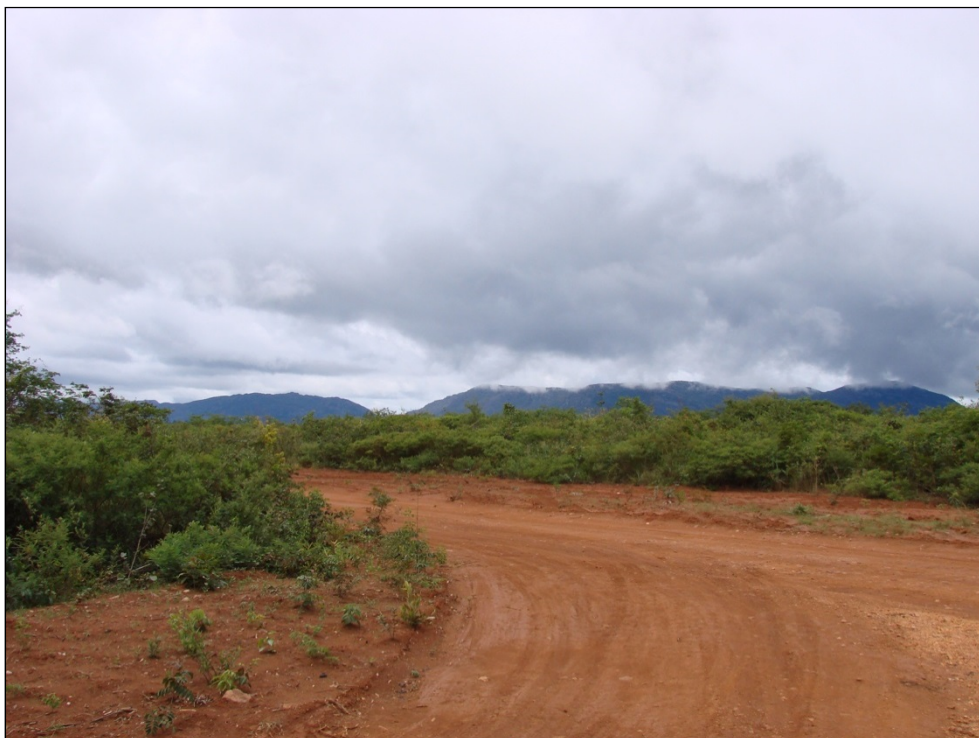
Foto 7.27 - Vista parcial do platô próximo à cabeceira do córrego Jibóia, no acesso ao empreendimento; ao fundo a Serra da Bocaina

A microbacia do córrego Jiboia tem suas principais cabeceiras localizadas no limite oeste da área de estudo (Foto 7.27), a noroeste do acesso principal à área do Projeto Bloco 8. As altitudes do vale variam entre 950 e 740 m, sendo que o gradiente longitudinal da microbacia é bastante suave.

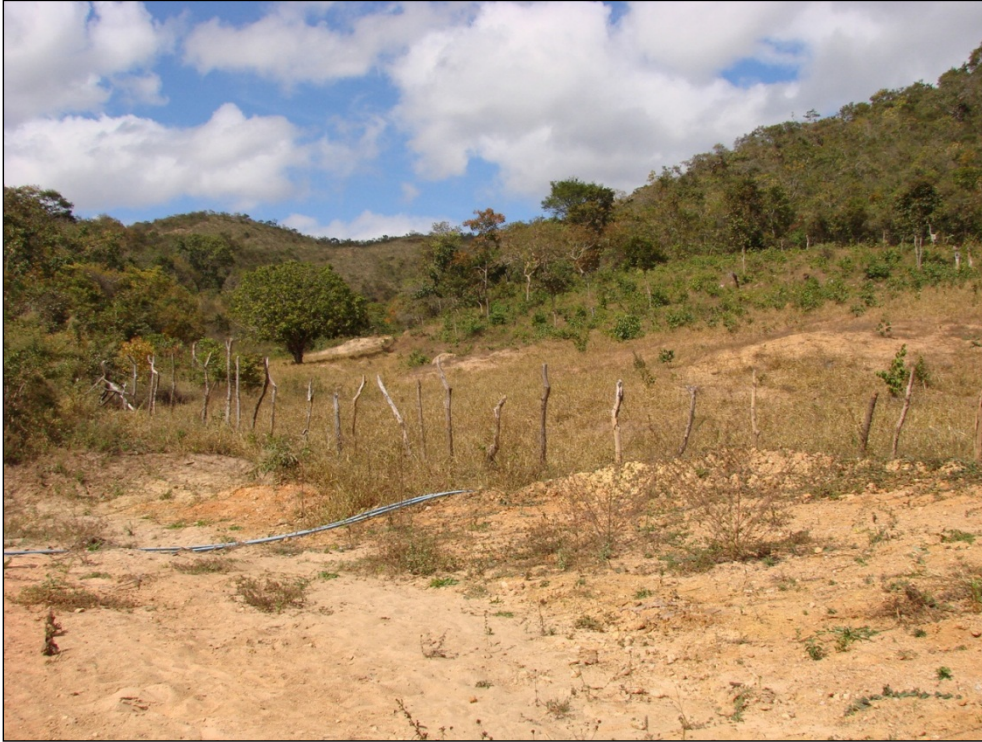
Foto 7.28 - Segmento colinoso do vale do córrego D'água, próximo ao córrego Lamarão

O vale do córrego D'água corre perpendicularmente ao do Lamarão, bem próximo aos limites norte da cava e da área de estudo. Suas características morfológicas são semelhantes às do vale do córrego Lamarão, com relevo colinoso delimitado pela borda do topo do platô, que marca o extremo leste da área de estudo. Nas baixas vertentes observam-se superfícies menos acidentadas (Foto 7.28), sobretudo em seu baixo curso, próximo à confluência com o córrego Lamarão.

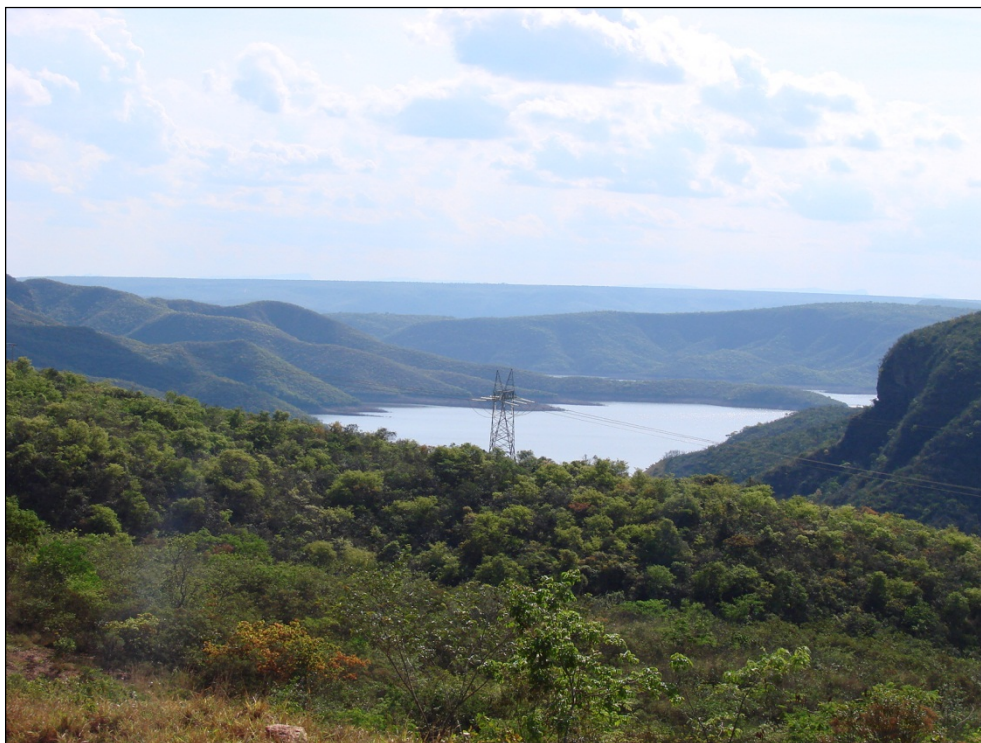
Foto 7.29 - Vale do rio Jequitinhonha com destaque para o lago da usina de Irapé, ponto inicial da adutora de Irapé

A adutora de Irapé e a linha de transmissão tem o marco inicial de seu traçado às margens do lago da Usina Hidrelétrica de Irapé (Foto 7.29), no vale do rio Jequitinhonha, município de Grão Mogol.

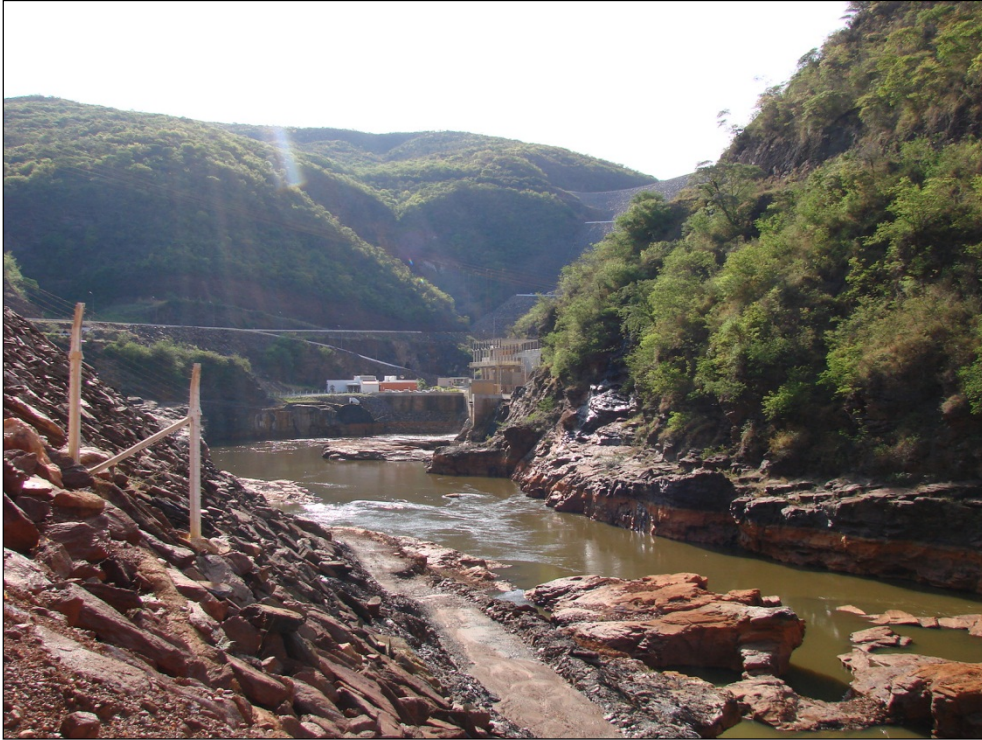
Foto 7.30 - rio Jequitinhonha imediatamente a jusante do barramento de Irapé, segmento confinado entre paredões

O espelho d’água formado pelo lago de Irapé modificou diretamente a morfologia e hidrologia local, sendo que o barramento da usina foi edificado num dos pontos mais estreitos e delineados do vale principal, logo a jusante da confluência com o rio Itacambiruçu (Foto 7.30).

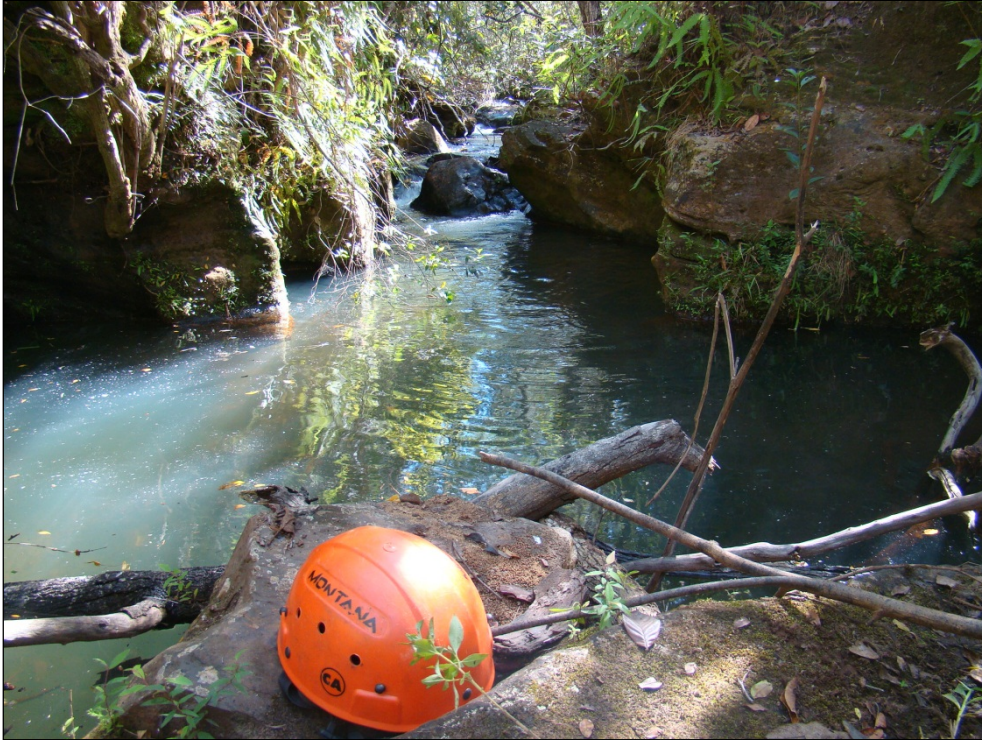
Foto 7.36 - Ribeirão Santana encaixado na rocha, a leste da área de estudo da adutora de Irapé e da linha de transmissão

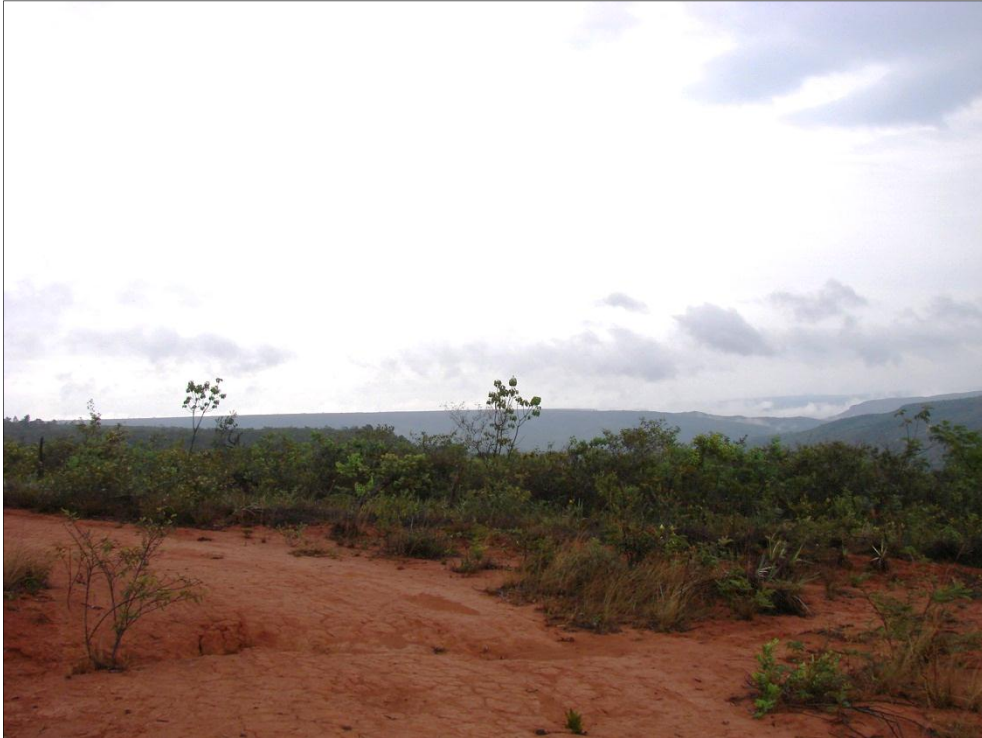
Nas imediações do povoado do Vale das Cancelas, o traçado da adutora de Irapé e da linha de transmissão se aproxima da borda do platô local. Neste ponto observa-se que o eixo fica próximo à linha de quebra do relevo (Foto 7.38), ainda que se encontre sob o domínio das chapadas. Essa quebra de relevo corresponde ao vale incisivo do contribuinte local do rio Ventania.

Foto 7.38 - Visão parcial do platô junto à linha de quebra do relevo, ao fundo o vale do rio Ventania

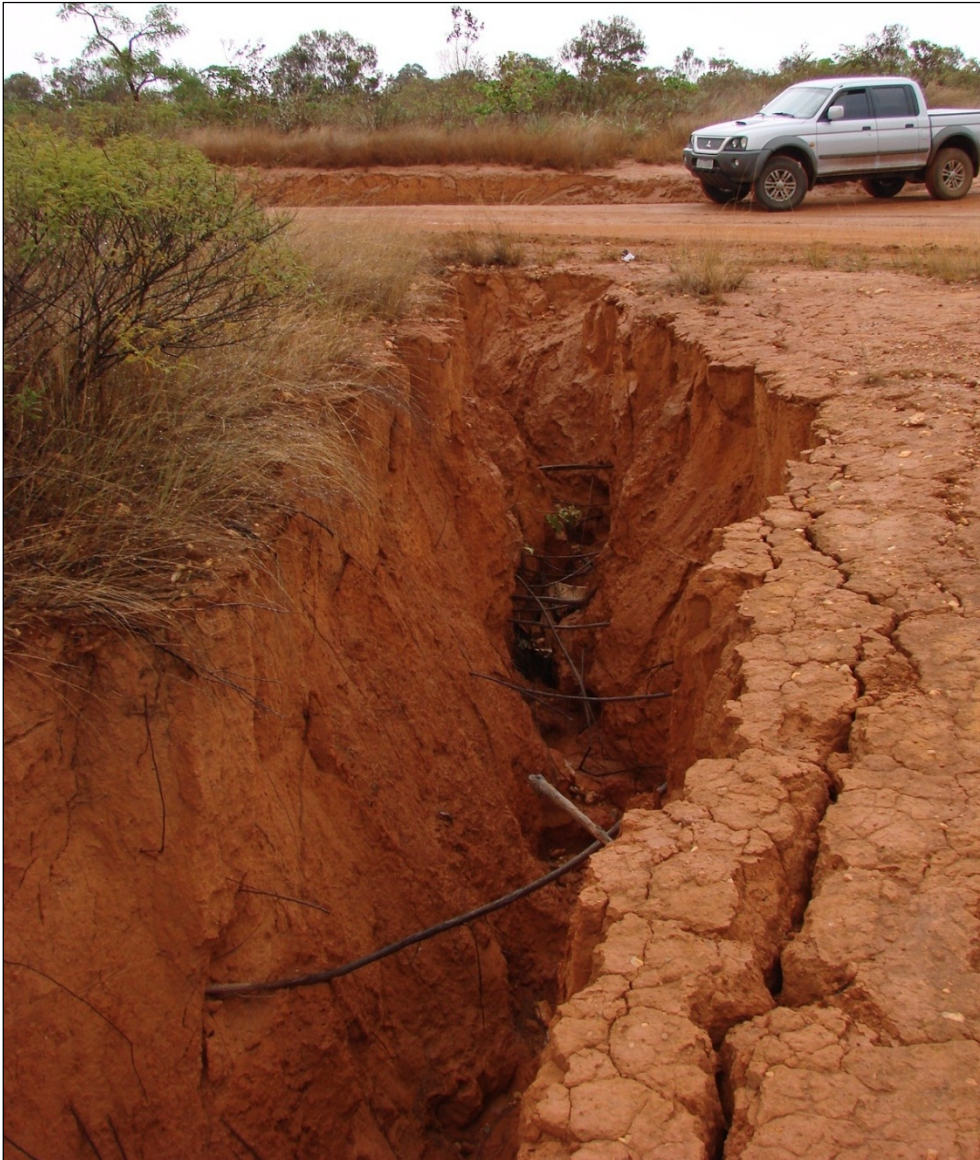
Na área de estudo da adutora de Irapé e da linha de transmissão não é comum encontrar estas formas erosivas mais intensas e com maiores dimensões. Contudo, foi identificada uma voçoroca na margem da estrada de Irapé, noroeste da área do empreendimento, estando sua gênese relacionada à abertura da própria via e ao plantio de eucalipto no entorno (Foto 7.40).

Foto 7.40 - Voçoroca na margem da estrada de Irapé, limite leste da área de estudo
