SUL AMERICANA DE METAIS

PROJETO BLOCO 8

EIA - ESTUDO DE IMPACTO AMBIENTAL

DIAGNÓSTICO DO MEIO FÍSICO

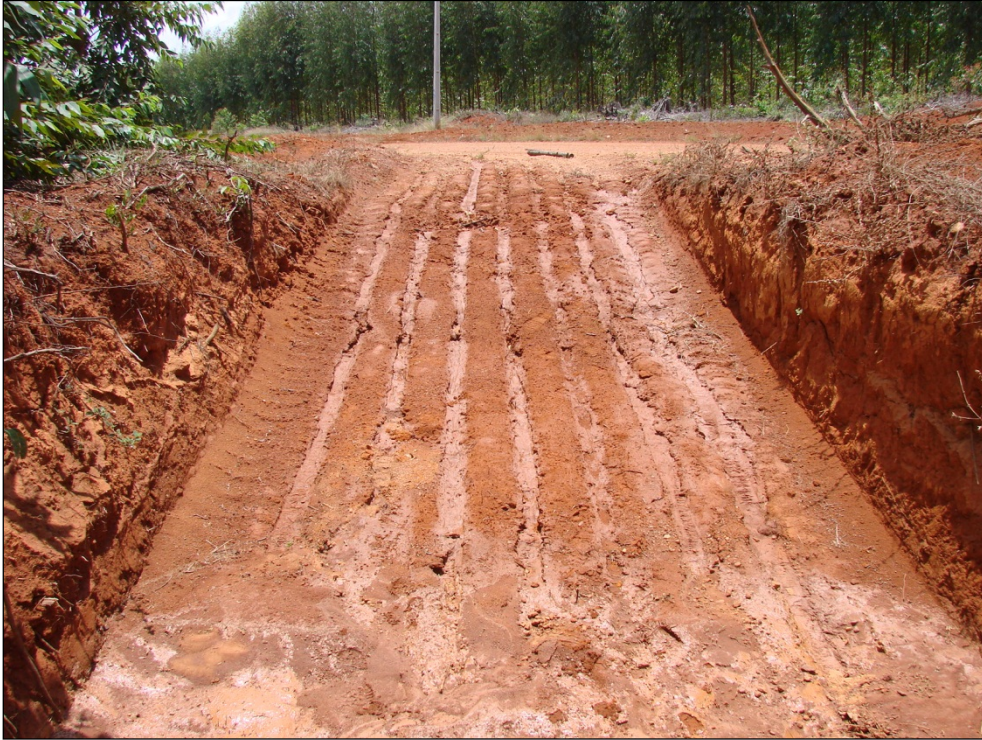
As ravinas são encontradas por quase toda a área de estudo, resultado da ação erosiva do fluxo preferencial das águas pluviais correndo sobre o solo exposto (Foto 7.41). Interessante ressaltar que nas glebas onde é realizado o cultivo de eucalipto são instaladas bacias de contenção da água das chuvas, com o objetivo de reduzir a velocidade do escoamento superficial.

Foto 7.41 - Bacia para contenção do fluxo da água das chuvas, numa gleba onde é realizado o plantio de eucalipto

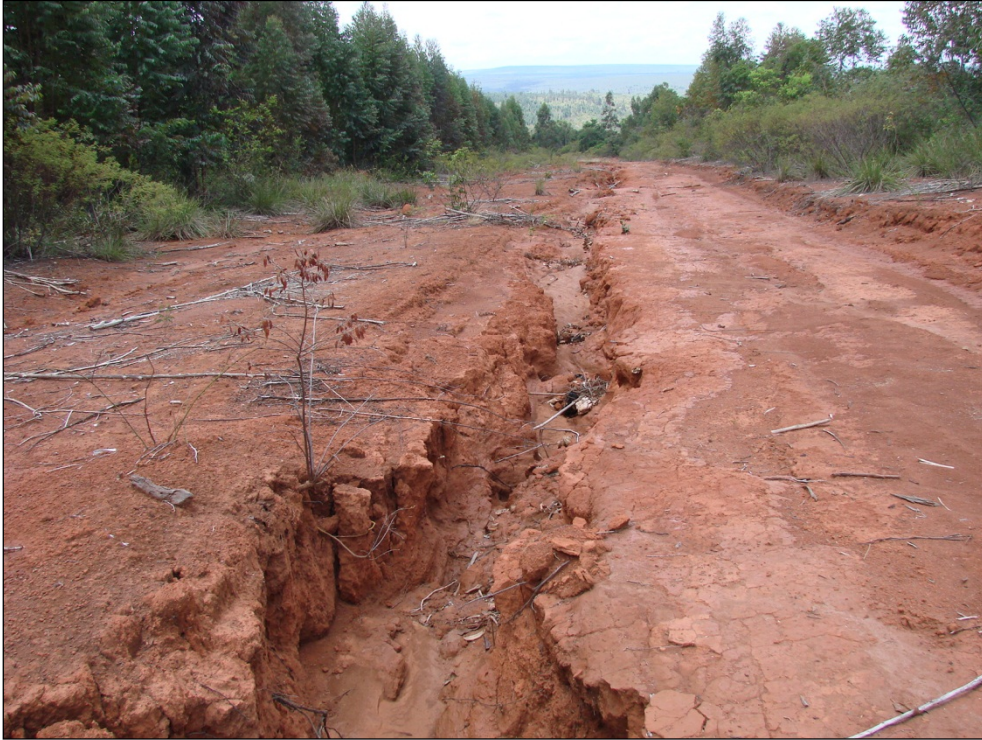
Devido à grande extensão da superfície de aplainamento ao longo do traçado, as feições do relevo estão relativamente protegidas contra a ação da erosão graças à presença de razoável cobertura vegetal proporcionada pelo cultivo de eucalipto, principalmente nos topos das chapadas. A forma de erosão mais comum na área de estudo é a do tipo linear, que pode ser observada principalmente em faixas entre as quadras de eucaliptais, onde se observa a presença de alguns sulcos (Foto 7.42).

Foto 7.42 - Ravina em estrada que limita eucaliptal, aproximadamente no meio do trecho do traçado

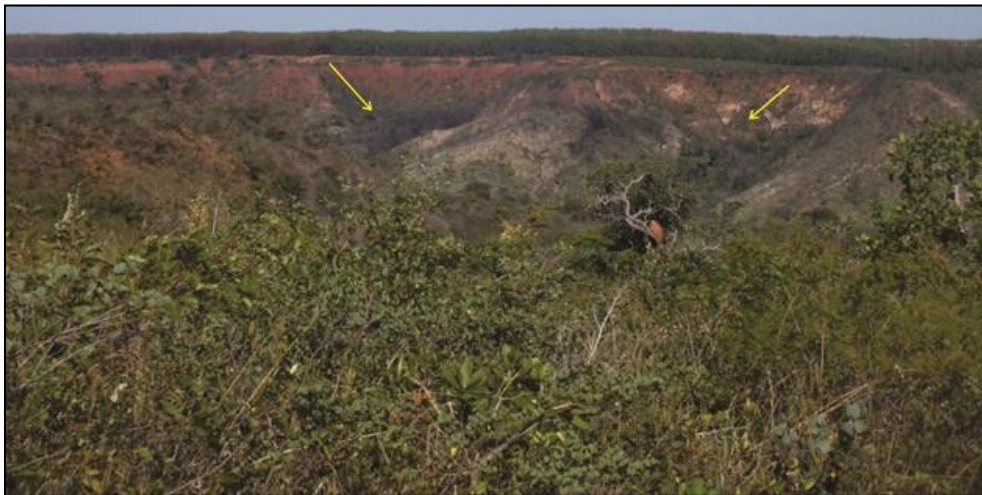
Esta estrutura exerce importante influência na drenagem, caracterizando os vários cursos d'água que nascem no entorno de formas tabulares de aprofundamento dos leitos, muitas vezes retilinizados, como é o caso do Ribeirão Ribeirãozinho, Córrego Água Branca e Córrego Salobro (Foto 7.46).

A foto abaixo mostra extensa superfície aplainada, seccionada por amplo vale escarpado e formas de pedimentação (chapadas) interrompidas por processos de dissecação (vertentes ravinadas).

Foto 7.46 - Cabeceiras do córrego Salobro desgastando a encosta dos aplainamentos

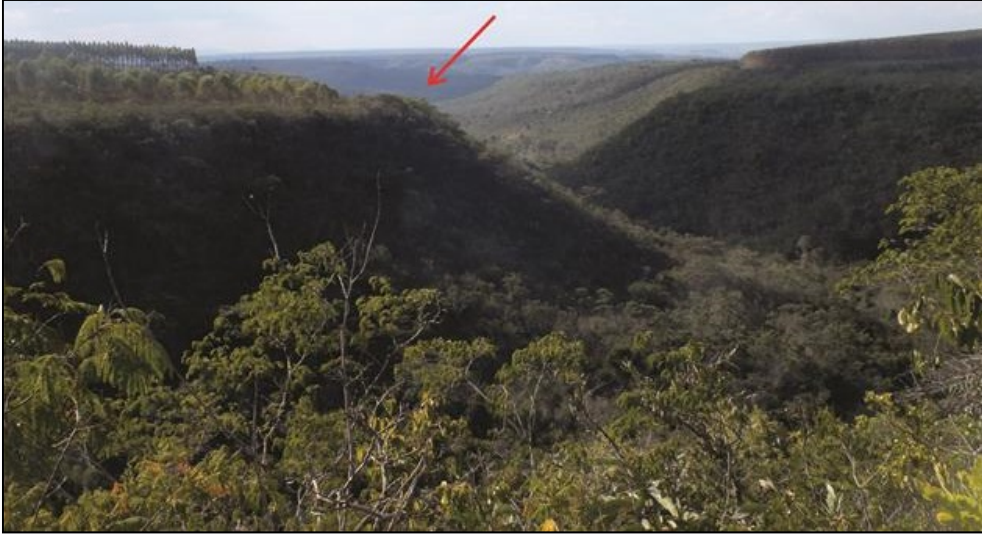
Na foto abaixo (Foto 7.47) podem ser vistas chapadas interrompidas por escarpas, típicas das Superfícies de aplainamento do Terciário Superior (st1). Em destaque, a formação de *cuestas*.

Foto 7.47 - Borda da chapada no limite sul da área de estudo da barragem do rio Vacaria

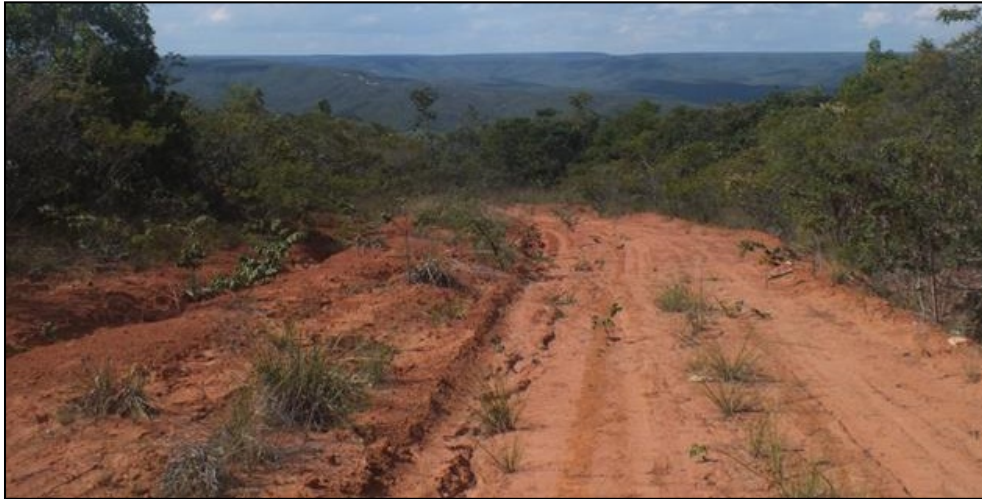
O relevo aplainado combinado às rochas friáveis e altitude elevada (821 m) colabora na predominância do processo de deposição sobre o de erosão, tornando a infiltração maior e a pedogênese possível (Foto 7.49). Neste ambiente, os solos desenvolveram, tornando-se maduros, profundos e com fertilidade de média a alta, como nos Latossolos.

Foto 7.49 - Vista a partir da chapada para os vales dissecados das cabeceiras do rio Vacaria

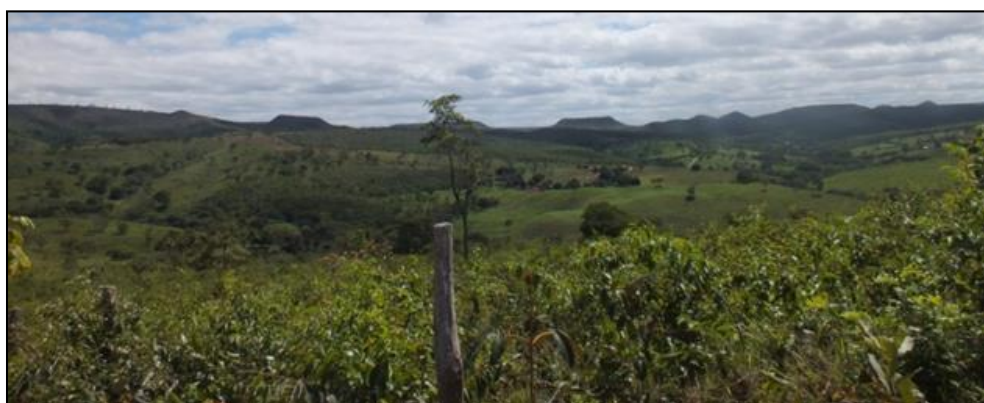
Foto 7.56 - Rumo à NW. Em primeiro plano, colinas suavemente côncavas e ao fundo ocorrência de morros residuais

O transecto C-C' (Figura 7.11) se encontra próximo a confluência do Córrego Taboca com o rio Vacaria, associado ao ponto da Foto 7.58. É possível notar a topografia mais suave do domínio das colinas com vertentes ravinadas (cr). O vale é aberto o que poderá implicar em maior largura do lago da barragem do rio Vacaria, nesta porção da área. O perfil topográfico mostra que a distância da área mais baixa (~630 metros de altitude) abrange aproximadamente 150 metros. As maiores altitudes estão nos topos das colinas que variam de 645 a 650 metros. Das porções mais baixas para as mais altas há uma diferença de cerca de 20 metros de altitude (Foto 7.56).

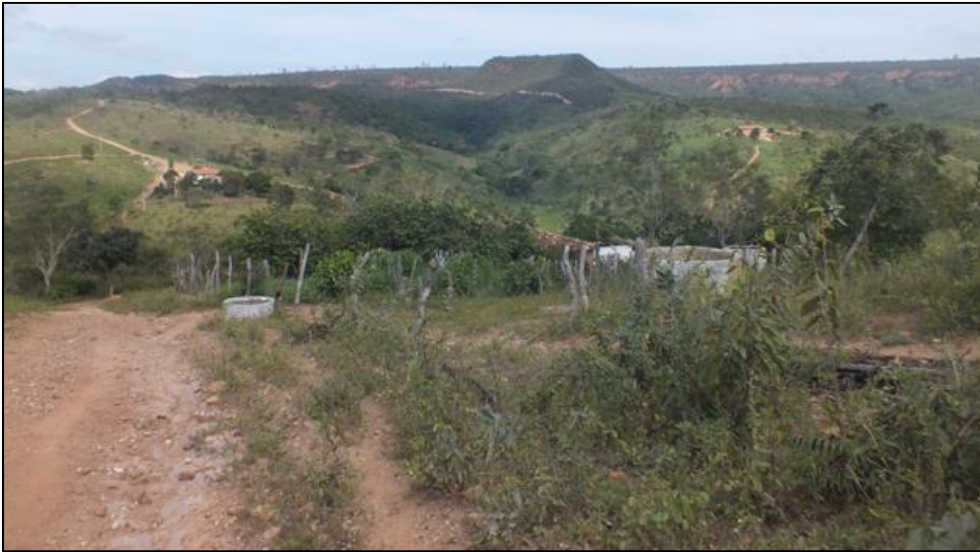
Foto 7.57 - Vista, rumo à W, para as encostas movimentadas e em último plano as superfícies aplainadas

Outros trechos, como o médio-alto do Córrego Tamboril, apresentam encostas declivosas com propensão à ruptura e erosão e que podem ser ativadas sob as futuras condições (Foto 7.57).

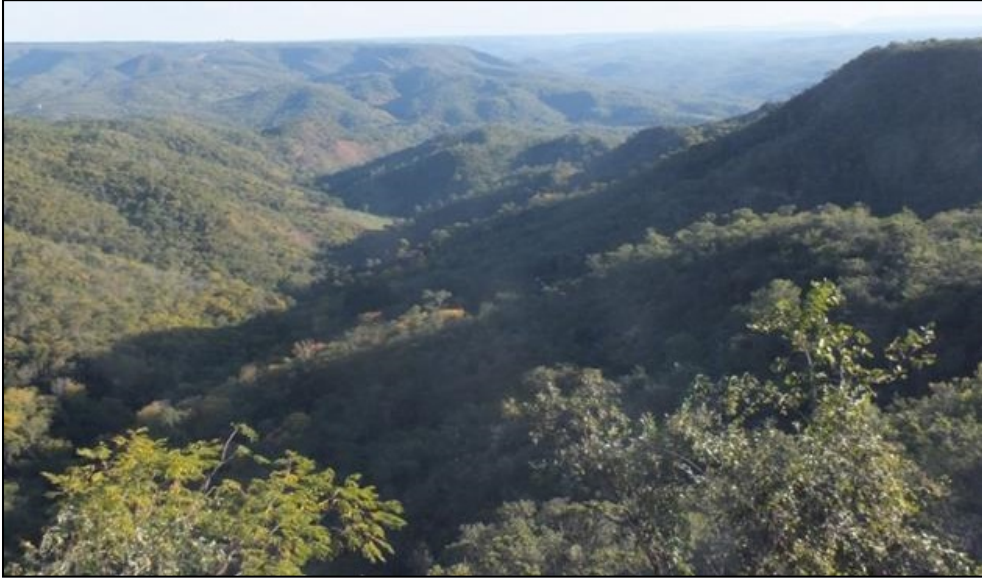
Foto 7.58 - Vale encaixado de um afluente sem nome da margem esquerda do rio Vacaria, tendo sua foz próxima ao barramento

A Foto 7.58 apresenta, em primeiro plano, os *inselbergs* entre vertentes dissecadas; ao fundo, o domínio das superfícies tabulares e, em último plano à esquerda, a Serra da Bocaina com feições típicas da unidade geomorfológica Serras, Patamares e Escarpas do Espinhaço. Nesta porção pode observar o forte condicionamento estrutural sobre o relevo.

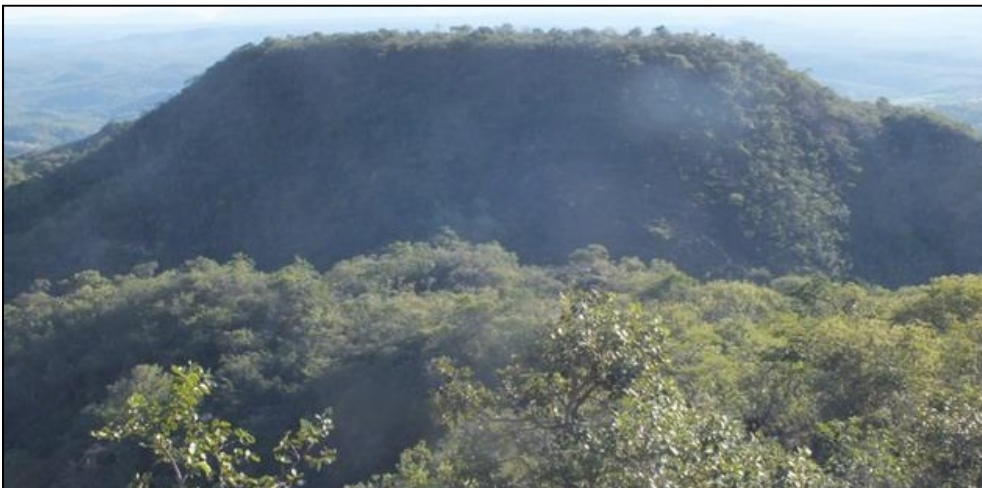
Foto 7.59 - Detalhe do pedimento, feição comum nesta região

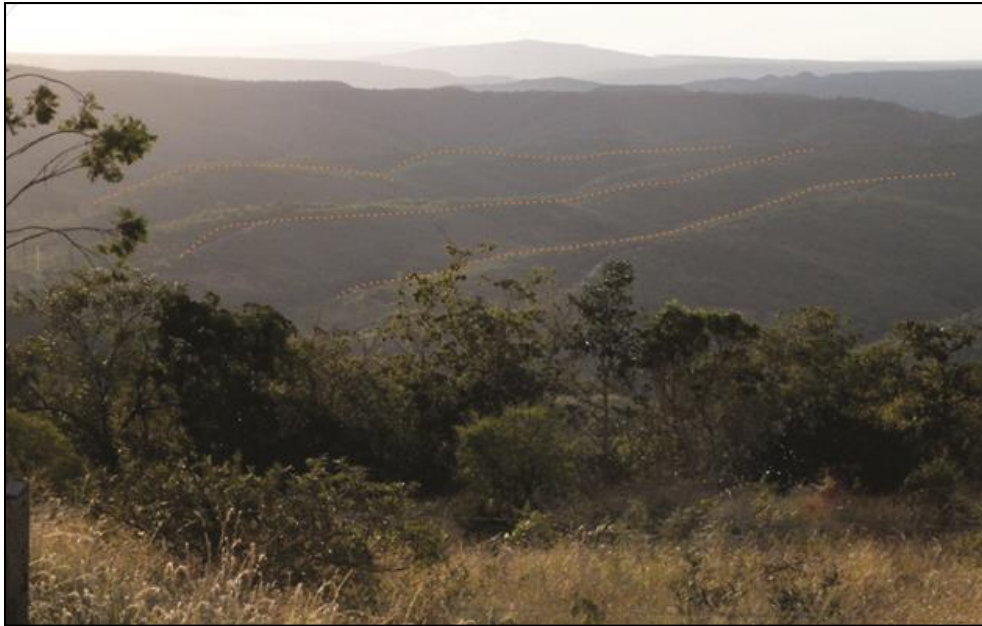
Foto 7.60 - Vista a partir da LMG-626, próximo ao Campo de Vacarias, rumo à NE

A ADA da barragem do rio Vacaria e sua adutora não são envolvidas pelo domínio das vertentes ravinadas com vales encaixados, todavia, pode ser verificada sua ocorrência no entorno (Área de Estudo). Estas feições incidem próximas às áreas de drenagem do Córrego Água Branca e no sentido sul/sudeste destas porções. São notadas vertentes dissecadas pelo escoamento fluvial concentrado, elaboradas predominantemente sobre rochas metassedimentares, conformando vales encaixados em “V” com altas encostas e leitos retilinizados. A Foto 7.60 mostra o alinhamento das cristas ravinadas e a Foto 7.61 destaca o vale encaixado do córrego Água Branca.

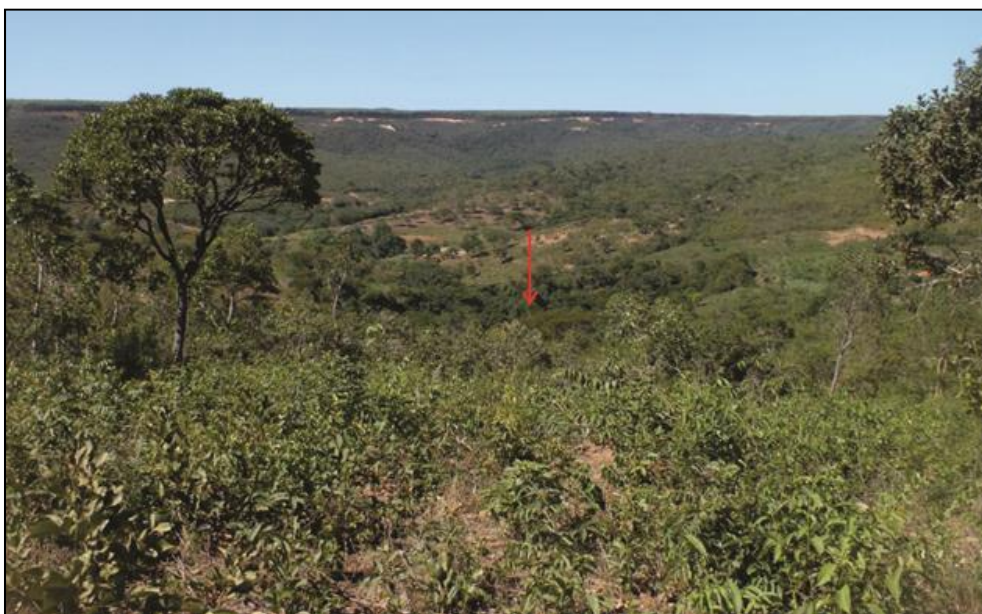
Foto 7.61 - Destaque para o vale encaixado do córrego Água Branca.

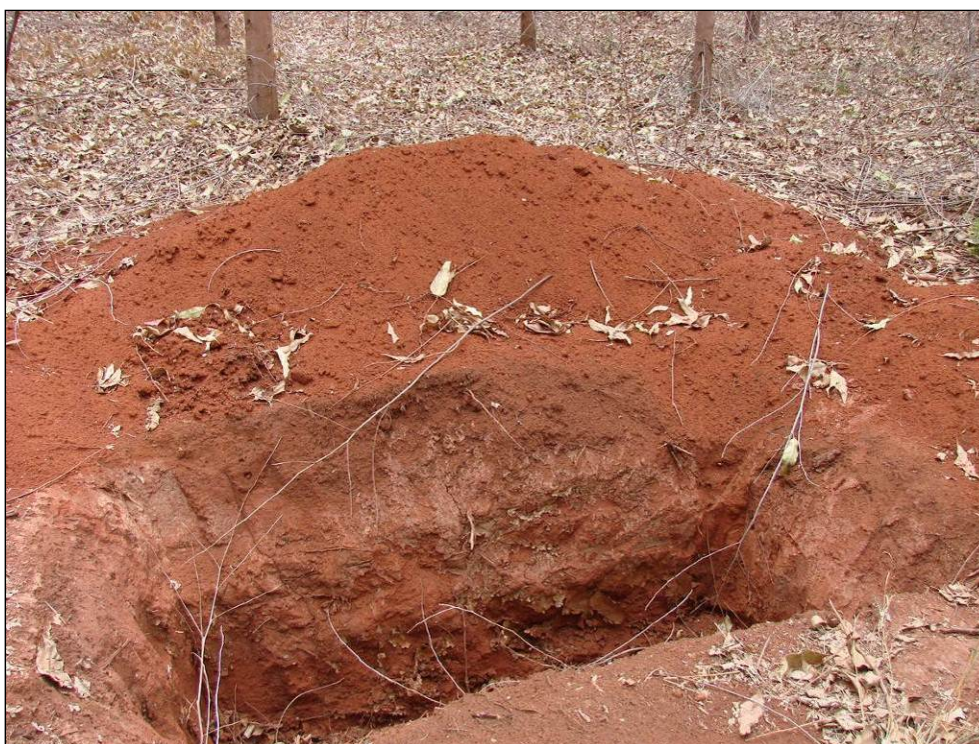
Foto 9.1 - Trincheira de Latossolo Vermelho em meio a plantio de eucalipto no platô onde se pretende instalar a cava, próxima ao vale do córrego Lamarão

Na área do platô abrangido pela cava predominam os Latossolos Vermelhos caracterizados por apresentarem matrizes mais vermelhas decorrentes da concentração de hematita (Foto 9.1).

Na área da cava, tal tipologia de solos atinge, quase sempre, profundidades superiores a 3 m, chegando a cerca de 20 m em pontos situados no topo do platô, conforme dados de sondagem. Localmente o solo é resultado da alteração do metadiamicrito hematítico com teor de ferro de médio a alto.

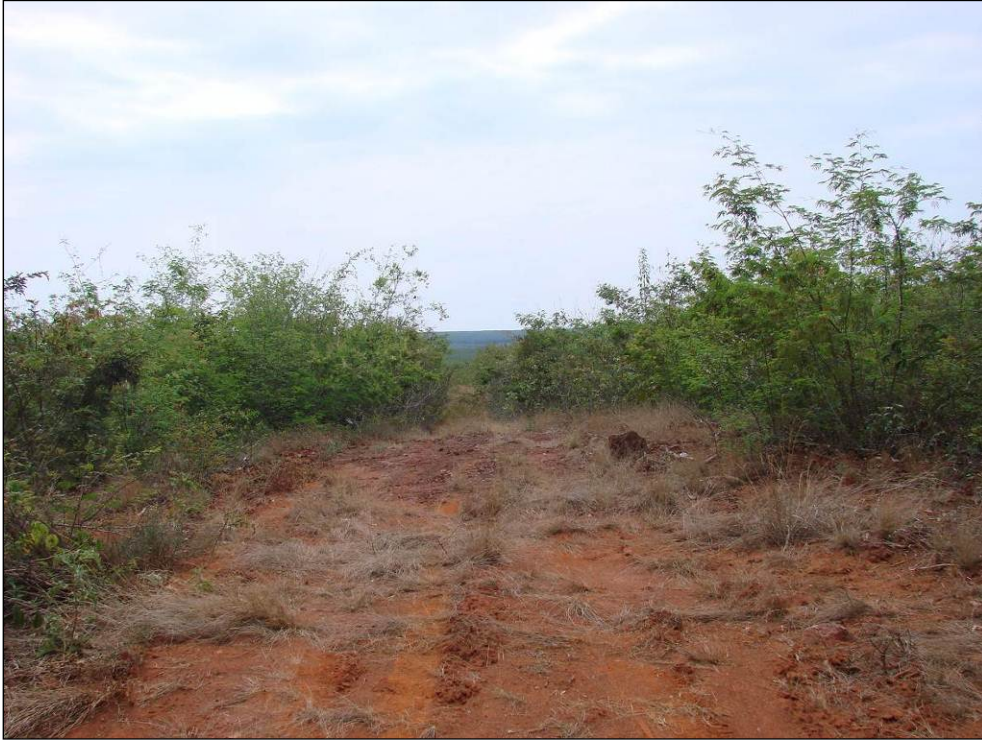
Foto 9.2 - Latossolo Vermelho próximo à borda do platô, limite sul da cava. Superficialmente ocorrem concreções ferríferas em alguns pontos do trecho superior do platô, bem como nas altas vertentes dos vales

Trata-se de solos com boas propriedades físicas associados, na área de estudo, a segmentos de relevo plano a suave ondulado, como no topo do platô onde se pretende implantar a cava (Foto 9.2). Em geral, uma de suas principais limitações, que ocorre com maior frequência, é a baixa disponibilidade de nutrientes nos solos distróficos e a toxicidade por alumínio trocável, que é uma característica desse tipo de solo.

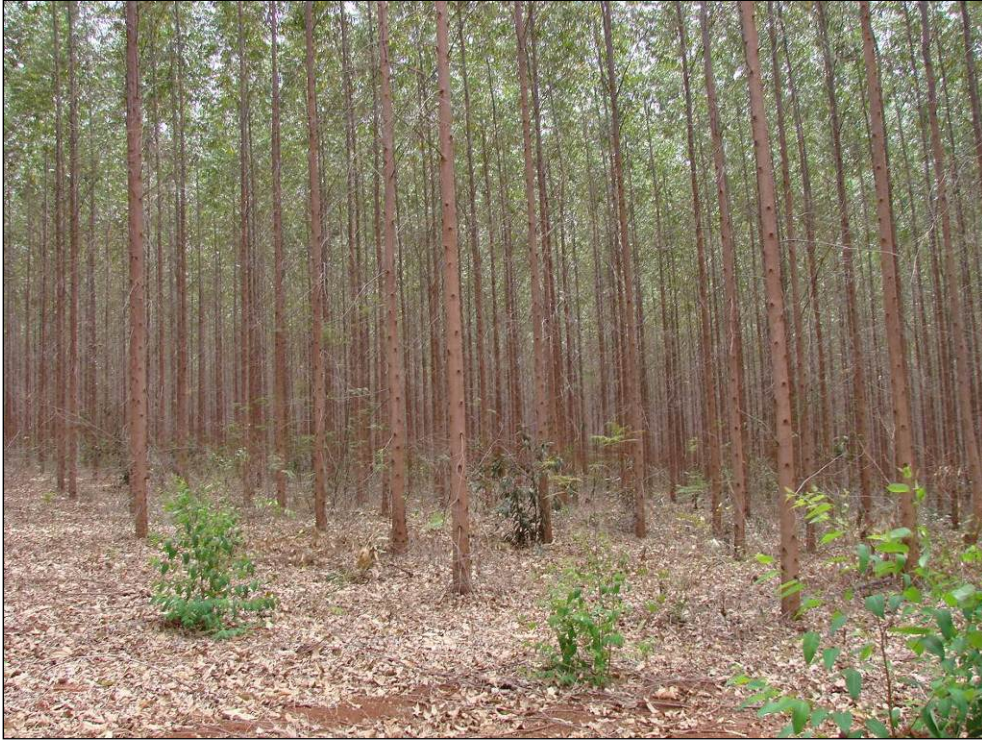
Foto 9.3 - Plantio de eucalipto na área da cava sobre Latossolo Vermelho

Esses solos possuem boa drenagem interna, textura argilosa, são fáceis de serem escavados, profundos, porosos, ou seja, possuem características físicas bastante apropriadas para atividades como a silvicultura (Foto 9.3).

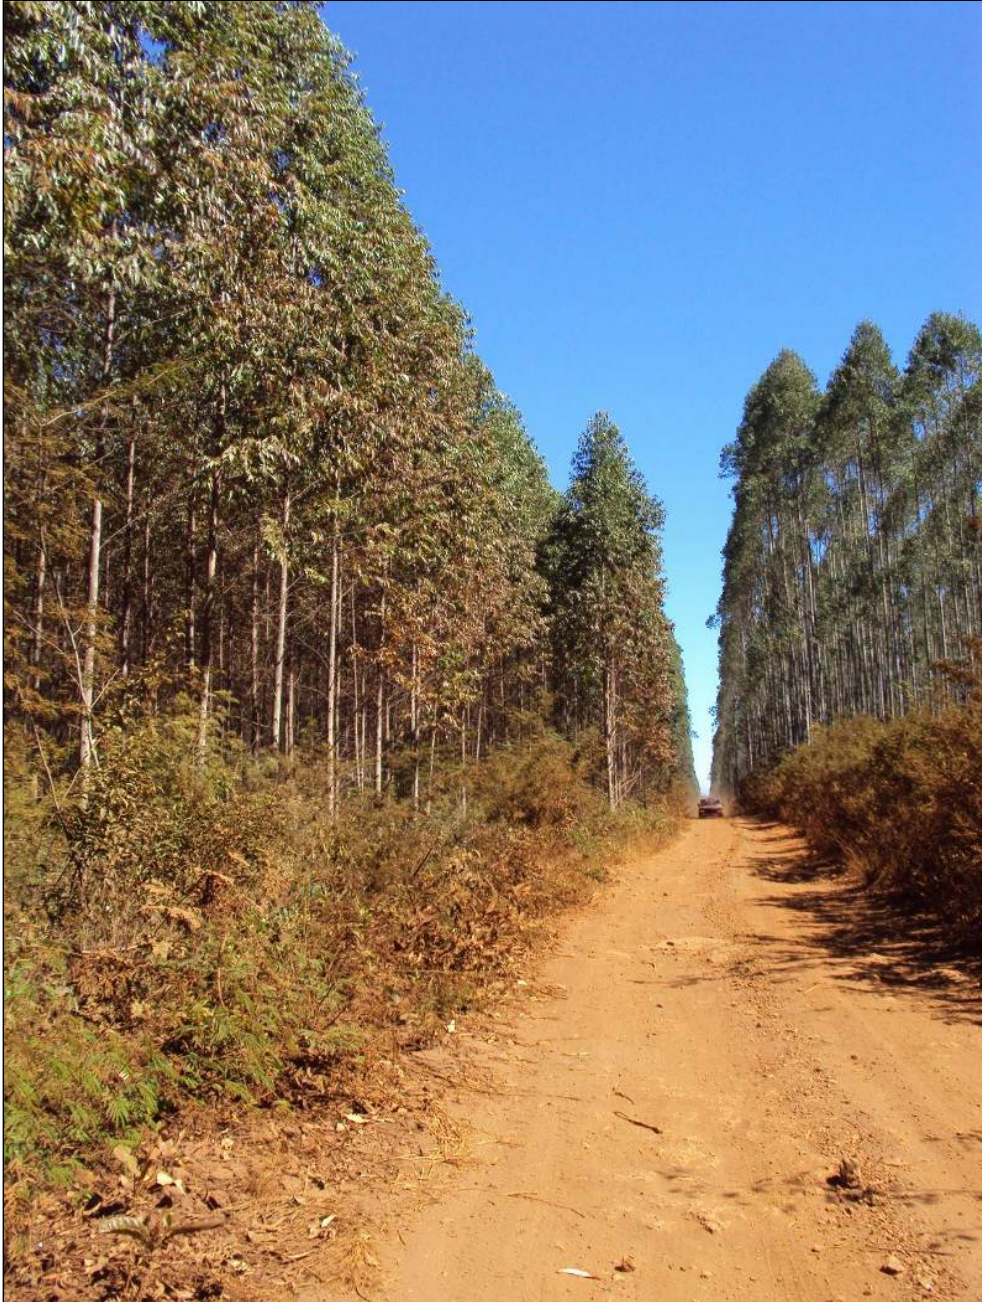
Foto 9.4 - Latossolo Vermelho-Amarelo em estrada vicinal que circunda a área da cava

Na área da cava os Latossolos Vermelho-Amarelos ocorrem em formas de manchas, próximas aos limites do platô, coincidindo muitas vezes com a transição dos domínios dos Latossolos para o dos Cambissolos, que ocorrem nas vertentes locais (Foto 9.4).

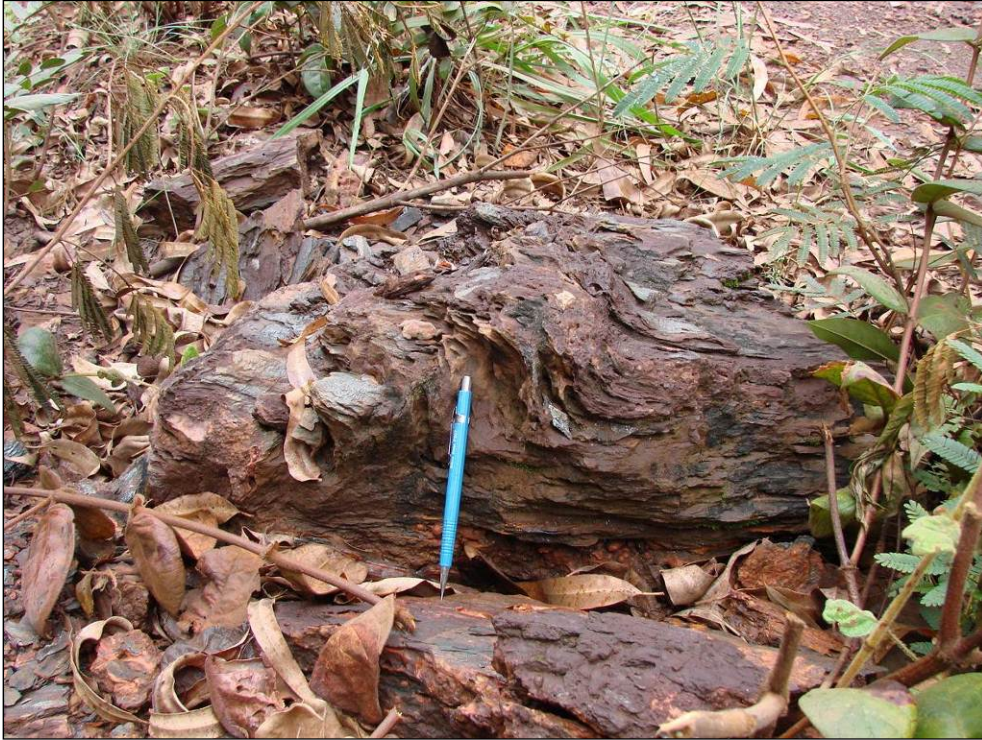
Foto 9.5 - Afloramento de metadiamic tite hemática no topo do platô, onde deve ter início o sequenciamento da cava

Ainda no topo do platô há ocorrência de exposições de afloramento de metadiamicrito hemático (Foto 9.5).

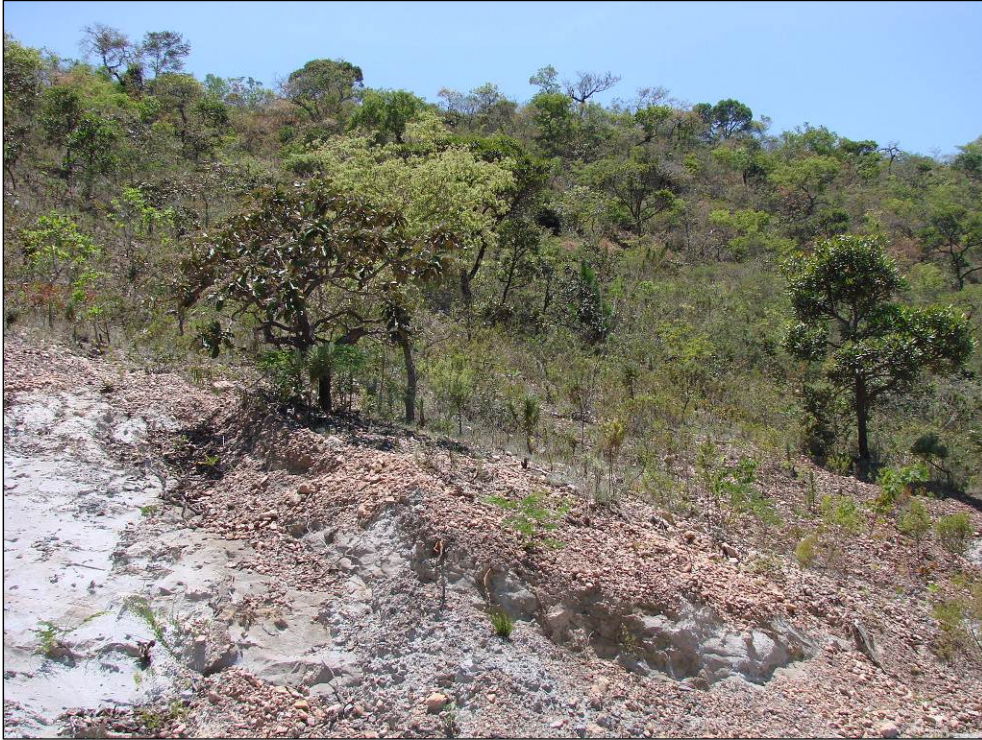
Foto 9.6 - Mancha de Neossolo Litólico em trecho de estrada na meia vertente do vale do córrego Lamarão. Ao redor observa-se a ocorrência de Cambissolos Háplicos

Nos limites oeste e norte da cava, que correspondem à parte das microbacias dos córregos Lamarão e Mundo Novo, verificou-se a presença de Cambissolos Háplicos já nas altas vertentes, resultado da alteração da rocha e de materiais elúvio-coluvionares. Esses solos são jovens, minerais e geralmente formados em um ambiente topograficamente menos favorável à pedogênese. Os Cambissolos Háplicos predominam nas vertentes da área de estudo do complexo mineral, estando por vezes intercalados a Neossolos Litólicos e a afloramentos de rocha (Fotos 9.6 e 9.7). As coberturas coluvionares localmente constituem parte dos Cambissolos.

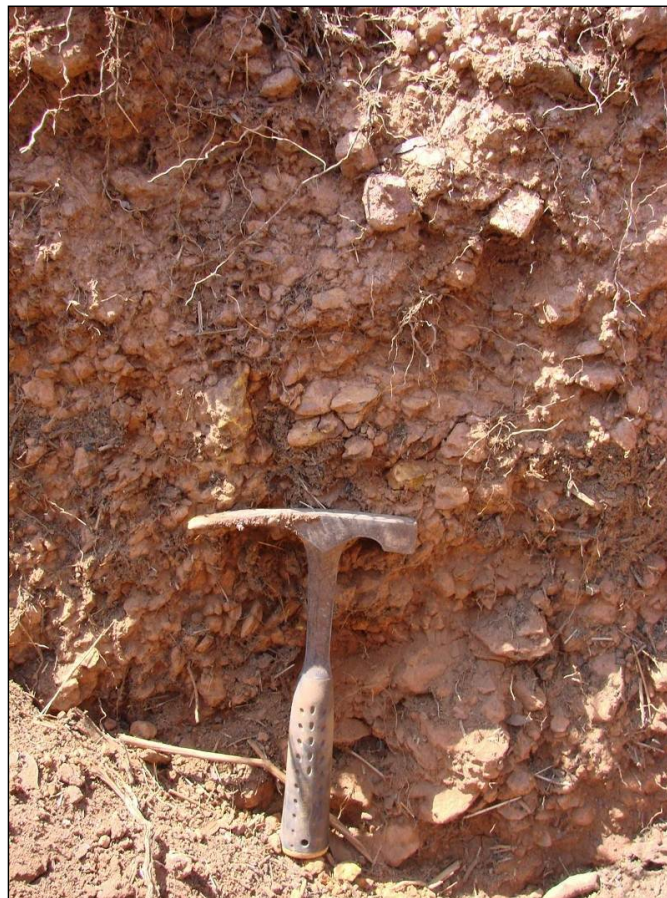
Foto 9.7 - Cambissolo Háplico em encosta do vale Lamarão na área pretendida para a cava

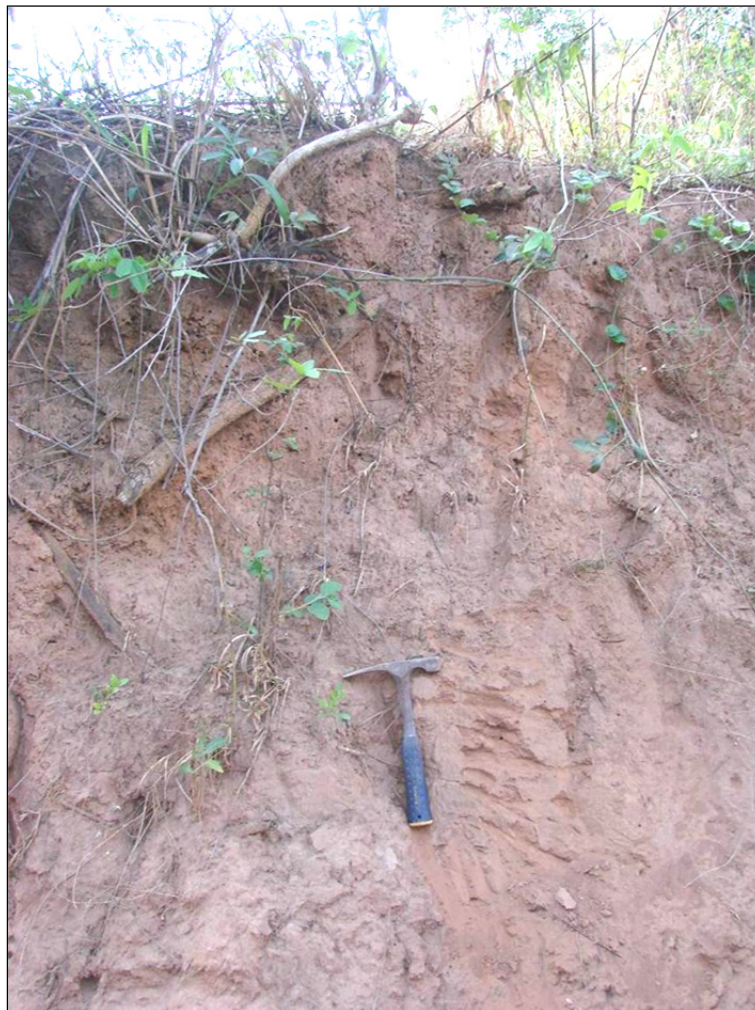
Foto 9.8 - Perfil de Latossolo Vermelho-Amarelo próximo ao fundo do vale do córrego Lamarão, pouco além do limite norte da cava (743.560/8.205.469)

O vale do córrego Lamarão apresenta trechos relativamente abertos junto ao seu talvegue, onde as feições de colinas, com topografia ligeiramente mais aplainada, favorece a formação de pequenas manchas de Latossolos Vermelho-Amarelos (LVA) com textura arenoargilosa (Foto 9.8).

Localmente, os Latossolos Vermelho-Amarelos possuem textura arenoargilosa, horizonte A com cerca de 50 cm, baixa cerosidade e características distróficas. São solos relativamente fáceis de serem escavados e, quando corrigidos com adubos e fertilizantes, tornam-se apropriados à agricultura. Na região esta tipologia é utilizada de maneira incipiente para a manutenção de pequenos cultivos de subsistência, especialmente pela comunidade do Vale do Lamarão.

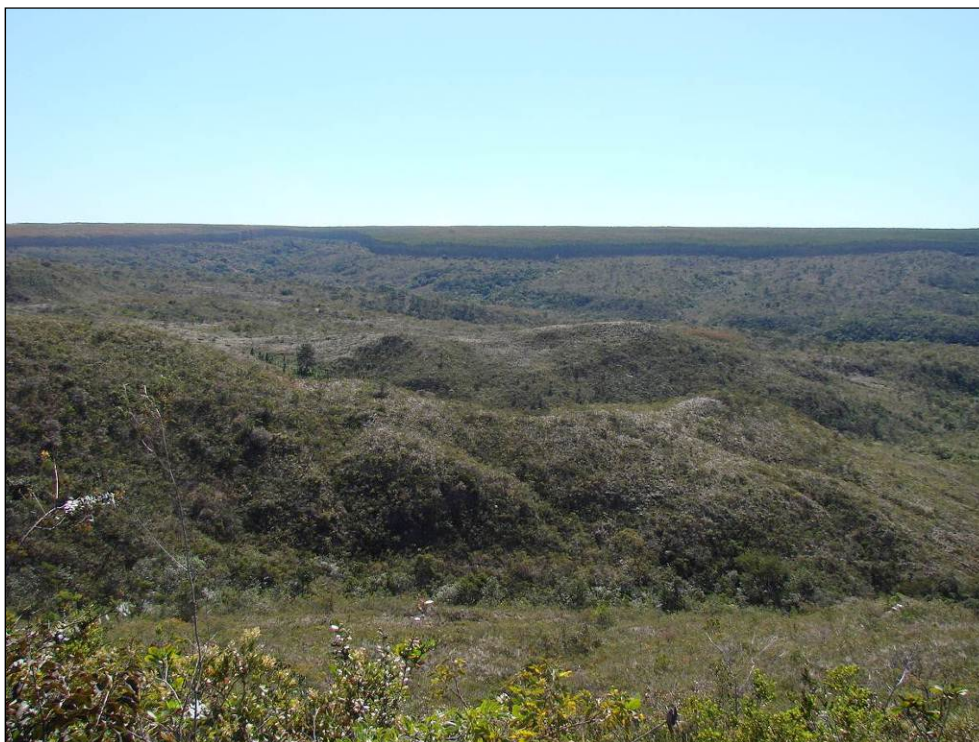
Foto 9.9 - Na cabeceira do córrego Mundo Novo predominam os Cambissolos Háplicos, com elevada pedregosidade resultado da alteração do material detrítico elúvio-coluvionar. Vista do local indicado para barragem de rejeito 2, mais ao norte do complexo minerário

A área pretendida para a instalação da barragem 2 de rejeitos (barragem ao norte) localiza-se na cabeceira do vale do córrego Mundo Novo, onde predominam feições morfológicas do tipo colinas íngremes. Sobre estas se desenvolvem, localmente, Cambissolos Háplicos comumente originados da alteração da espessa cobertura elúvio-coluvionar (Foto 9.9). Devido às maiores declividades dessas colinas, a atuação pedogenética é menor do que nas superfícies dos platôs que dividem as bacias locais.

Estes solos na área de estudo são distróficos, possuem textura média cascalhenta a muito cascalhenta e, em menor grau, argilocascalhenta.

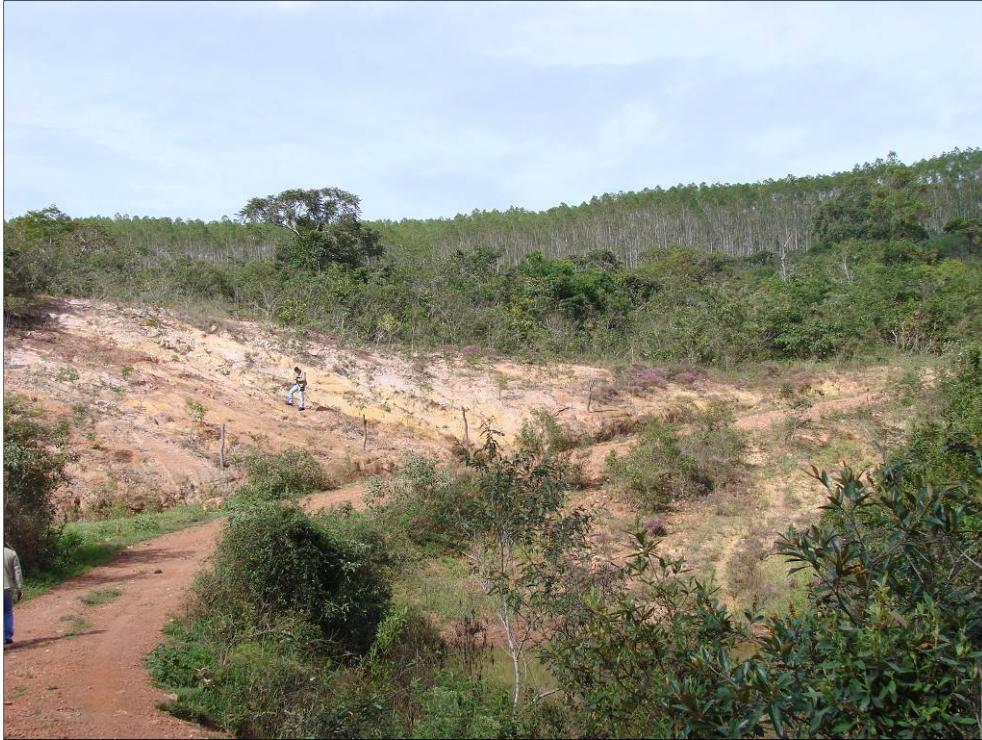
Foto 9.10 - Afloramento de Rocha em meio a Cambissolos na área da barragem ao norte, junto à cabeceira principal do córrego Mundo Novo

Esta tipologia se repete em menor dimensão em outros segmentos a serem inundado pela barragem de rejeitos 2, onde também foram observados Afloramentos de Rocha (AR), quartzitos, metadiamicititos e xistos (Foto 9.10).

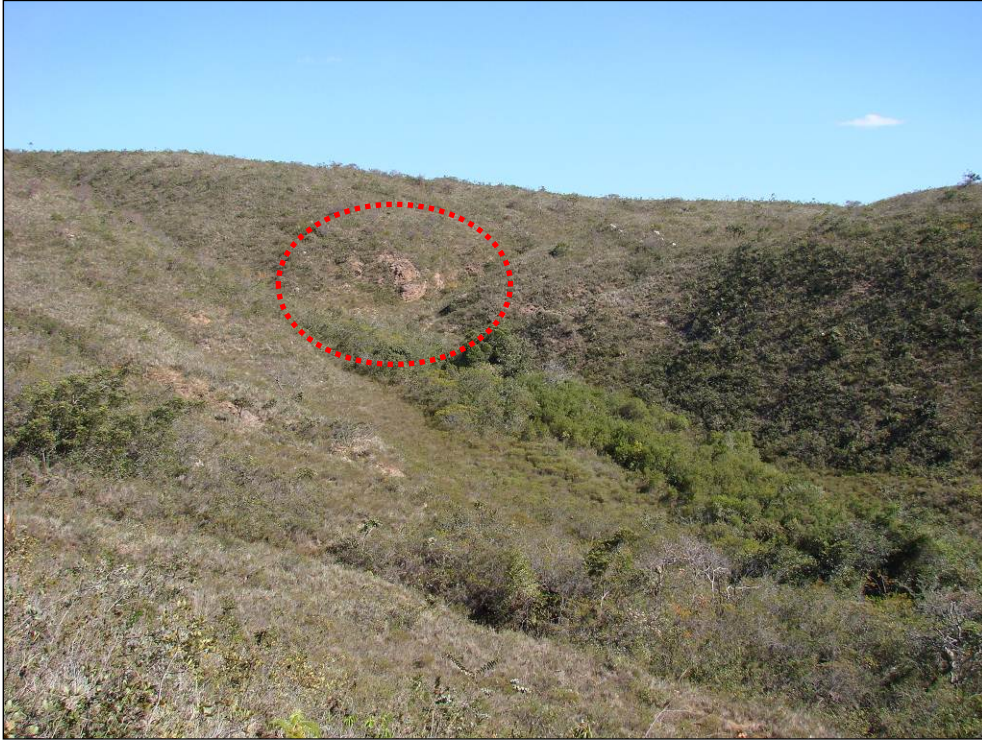
Foto 9.11 - Vertente de tributário do córrego Mundo Novo, onde predominam Cambissolos Háplicos, manchas pontuais de Neossolos Litólicos e Afloramento de Rocha (em destaque)

Próximo à seção do vale onde se pretende erguer a barragem de rejeito 2, ao norte do complexo minerário, os perfis dos Cambissolos tornam-se mais profundos sobre o domínio das feições de colinas, que neste trecho apresentam-se mais declivosas. Ressalta-se que estas manchas de Cambissolos, presentes no vale do córrego Mundo Novo, se estendem até os limites do barramento, ocorrendo intercalados por Neossolos Litólicos e afloramentos de rocha de maneira pontual, por vezes parcialmente recobertos por material proveniente das altas vertentes (Foto 9.11).

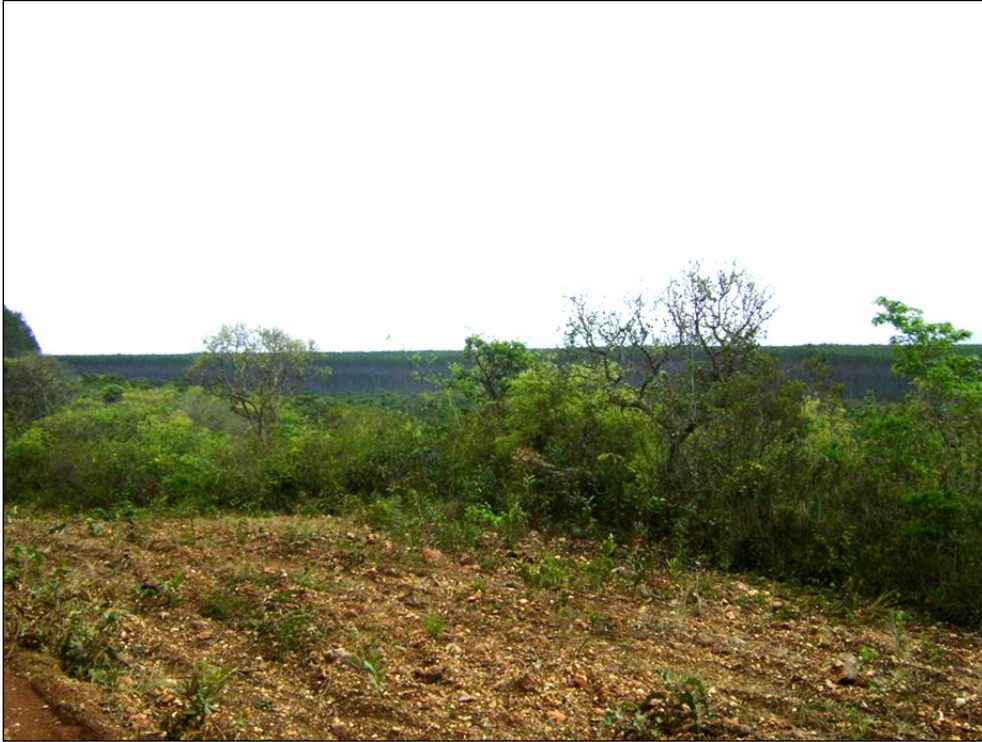
Foto 9.12 - Cambissolo Háplico em alta vertente do vale do córrego Mundo Novo, local onde será construída a barragem de rejeito 2

Em função de suas características físicas, os Cambissolos (Foto 9.12) apresentam limitações físicas para a implantação de estruturas, o que exige cuidados especiais para a execução de construções. Isto ocorre em decorrência de sua baixa estruturação e reduzidas profundidades, que podem provocar desestabilizações e processos erosivos no terreno.

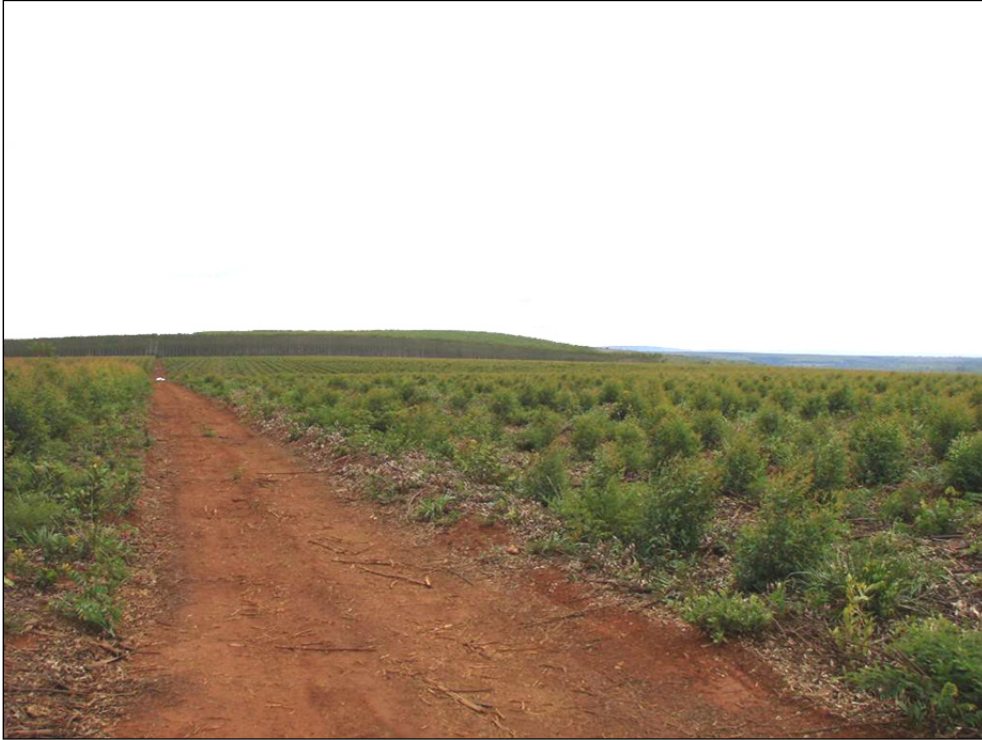
Foto 9.13 - Vista geral do local onde será erguida a unidade industrial do complexo minerário onde ocorre Latossolos Vermelhos, na interface com Latossolos Vermelho-Amarelos

O local pretendido para a implantação da área industrial e administrativa do complexo minerário está inserida no topo de um platô, área aplainada situada a oeste da cava e a sul da barragem 2 de rejeitos. Verifica-se neste limite um contexto favorável ao desenvolvimento de solos profundos, localmente representados por Latossolos Vermelhos e Latossolos Vermelho-Amarelos (Foto 9.13). Estes solos apresentam localmente textura argiloarenosa (Foto 9.14), profundidade em geral superior a 3 metros, chegando a atingir até 30 metros conforme dados de sondagem de áreas lindeiras da cava.

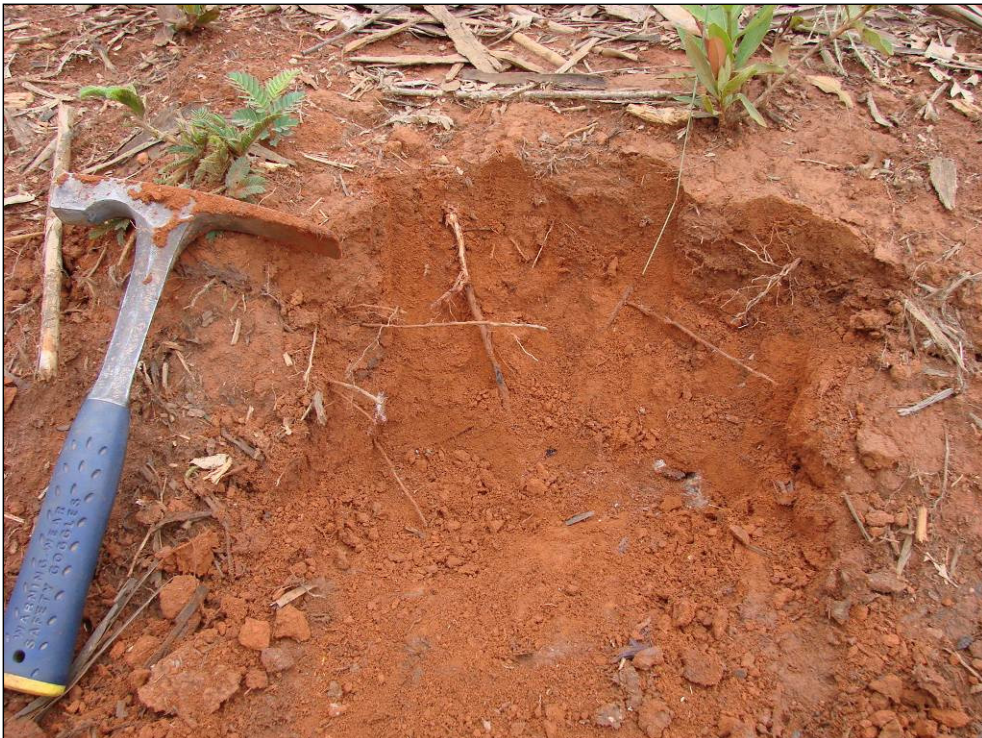
Foto 9.14 - Horizonte A de Latossolo na área a ser diretamente afetada pela unidade industrial, o mesmo apresenta textura argilo-arenosa, com presença incipiente de matéria orgânica no horizonte A

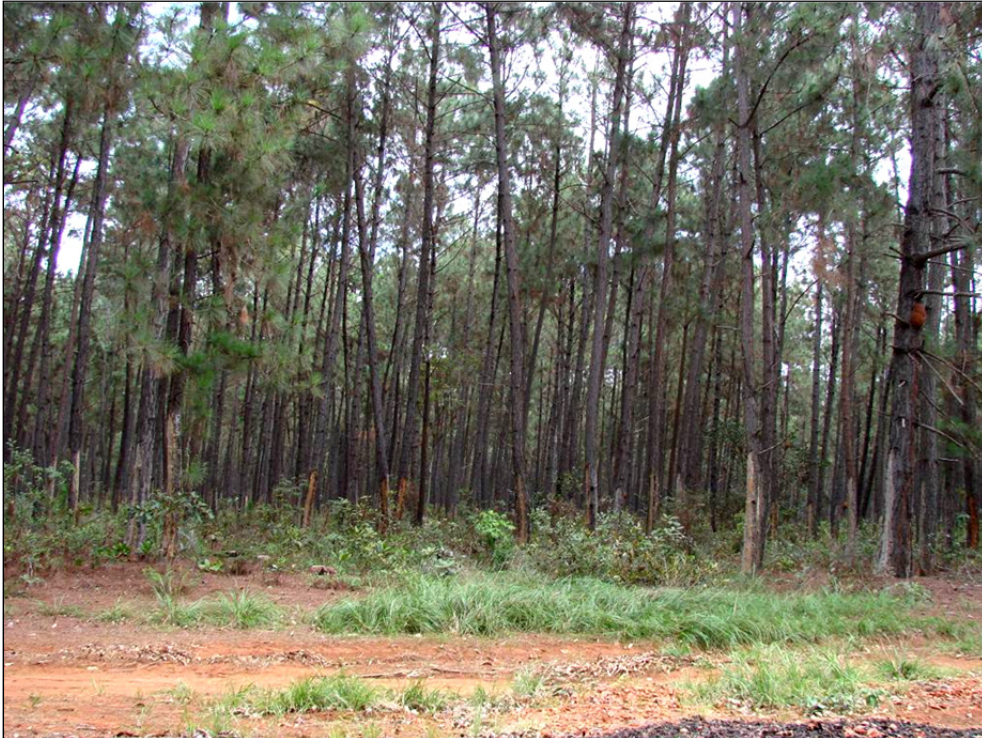
Foto 9.15 - Plantio de pinus sobre Latossolos Vermelho-Amarelos, limite sul da área de estudo.

Sobre estes solos há plantios de eucaliptos de forma intensiva para a produção de carvão (Foto 9.15). Num trecho considerável no limite sul/sudoeste da área de estudo há ainda o cultivo de pinus sobre a tipologia de Latossolos Vermelho-Amarelos

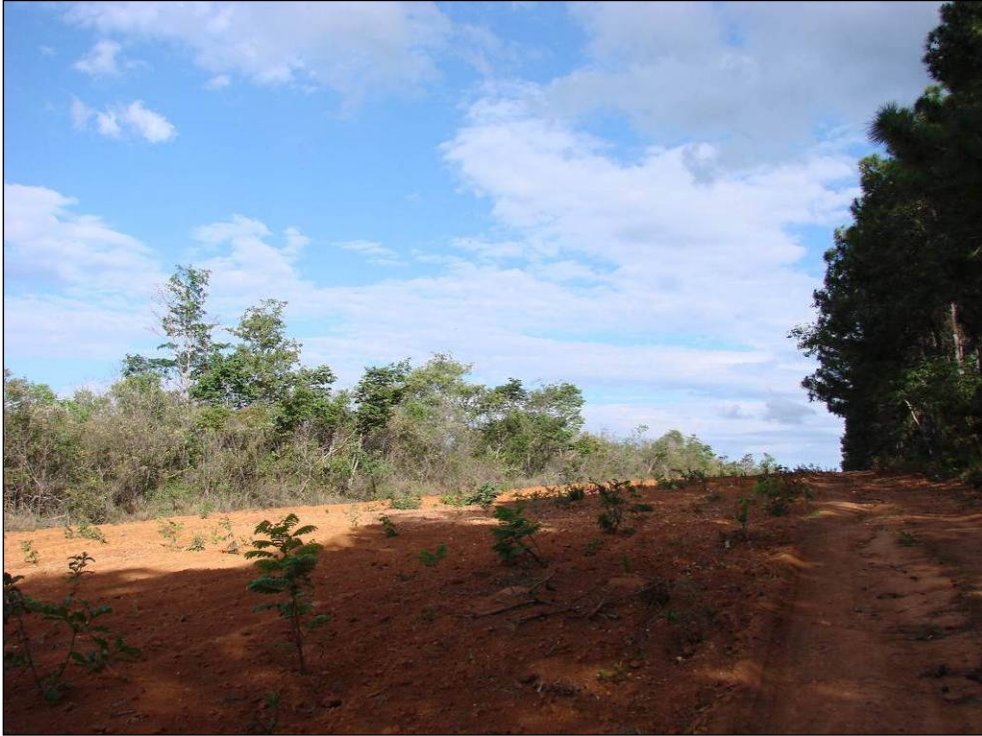
Foto 9.16 - Latossolo Vermelho-Amarelo na transição do platô para o vale na vertente do córrego Capão da Onça, onde se observa que sobre os LVA são mantidos os cultivos de eucalipto, já ao lado, sobre Cambissolos Háplicos permanece parte da vegetação nativa

Nessa área tem-se os divisores locais da sub-bacia do córrego Lamarão e seus principais afluentes: córregos Capão do Meio, Capão da Onça, Batalha e do Vale. Todas as quatro sub-bacias apresentam morfologia mais suave em suas cabeceiras. Conforme a tendência identificada para a região, à medida que as drenagens e os vales se aprofundam, os Latossolos Vermelho-Amarelos são gradativamente substituídos por Cambissolos Háplicos. Intercalados aos Cambissolos Háplicos, podem ocorrer pequenas manchas de Neossolos Litólicos (Fotos 9.16 e 9.17).

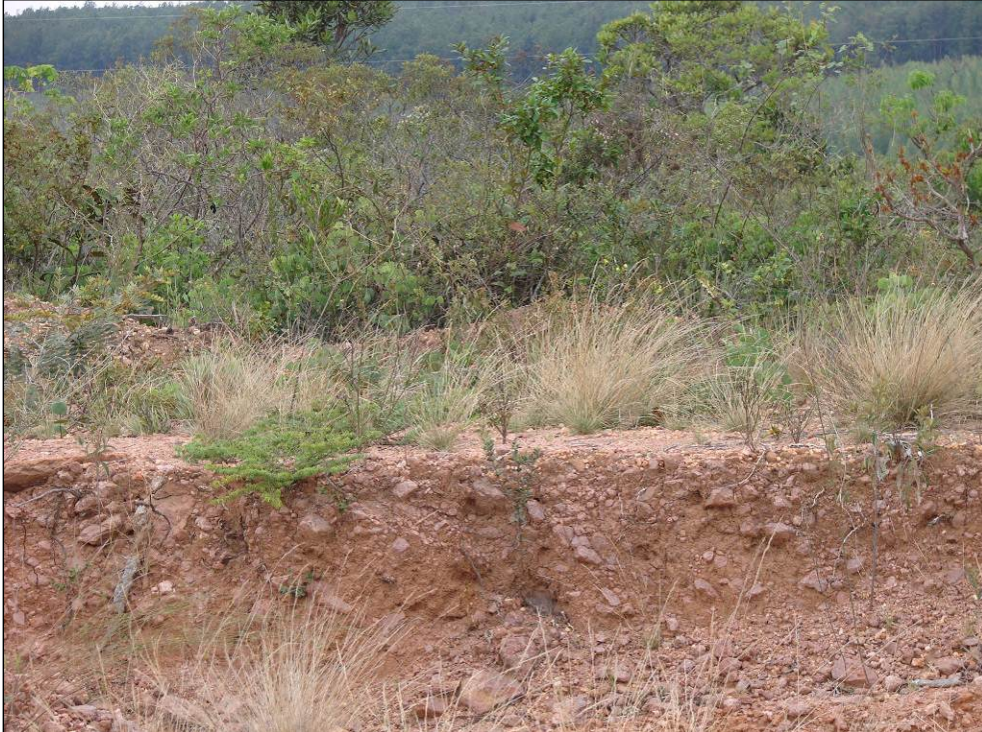
Foto 9.17 - Cambissolo Háplico, resultado da alteração parcial do colúvio, onde há uma pequena estruturação do solo ("cimentação") com horizonte A bastante pedregoso também em vertente do vale do córrego Capão da Onça
