SUL AMERICANA DE METAIS

PROJETO BLOCO 8

EIA - ESTUDO DE IMPACTO AMBIENTAL

DIAGNÓSTICO DO MEIO FÍSICO

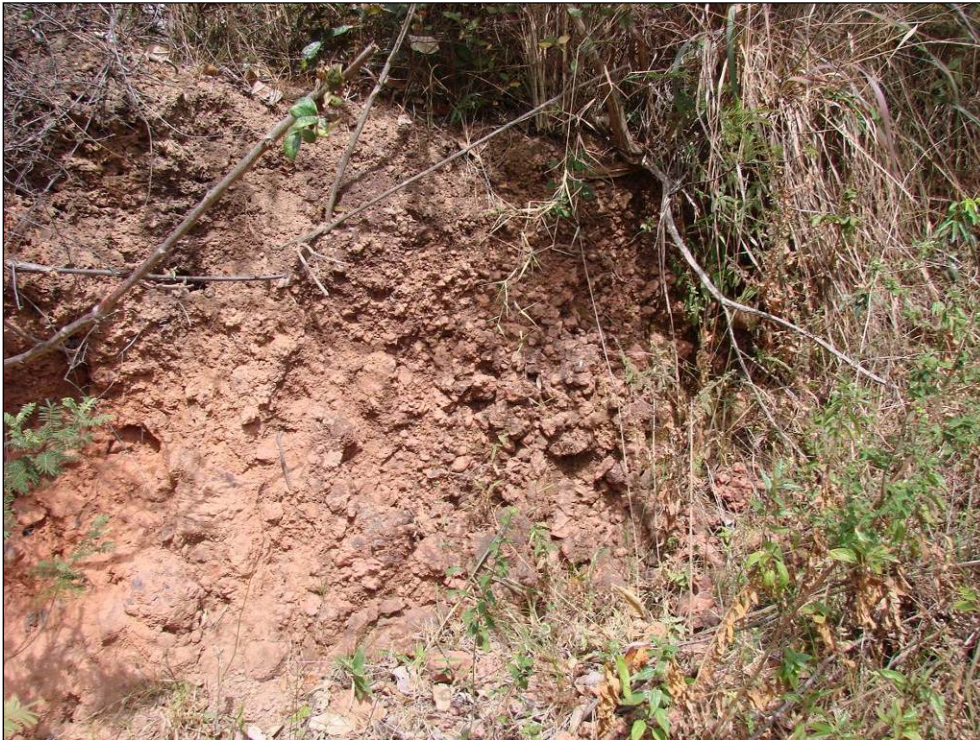
Foto 9.18 - Perfil de Cambissolo Háplico, fase pedregosa na média vertente do córrego da Nem

As áreas destinadas à construção das duas barragens de água (barragem do Vale e barragem industrial) situam-se nas cabeceiras dos córregos da Nem do Vale que por sua vez desaguam no Lamarão, no domínio morfológico das colinas, com a presença de pequenos segmentos escarpados no fundo dos vales. Esse ambiente é pouco favorável aos processos de pedogênese, o que justifica a ocorrência dos Cambissolos Háplicos (Foto 9.18).

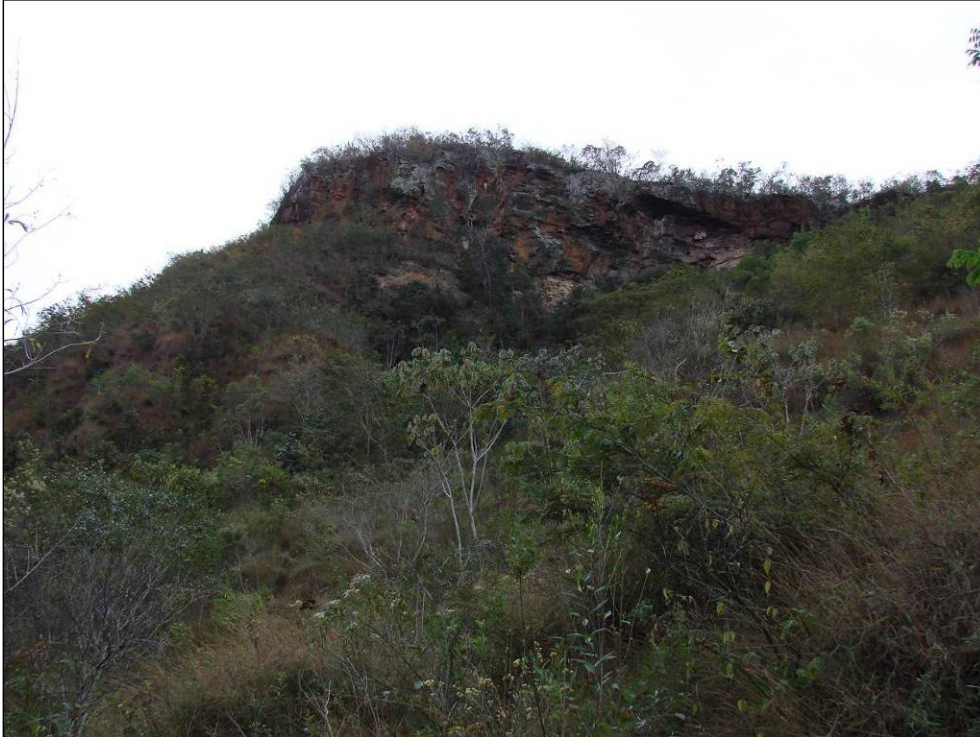
Foto 9.19 - Afloramento de rocha próximo à área da barragem de água industrial e barragem do Vale

Nas vertentes dos vales locais onde se pretende implantar as barragens de água são comumente encontradas manchas pontuais de Neossolos Litólicos e Afloramentos de Rocha, os quais, em sua maioria, conformam paredões paralelos às drenagens locais (Foto 9.19).

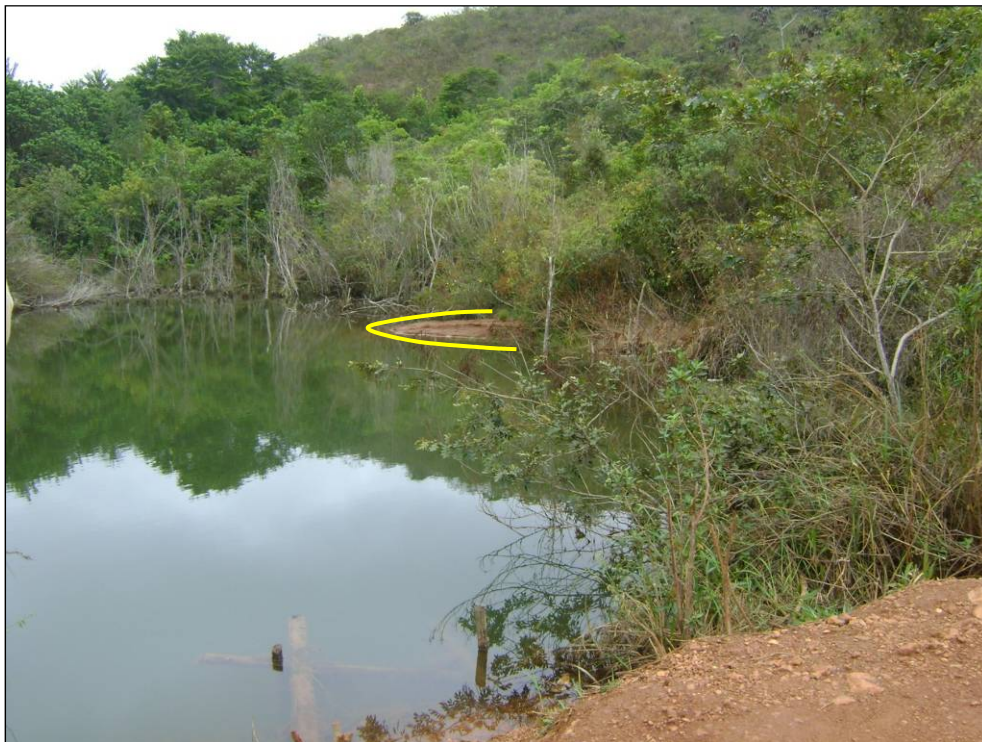
Foto 9.20 - Área assoreada em barragem situada na cabeceira do córrego Mundo Novo, local da futura barragem 2 de rejeitos.

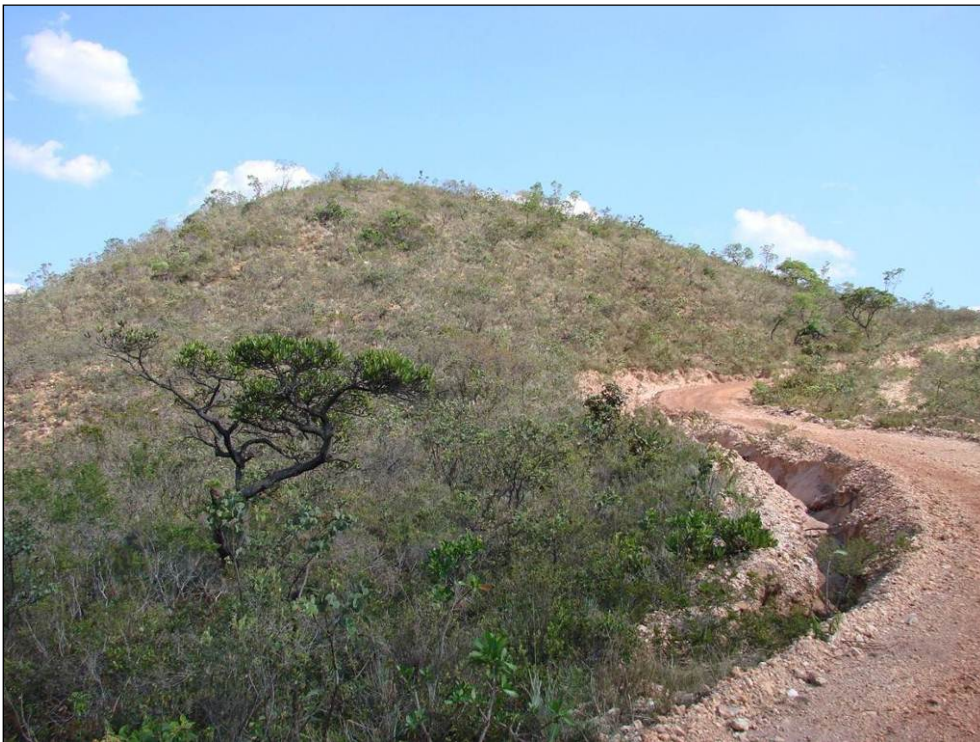
Da mesma forma, junto às estradas locais que ligam as pequenas propriedades inseridas nos limites da área de estudo, também se observou a presença de ravinamentos, associados diretamente à abertura de tais vias (Foto 9.21).

Foto 9.21 - Erosão em sulco em estrada com acesso ao córrego Lamarão, próximo a porção norte da futura cava

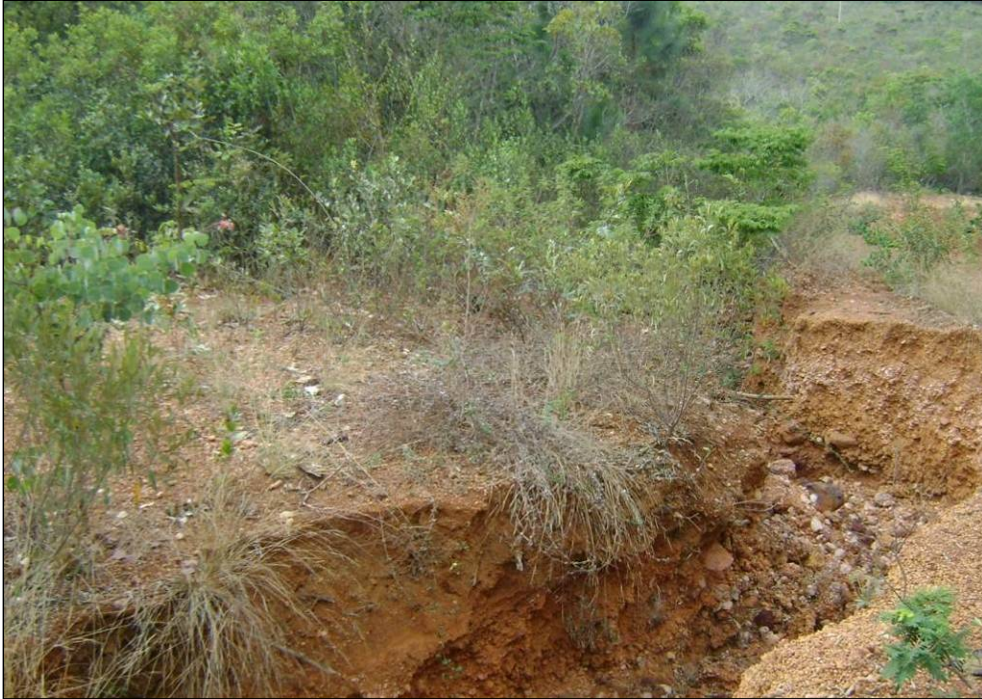
Ravinas de grande porte não são tão recorrentes na área de estudos como os sulcos. Entretanto, principalmente em áreas de ruptura de declive, como na borda dos eucaliptais, elas se fazem presentes, geralmente elas ocorrem nos Latossolos e Cambissolos presentes na área (Foto 9.22).

Foto 9.22 - Ravina na borda de eucaliptal, transição do platô para o vale, em Cambissolo

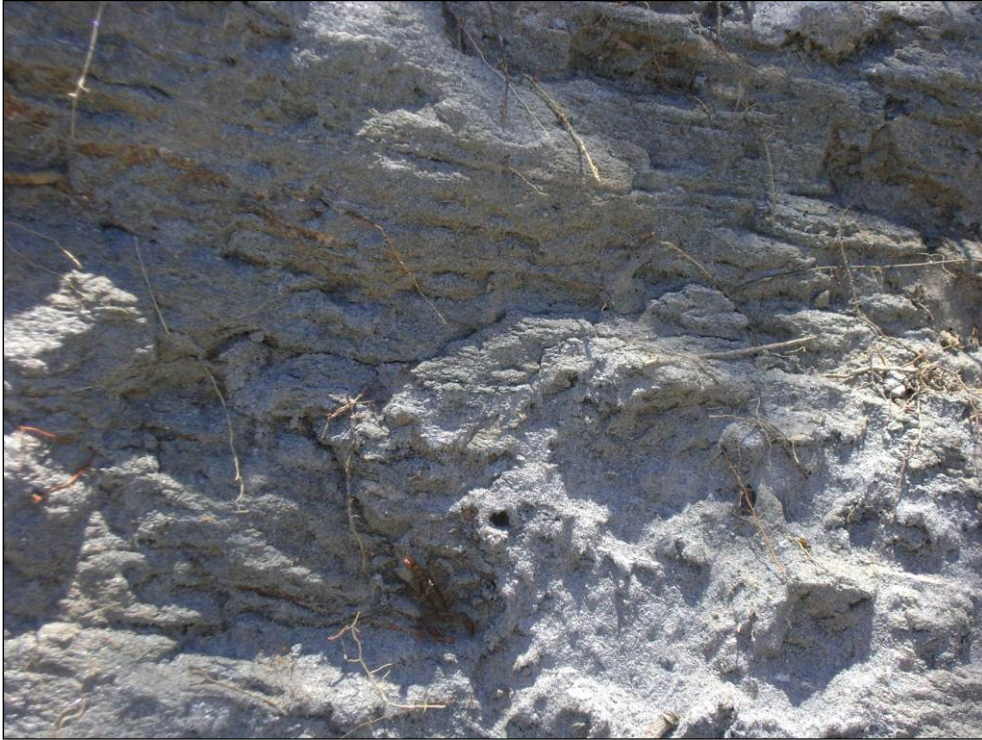
Foto 9.23 - Corte de estrada que evidencia a textura arenosa do Cambissolo Háplico na área da futura cava

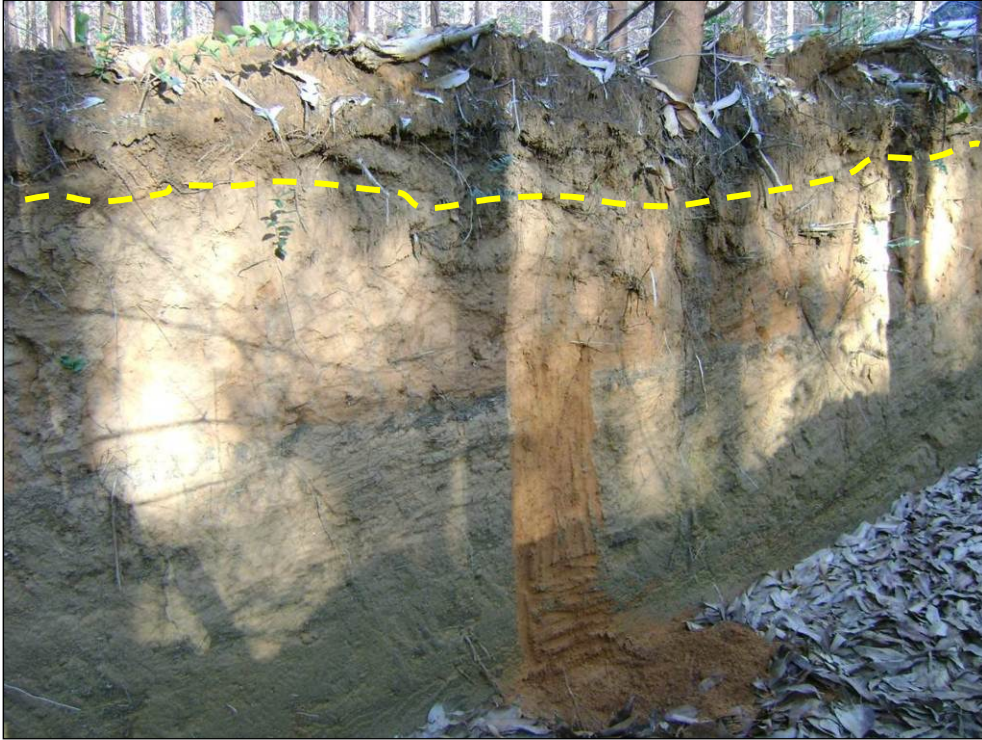
Foto 9.24 - Latossolo com estruturas bem desenvolvidas e formação de uma camada de matéria orgânica (tracejado amarelo) que ajuda manter a estabilidade dos agregados

A estabilidade dos agregados também sofre influência da matéria orgânica e da estrutura dos solos. De acordo com VOLK *et al.* (2004), WISCHMEIER & SMITH (1978) e FOSTER (1982) *apud* VITTE & MELLO (2007), a estrutura tem efeito pronunciado na retenção, infiltração e armazenamento da água no solo e, conseqüentemente, na erosão. Em geral, um solo com estrutura de boa qualidade apresenta boa capacidade de retenção, infiltração, permeabilidade e armazenamento de água no seu interior, o que, no conjunto, irá refletir-se em menor erodibilidade. De acordo com GUERRA & CUNHA (1994), a estabilidade dos agregados é um dos fatores controladores mais importantes na erodibilidade e também dificulta a formação de crostas na superfície do solo.

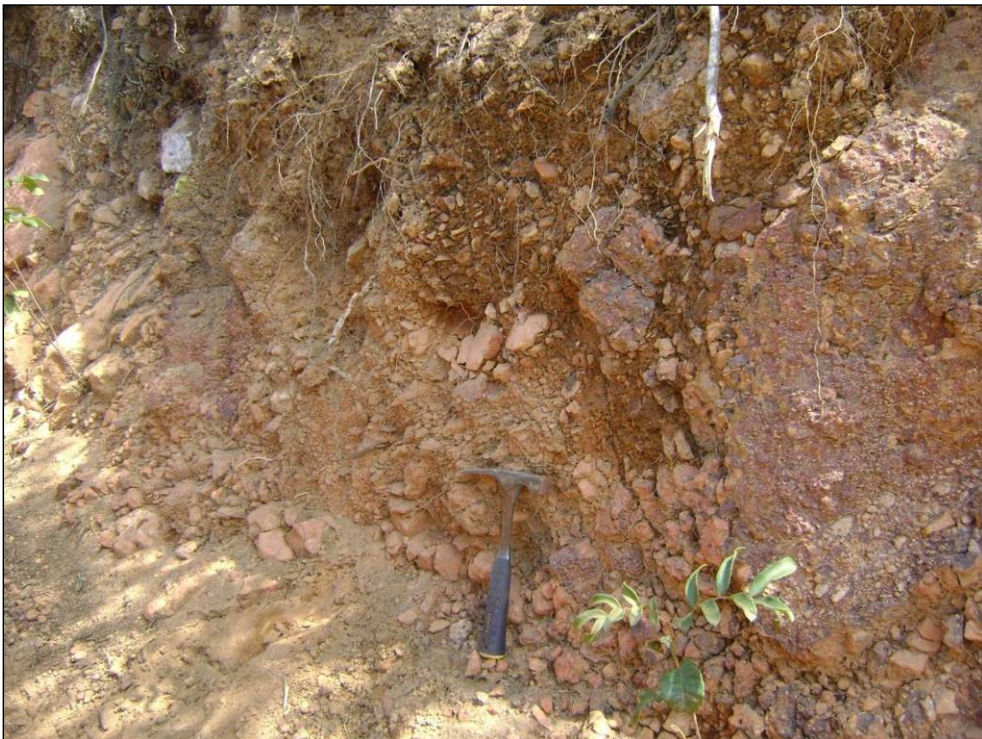
Foto 9.25 - Cambissolo com textura grosseira e agregados pouco estáveis

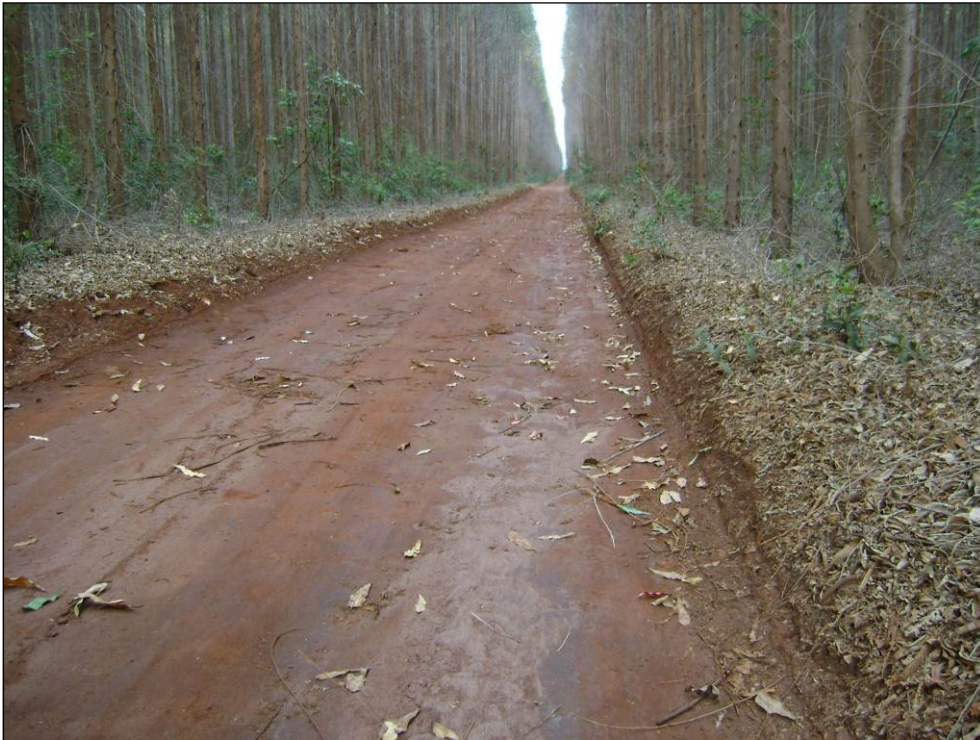
Na área estudada é possível ver alguns locais que sofrem compactação do solo, sobretudo nos locais onde ocorre o manejo intensivo da cultura de eucalipto e em seus acessos (Foto 9.26).

Foto 9.26 - Estradas de acessos a eucaliptal sobre Latossolo Vermelho

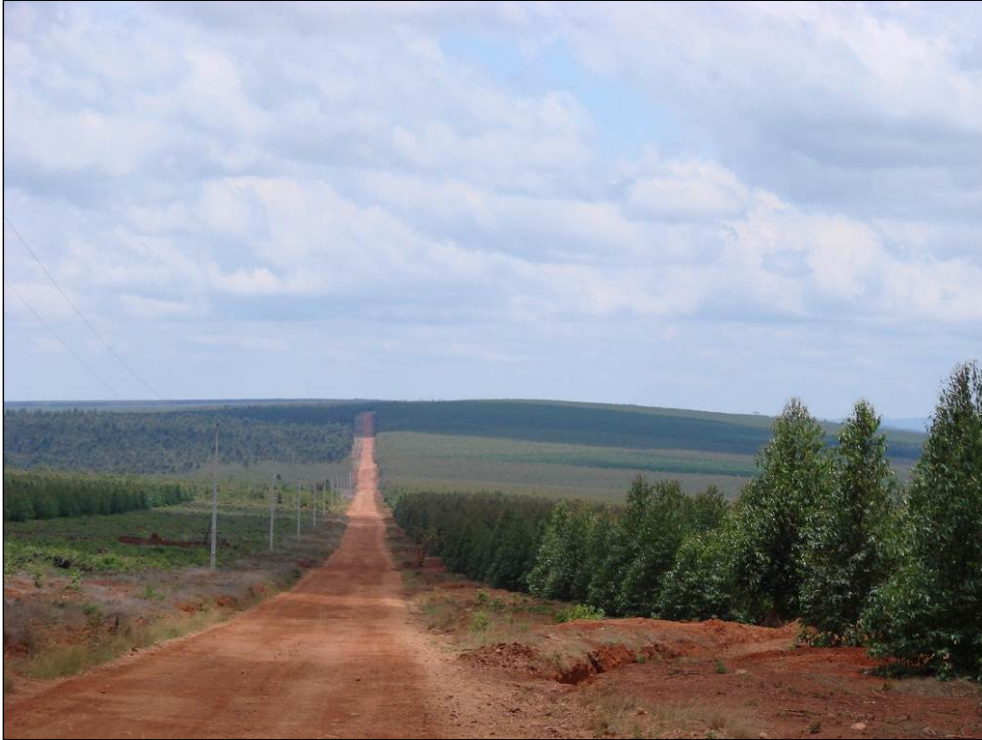
Ao se atingir a parte mais elevada, próximo ao ponto onde o traçado da adutora e linha de transmissão corta a estrada de acesso à usina de Irapé, as condições do relevo se alteram. A partir desse ponto, o eixo da adutora e linha de transmissão irá percorrer os topos dos platôs que marcam a maior parte do traçado, locais onde a topografia favorece os processos pedogenéticos. Nessas regiões observa-se a presença de Latossolos Vermelhos e de Latossolos Vermelho-Amarelos, cujos perfis, bem desenvolvidos, possibilitam a manutenção de cultivos representados, neste caso, por extensas áreas de manejo silvícola, com o plantio de eucaliptos e pinus (Fotos 9.28 e 9.29).

Foto 9.28 - Na maior parte do traçado da adutora de Irapé e linha de transmissão ocorrem Latossolos Vermelhos e Vermelho-amarelos, utilizados na região para o cultivo intensivo de eucalipto e pinus

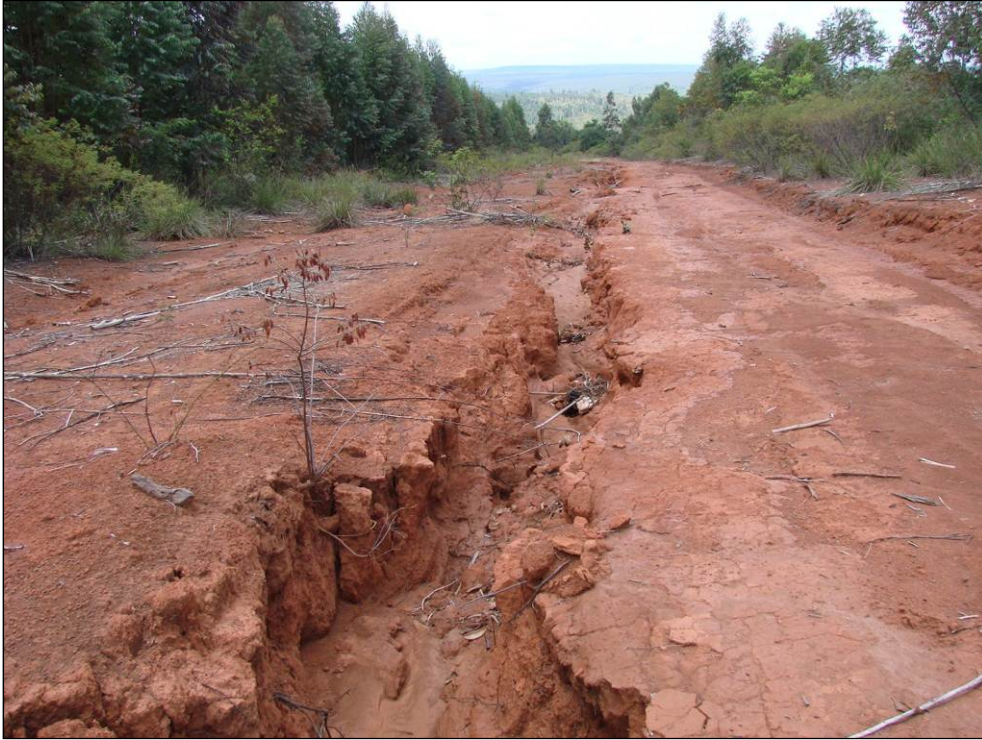
O horizonte B, por definição, é bem desenvolvido e normalmente supera 3 m de profundidade, o que pontualmente conjugado a outros fatores, como declividade e disponibilidade hídrica, favorece o surgimento de feições erosivas de maiores dimensões, como sulcos e ravinas (Foto 9.30).

Foto 9.30 - Ravina desenvolvida sobre Latossolo Vermelho (LV), em estrada de acesso de eucaliptal, na área de influência direta da adutora de Irapé e linha de transmissão

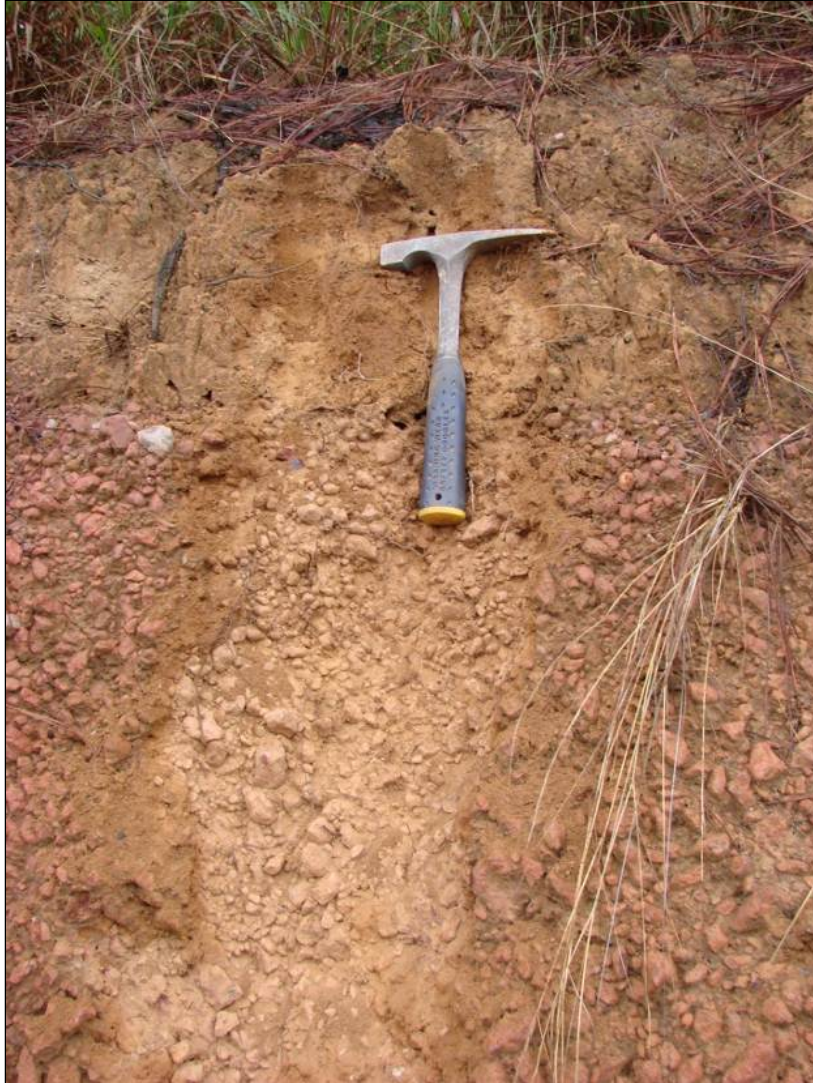
Em meio às áreas de silvicultura, nos vales cortados pelo traçado da adutora de Irapé e linha de transmissão, são comuns Cambissolos Háplicos (Foto 9.31) formados pela alteração das rochas e, em parte, das coberturas detríticas depositadas nas vertentes. Estes apresentam horizonte de profundidade variável, com fase pedregosa pronunciada.

Foto 9.31 - Perfil de Cambissolo Háplico na baixa vertente de vale interceptado pela adutora de Irapé e linha de transmissão. Imediatamente acima se observa a ocorrência de Latossolo Vermelho-Amarelo

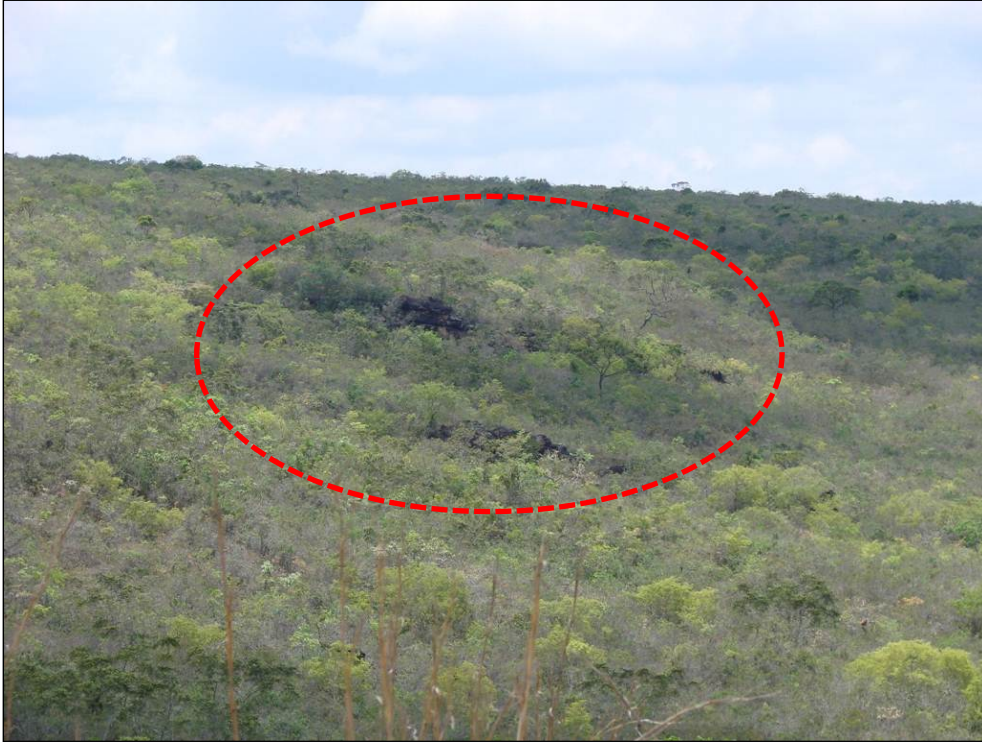
Nos vales cortados pela adutora de Irapé e linha de transmissão ocorrem afloramentos rochosos (Foto 9.32) que incidem de forma pontual, junto à faixa de servidão pretendida. Na maior parte dos casos estes afloramentos são representados por diamictitos e coberturas quaternárias.

Foto 9.32 - Formação laterítica em meio à vegetação de cerrado

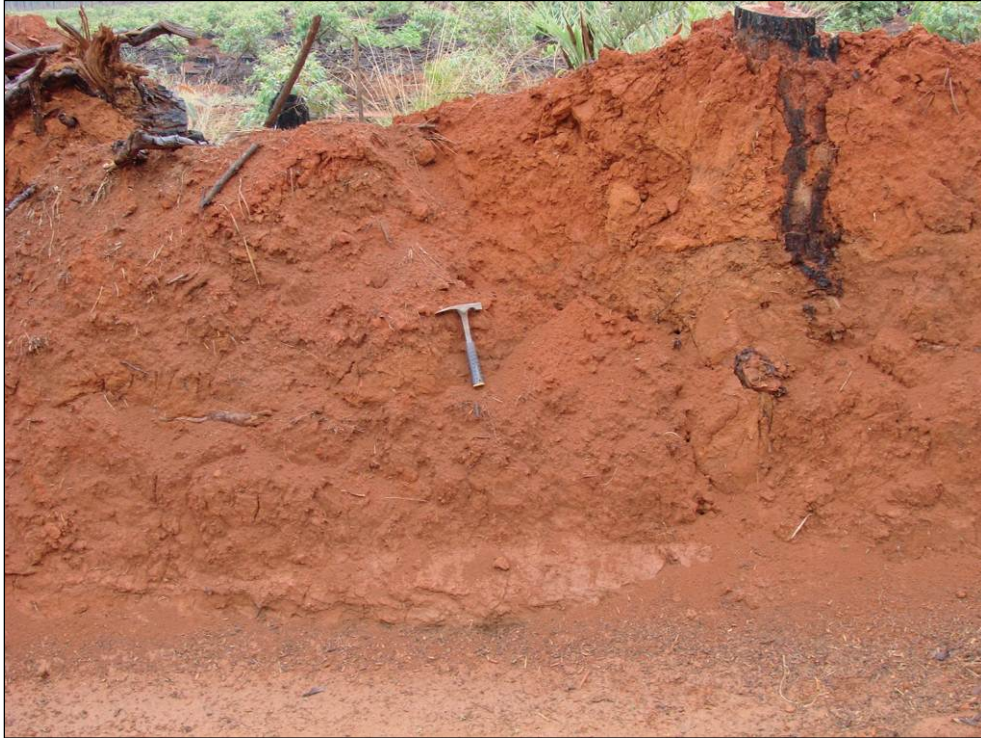
No trecho norte da adutora de Irapé e linha de transmissão, no qual o traçado se aproxima da vertente do vale do córrego Bonito, predominam os Latossolos Vermelho-amarelos com características distróficas e textura argilo-arenosa (Foto 9.33). Estes solos se desenvolveram nas áreas aplainadas das chapadas que caracterizam esta porção e, em geral, seus perfis atingem mais de 6 m de profundidade, esse cenário segue até o vale do córrego da Cancela.

Foto 9.33 - Latossolo Vermelho-amarelo em área de eucaliptal

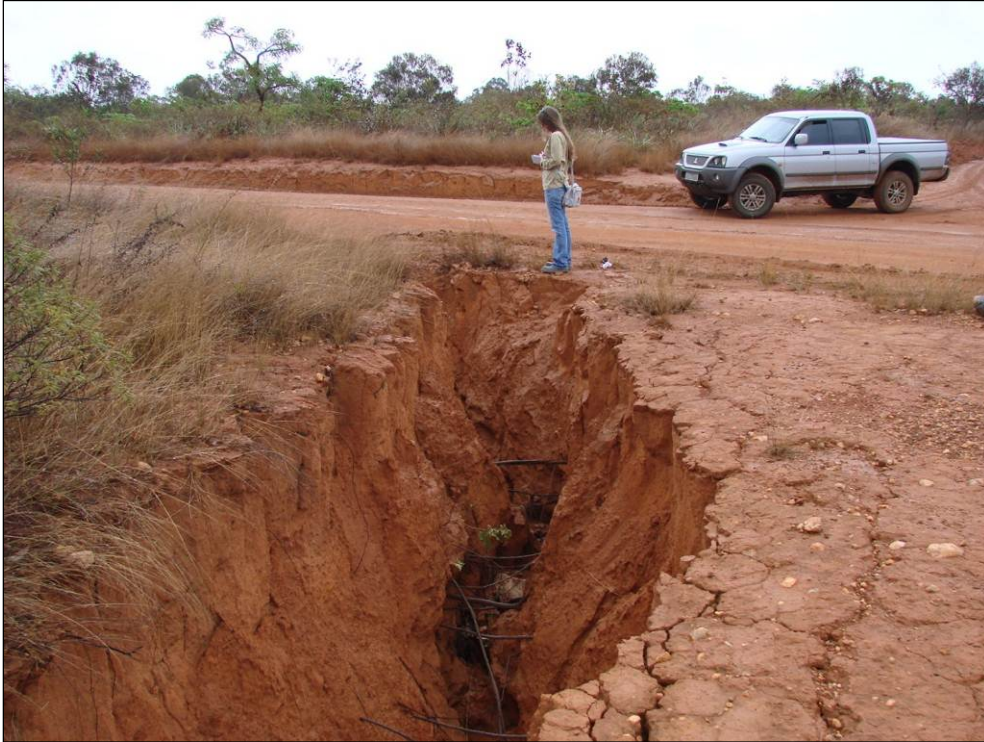
Sobre os Latossolos Vermelho-Amarelos foram identificadas as maiores feições erosivas na área de influência da adutora de Irapé e linha de transmissão. Tais feições (ravinas e voçorocas) surgiram ao lado das estradas que cortam os eucaliptais (Foto 9.34), provavelmente devido à não implantação de dispositivos de controle pluvial. Em alguns locais a profundidade destas erosões chega a cerca de 5 m.

Foto 9.34 - Ravina evoluindo para voçoroca próxima a faixa de servidão da adutora de Irapé e linha de transmissão, desenvolvida sobre Latossolo Vermelho-amarelo

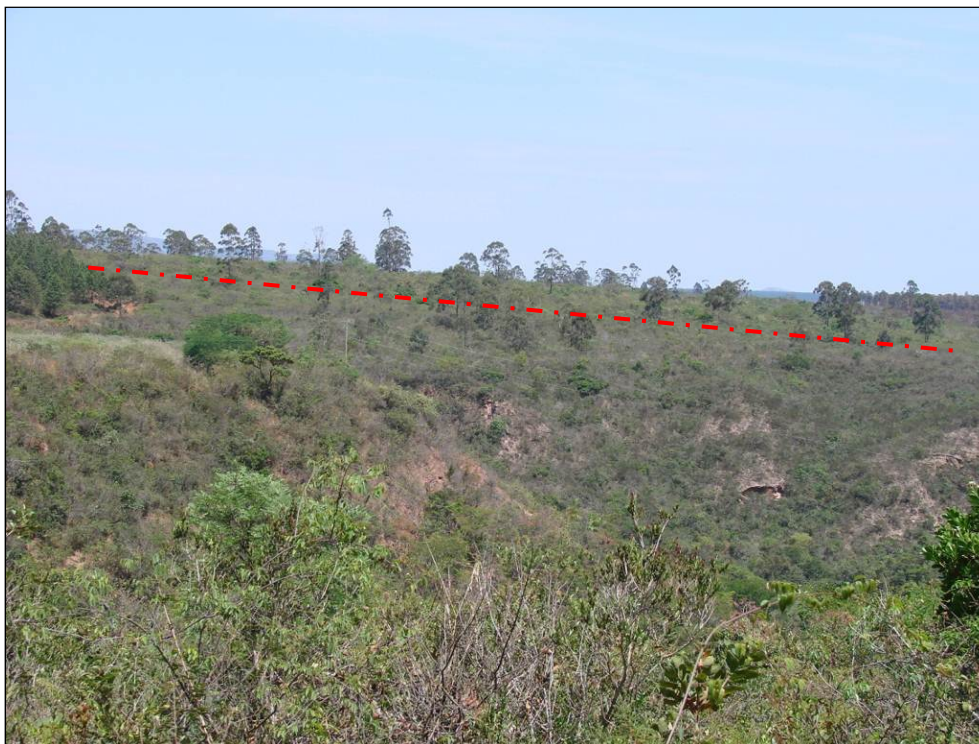
Já próximo à chegada do traçado pretendido para a adutora de Irapé e linha de transmissão, nos limites do complexo minerário, observam-se afloramentos de rocha nas áreas escarpadas dos vales dos córregos da Cancela e do Vale (Foto 9.35). Nesse trecho voltam a ocorrer Cambissolos Háplicos, situados nas médias e baixas vertentes. Esses solos apresentam características de gênese semelhantes à daqueles identificados no início do traçado, sendo originados da alteração local da rocha e também da cobertura detrítica proveniente das altas vertentes.

Foto 9.35 - Visão geral de uma das cabeceiras do córrego do Vale. Ocorrência de afloramento na meia encosta e Cambissolos Háplico (CX), ponto aproximado onde chegará o traçado da adutora de Irapé e linha de transmissão (linha tracejada)

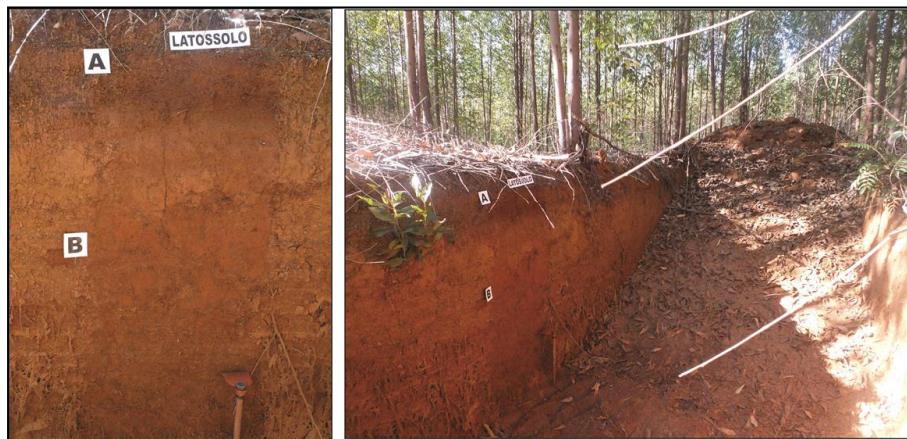
Esta classe de solo se desenvolve pela alteração local da rocha matriz (metadiamicrito), que neste trecho sofreu grande alteração, facilitada pela superfície aplainada, sustentada por pacotes de rocha mais resistentes, que conformam o topo dos platôs locais (Fotos 9.36 a 9.38). Foi observado que os perfis apresentam textura areno-argilosa nos primeiros metros e são descritos genericamente como profundos e pobres em nutrientes. Foi verificado, ainda, ocorrências pontuais de manchas de Latossolo em meia vertente de relevo plano a suave ondulado da área de estudo.

Foto 9.36- Ponto 1. Perfil de Latossolo Vermelho-Amarelo espesso localizado nas superfícies tabulares (chapadas) da área de estudo.

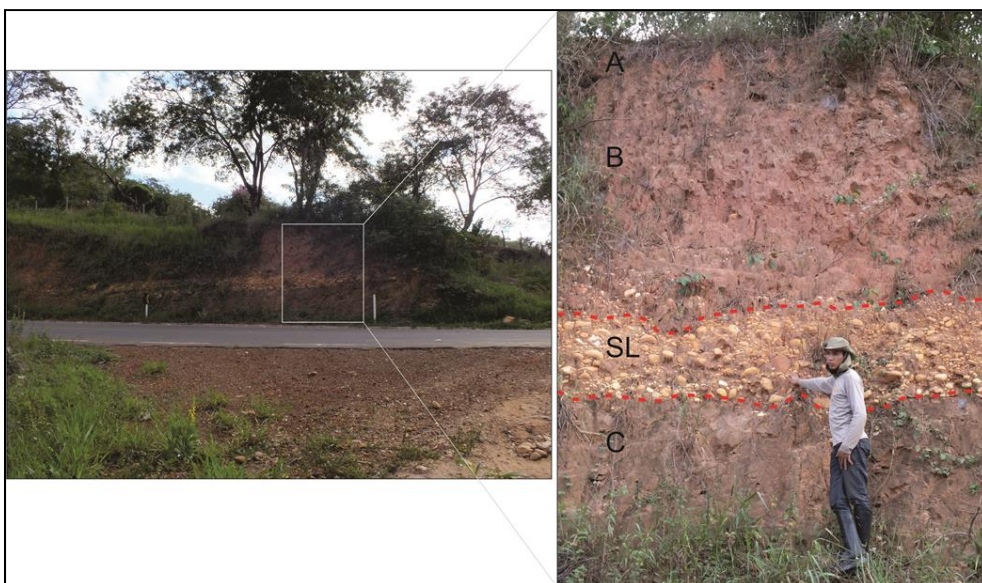
A morfologia favorável destes solos, diretamente associada à gênese, aliada à sua boa drenagem interna, porosidade e profundidade são características favoráveis aos cultivos de eucalipto e pinus, mantidos em grandes porções de manejo intensivo. Foi observado que os Latossolos Vermelho-Amarelos na região possuem horizonte A pedregoso, que está desnudo ou alterado pelo cultivo de eucalipto e *pinus* (Foto 9.39). Em alguns trechos foram verificados indícios de erosão laminar e em sulcos.

Foto 9.39 - Perfil espesso de Latossolo Vermelho-Amarelo à jusante da área projetada para o barramento de Vacaria

Entre as duas seções do perfil foi verificado uma *stone line*, que corresponde, possivelmente, a um pacote de material aluvial (seixos angulosos) de um antigo terraço do rio Vacaria.

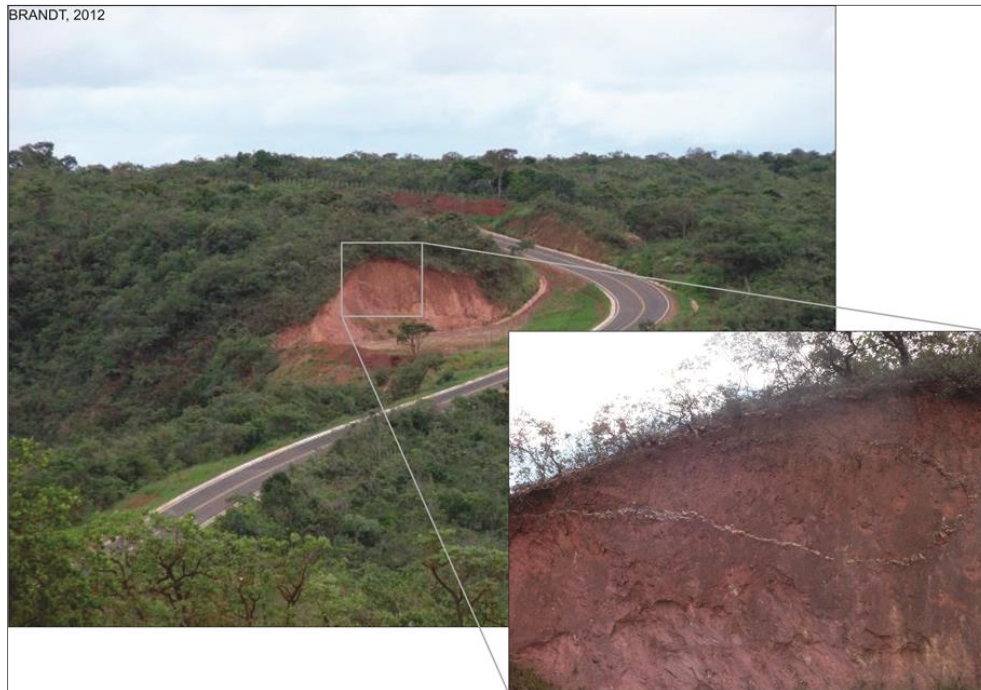
À medida que se aproxima do vale do rio Vacaria, os Latossolos começam a se intercalar a manchas de Cambissolos Háplicos. A transição entre alguns perfis na vertente é pontualmente marcada por veios de quartzos arredondados, indicativos locais de antigos níveis de terraço fluvial (Fotos 9.40, 9.41 e 9.42).

Foto 9.40 - Ponto 5. Perfil espesso de Latossolo Vermelho-Amarelo localizado à margem da estrada (BR-251) de Fruta de Leite/MG

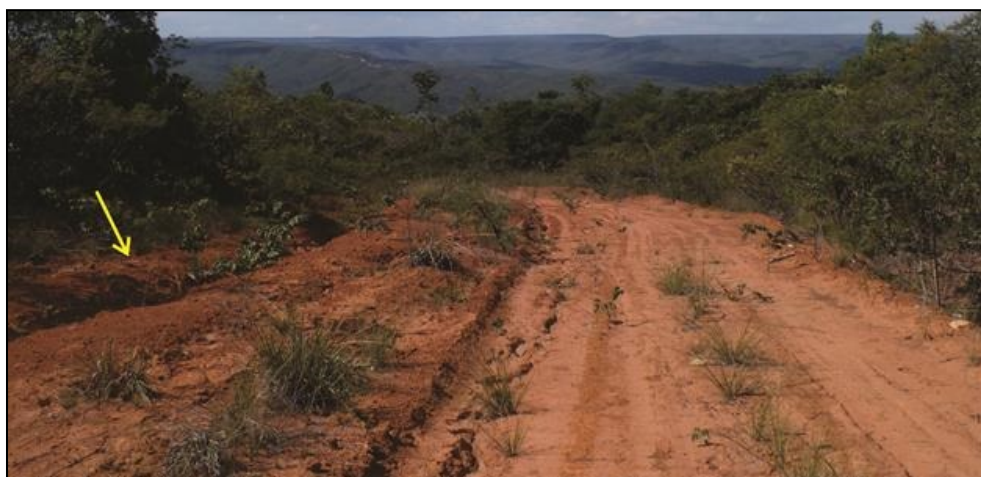
Foto 9.41 - Vista a partir das chapadas para as cabeceiras do rio Vacaria Latossolo descoberto apresentando (em destaque) processos erosivos

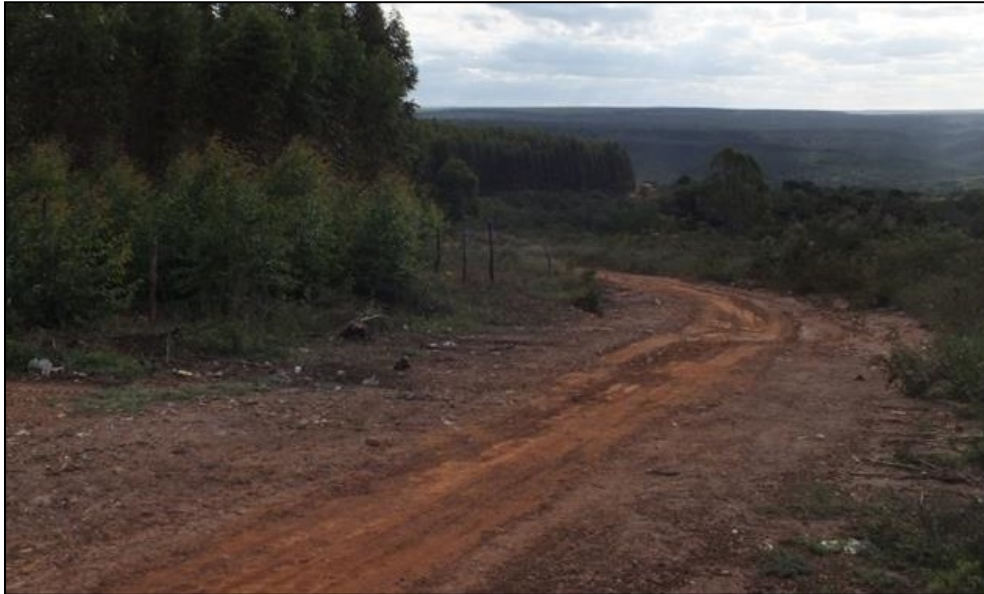
Foto 9.42 - Alta pedregosidade do horizonte A. Localidade de Campo de Vacaria rumo à borda dissecada das chapadas

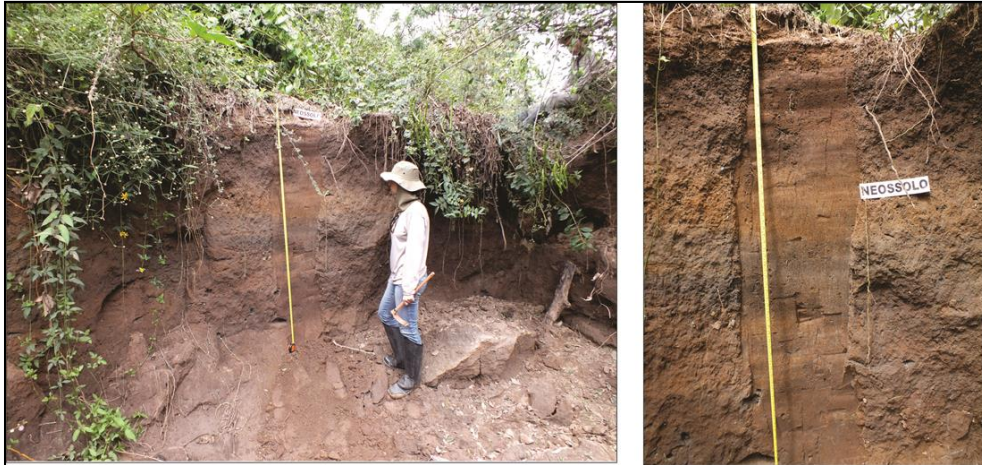
A espessura média deste solo, observada em corte nas drenagens tributárias do rio Vacaria, varia de 80 cm até 2 metros. Ao longo do rio Vacaria, não ultrapassa 50 cm de espessura, com extensão lateral de vários metros. Este solo é composto por quartzo de granulometria média a grossa, cascalho grosseiro e pode estar coberto por matéria orgânica. Apresenta coloração que varia desde creme-amarelado à cinza escuro. Esta classe de solo ocorre de forma pontual na área de estudo, sobretudo em áreas baixas, junto aos talvegues (Foto 9.43).

Foto 9.43- Perfil de Neossolo Flúvico situado em erosão às margens do córrego Diamantina
Elaboração, IC Ambiental.

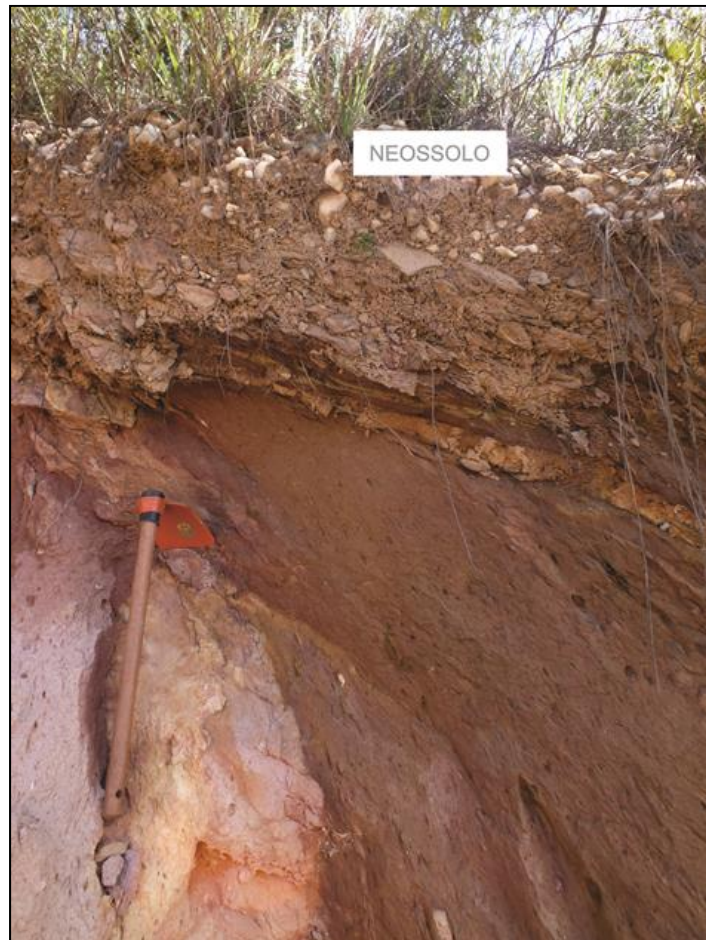
As Fotos 9.44 e 9.45 foi observado horizonte A, Neossolo Litólico, em vários pontos ao longo da barragem do rio Vacaria, e em menor proporção ao longo do traçado da adutora, especialmente nas partes de maior declividade da adutora. Na Foto 9.46 foi observado cultivo temporário de milho.

Foto 9.44- Perfil de Neossolo Litólico
Elaboração, IC Ambiental.

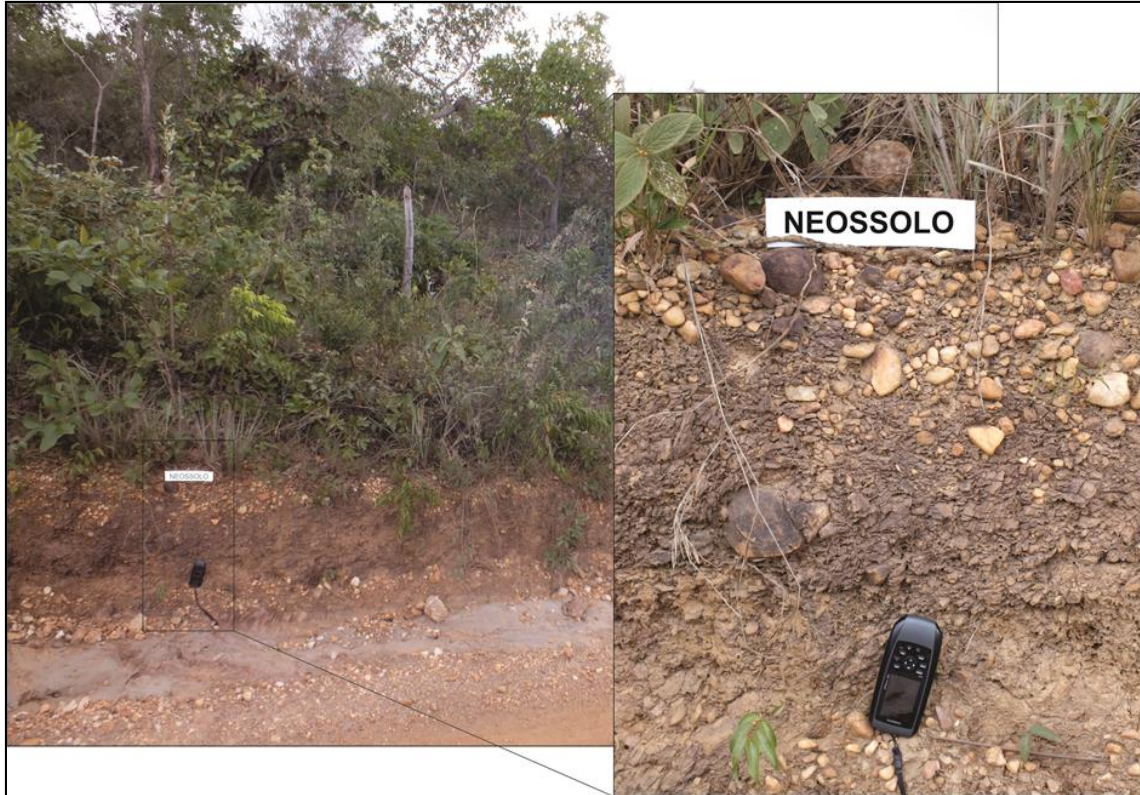
Foto 9.45- Perfil de Neossolo Litólico
Elaboração, IC Ambiental.

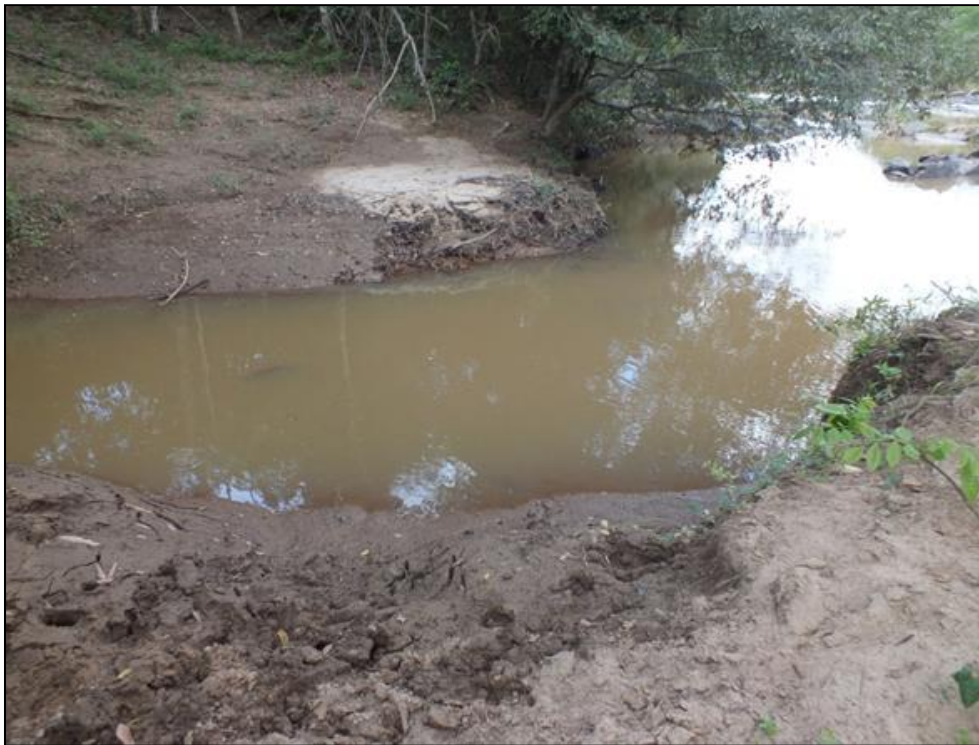
A Foto 9.47 apresenta área de ocorrência de Neossolo Flúvico, localizado no terraço fluvial na margem direita do rio Vacaria.

Foto 9.47- Foz do córrego Tamboril, afluinte da margem esquerda do rio Vacaria. Porção de ocorrência de Neossolo Flúvico

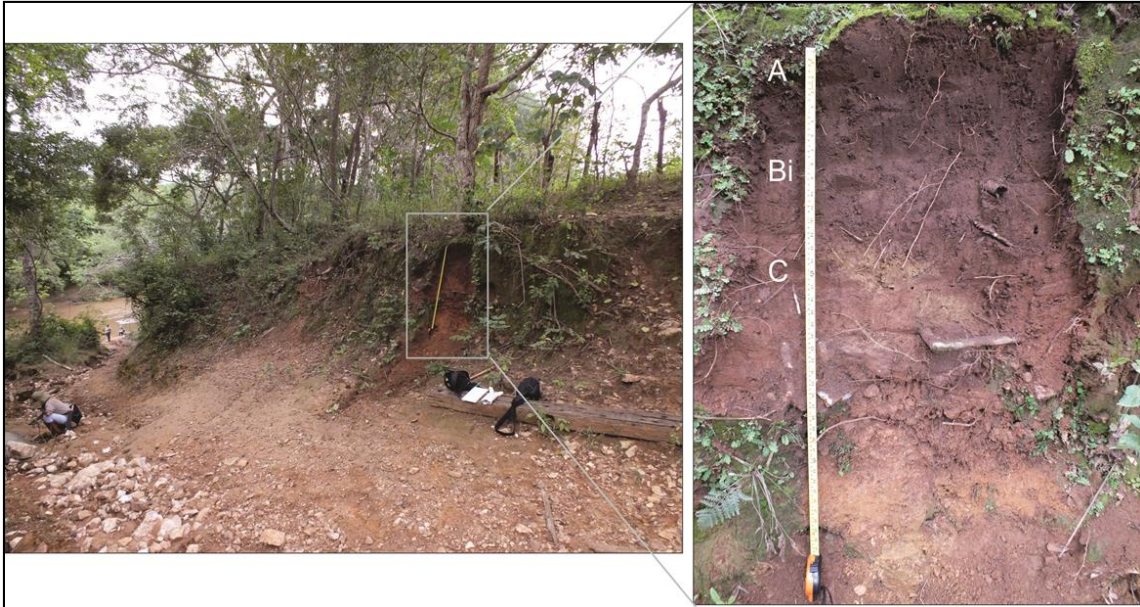
A maior parte da área prevista para a barragem do rio Vacaria, bem como parte de sua adutora é constituída de Cambissolos e Neossolo Litólicos, conforme identificado em campo. O caráter cascalhento a muito cascalhento e pedregoso nos solos é bastante comum. Estes cascalhos normalmente são de fração grosseira, muitas vezes ao longo de todo o perfil, como nos Cambissolos e em outros momentos, somente nos horizontes superficiais. A fração destes cascalhos é dominada quase exclusivamente por fragmentos de quartzo (Fotos 9.48 a 9.52).

Foto 9.48 - Perfil de Cambissolo Flúvico localizado na vertente da margem direita do rio Vacaria
Elaboração, IC Ambiental.

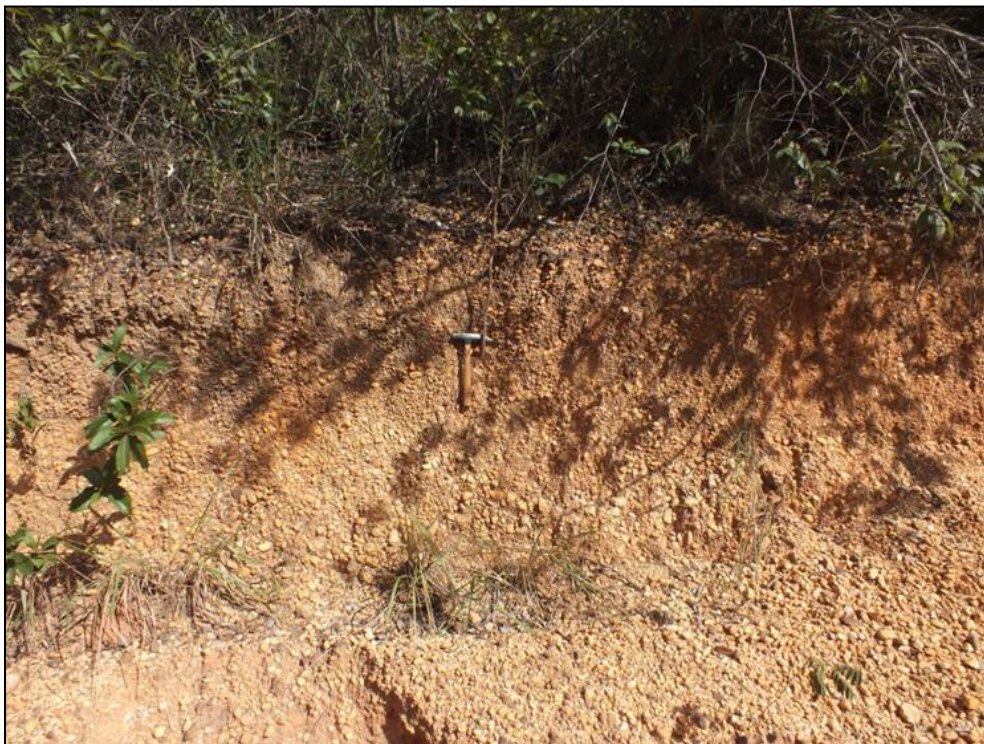
Foto 9.49 - Perfil de Cambissolo sobre cascalheira, com aproximadamente 1,50m de espessura
Elaboração, IC Ambiental.

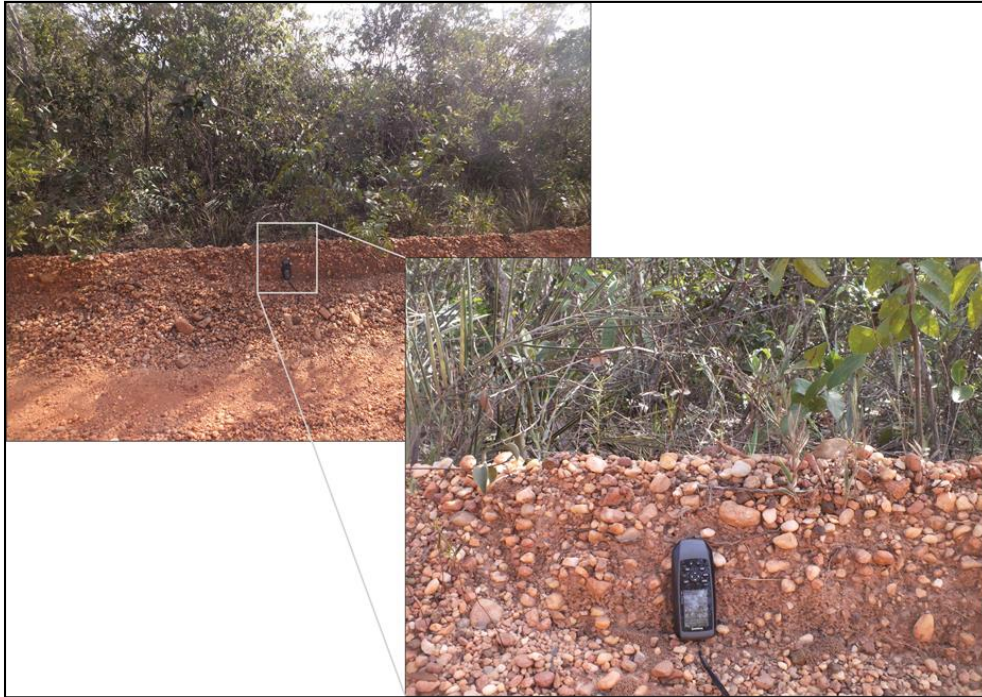
Foto 9.50 - Cambissolo raso muito cascalhento composto de seixos de quartzo
Elaboração, IC Ambiental.
