SUL AMERICANA DE METAIS

PROJETO BLOCO 8

EIA - ESTUDO DE IMPACTO AMBIENTAL

DIAGNÓSTICO DO MEIO FÍSICO

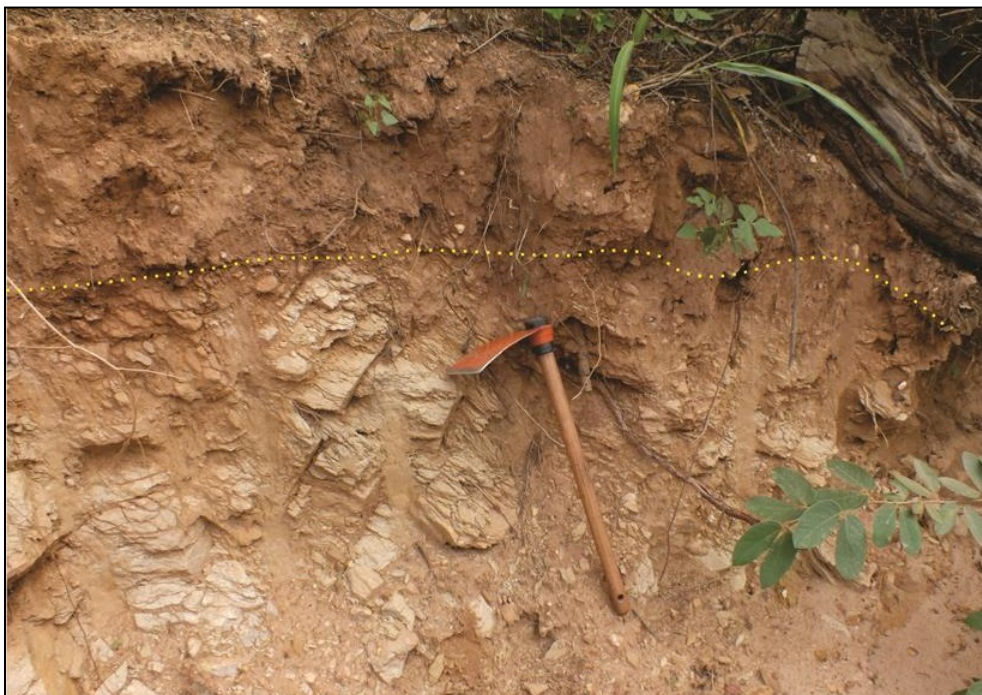
Foto 9.51 - Perfil de Cambissolo embasado sobre a rocha situado na margem direita do Ribeirão Jequi
Elaboração, IC Ambiental.

A maior parte da área prevista para a barragem do rio Vacaria, bem como parte de sua adutora é constituída de Cambissolos e Neossolo Litólicos, conforme identificado em campo. O caráter cascalhento a muito cascalhento e pedregoso nos solos é bastante comum. Estes cascalhos normalmente são de fração grosseira, muitas vezes ao longo de todo o perfil, como nos Cambissolos e em outros momentos, somente nos horizontes superficiais. A fração destes cascalhos é dominada quase exclusivamente por fragmentos de quartzo (Fotos 9.48 a 9.52).

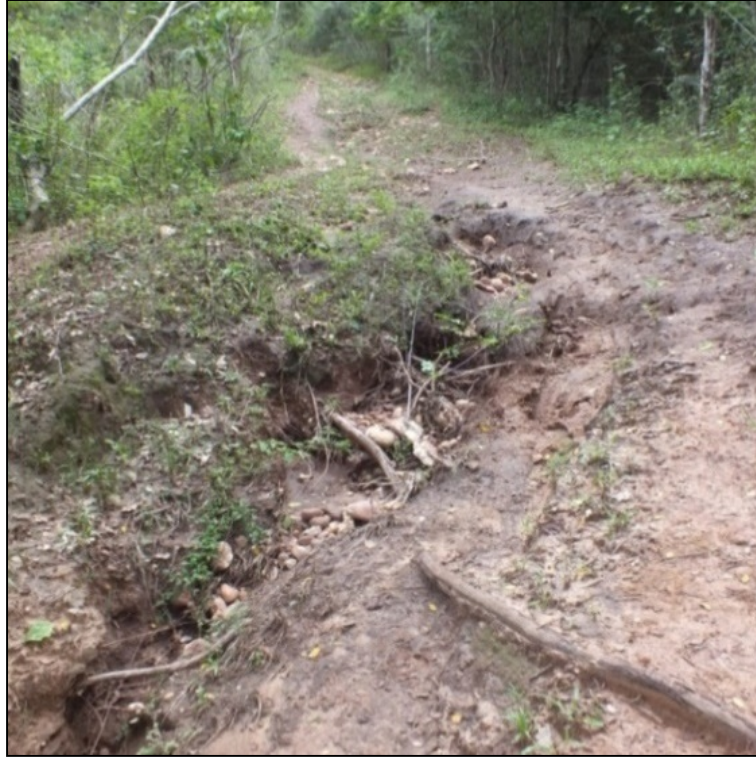
Foto 9.53- Processos erosivos em via local tipicamente na forma de sulcos e ravinas
Elaboração, IC Ambiental.

Além dos fatores naturais que influenciam diretamente nos processos erosivos, há um fator acelerador deste processo, que vem entrando com novos e intensos fluxos de energia e matéria e deve ser considerado: a ação antrópica. A intensificação da ocupação desordenada e o uso do solo pelo homem nestes sistemas ocasionam alterações ambientais significativas nos processos erosivos. A Figura 9.4 e as Fotos 9.53 e 9.54 identificam os pontos de erosão na área da barragem de Vacaria.

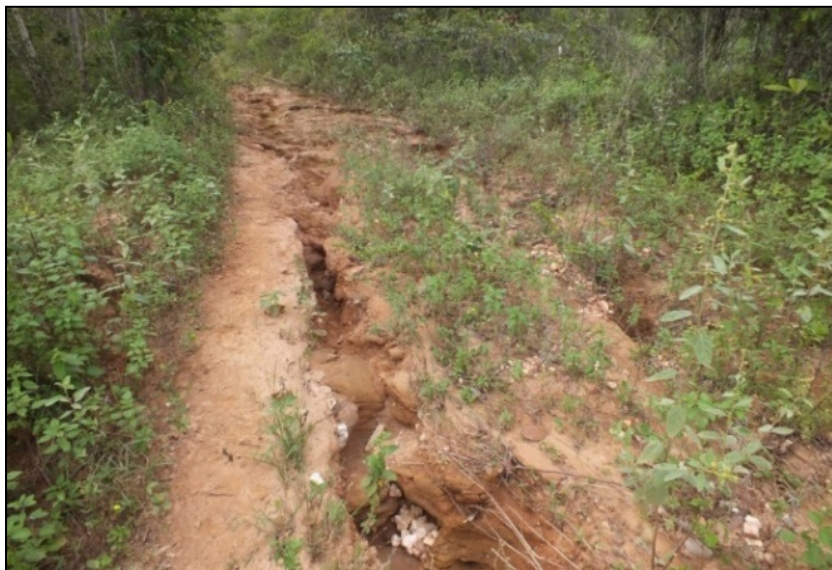
Foto 9.54- Processos erosivos, Ponto 2. Estágio avançado de erosão linear.
Elaboração, IC Ambiental.

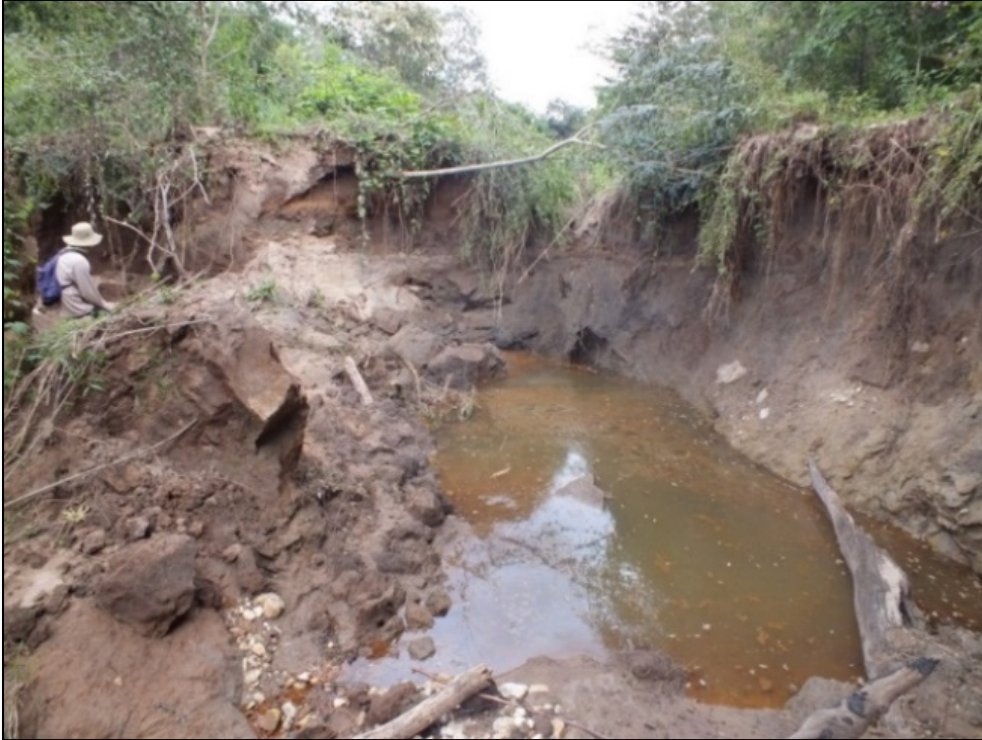
Na Foto 9.55 é mostrado estágio avançado de erosão linear, conformando ravinas, em acesso de uma porção da margem esquerda do Córrego Diamantina, onde são observados detritos de quartzo.

Foto 9.55 - Processo erosivo no leito do Córrego Diamantina
Elaboração, IC Ambiental.

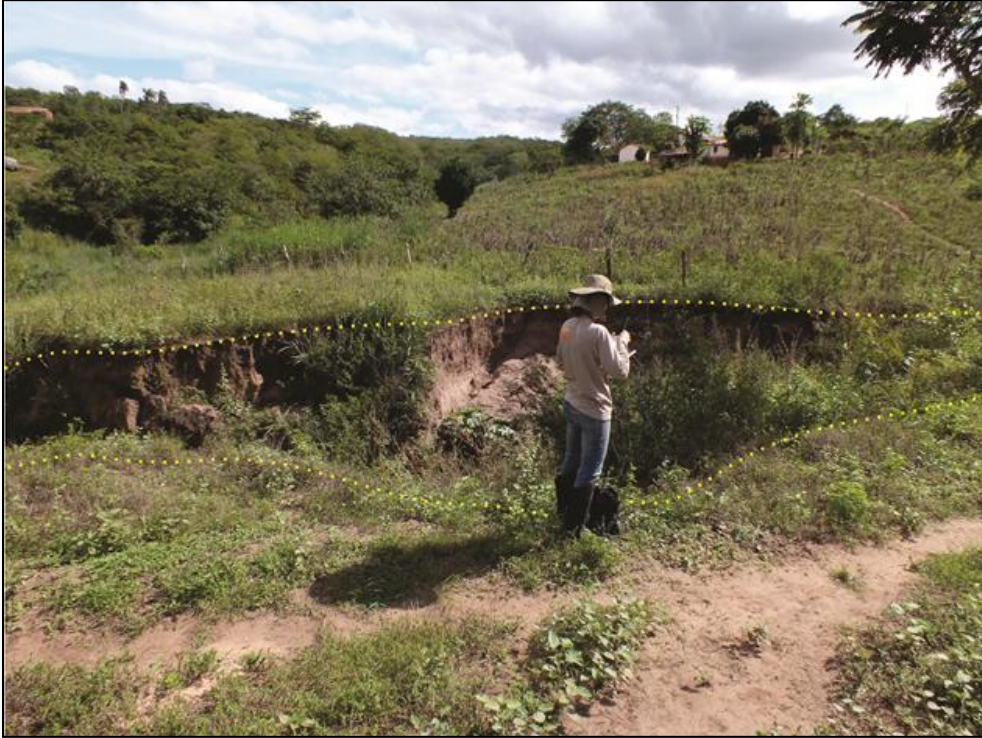
A Foto 9.56 mostra erosão na forma de uma voçoroca que pode ter sido formada pelo pisoteio excessivo de animais, na margem esquerda de um afluente “sem nome” do Córrego Tamboril. E na Foto 9.57 observa-se o processo erosivo em uma colina na margem direita do Ribeirão Jequi.

Foto 9.56 - Processos erosivos na forma de voçoroca na margem esquerda de um afluente do rio Vacaria

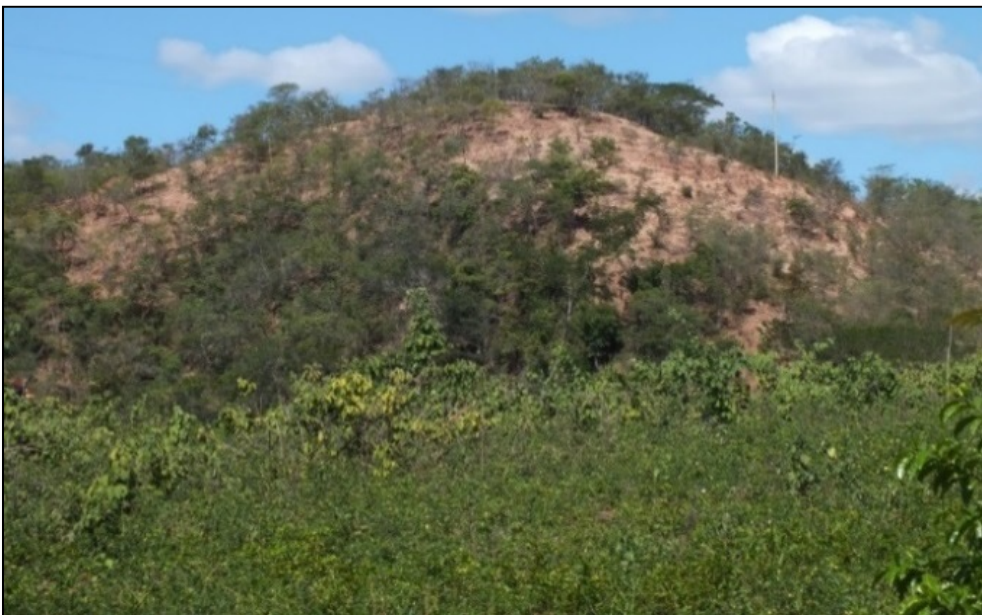
Foto 9.57 - Vista de um processo erosivo em colina na margem direita do Ribeirão Jequi

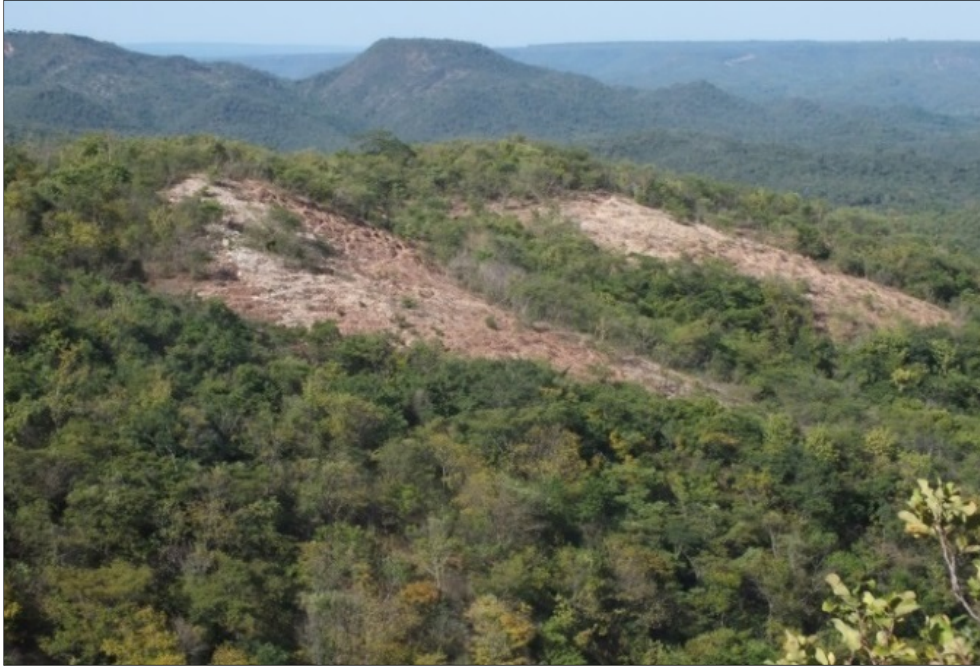
A Foto 9.58 mostra a erosão laminar ocasionada pelo escoamento difuso da água, removendo camadas superficiais do solo, que pode estar associada às práticas inadequadas de uso do solo.

Foto 9.58 - Processos erosivos na forma de erosão laminar na margem direita do Ribeirão Jequi em trecho bastante movimentado
Elaboração, IC Ambiental.

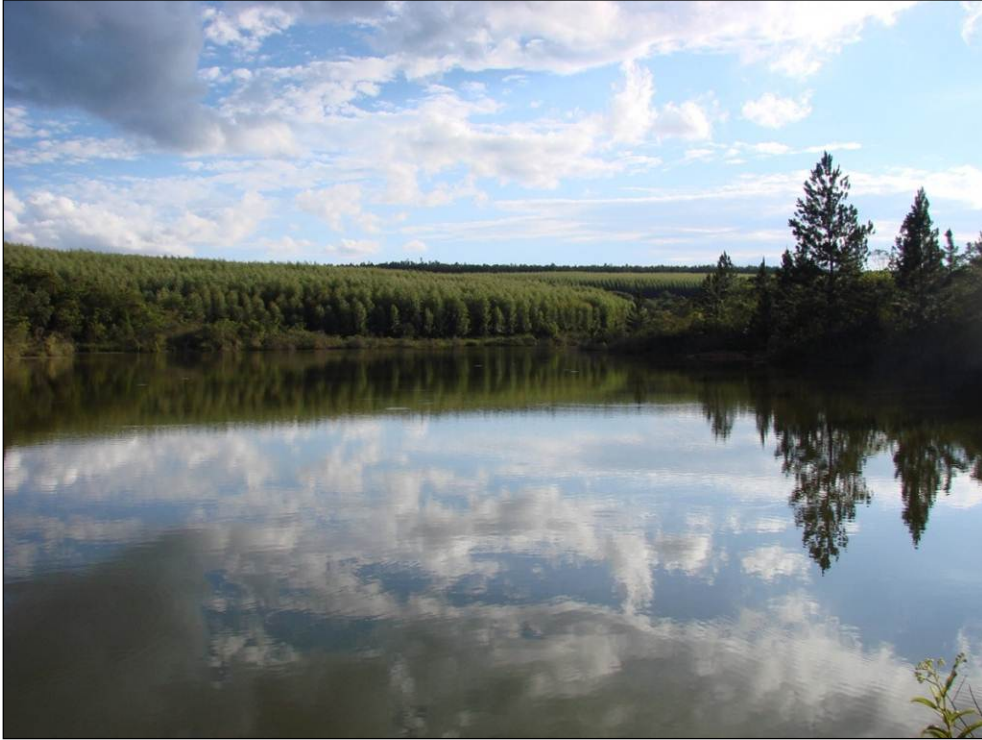
Logo a jusante de sua cabeceira verifica-se a presença de um barramento utilizado para o uso de apoio às atividades silvícolas da Fazenda São Francisco, de propriedade de terceiros para uso industrial. Tal estrutura hidráulica corresponde à maior intervenção em todo o seu curso na área de estudo (Foto 10.1).

Foto 10.1 - Barramento situado no alto curso do córrego Lamarão, próximo à sua cabeceira, correspondendo à principal estrutura hidráulica identificada no leito principal do curso d'água

Imediatamente após o referido barramento o leito do córrego Lamarão se aprofunda, conformando um desnível considerável a jusante. A partir daí o curso d'água segue seu leito original, marcadamente condicionado pelo conjunto de falhas e fraturas do substrato geológico.

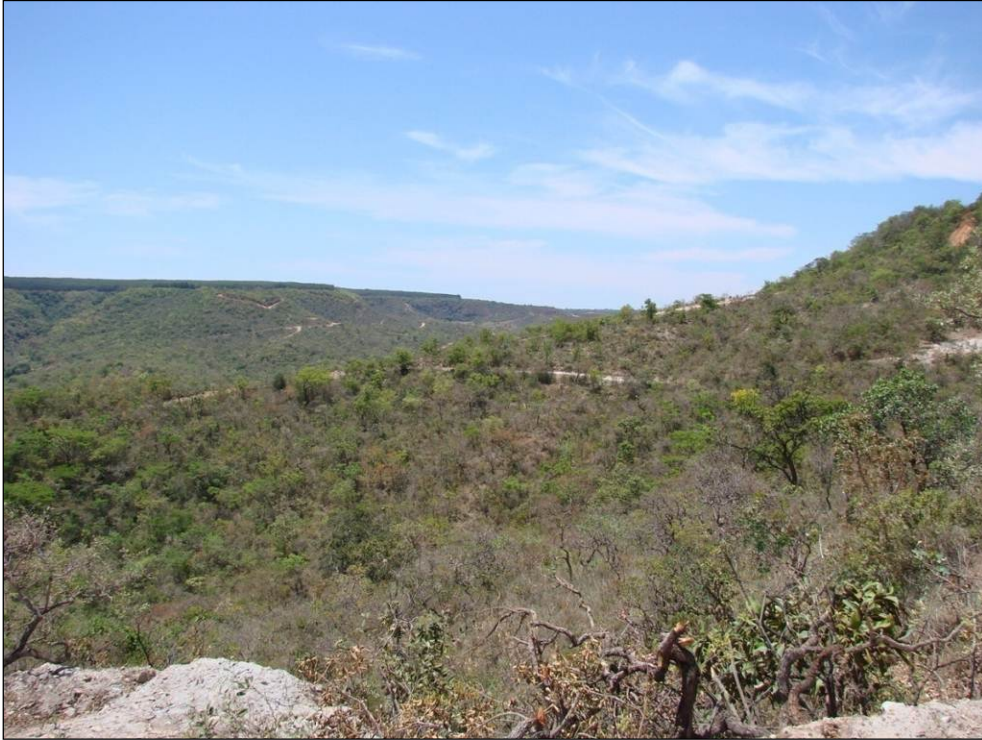
Foto 10.3 - Vista de norte para sul do local onde se pretende desenvolver a cava, no vale do córrego Lamarão

Na sub-bacia do córrego Lamarão há uma densa rede de drenagem com 78 nascentes de água perenes e intermitentes identificadas no cadastramento realizado, conforme apresentado no Cadastramento de Nascentes do Complexo minerário - Anexo 8 e Figura 10.8. De acordo com os padrões regionais, o vale possui feições acentuadas, resultado do entalhe da drenagem aproveitando as linhas de fraturas e falhas, o que é notável em seu médio curso (Foto 10.3).

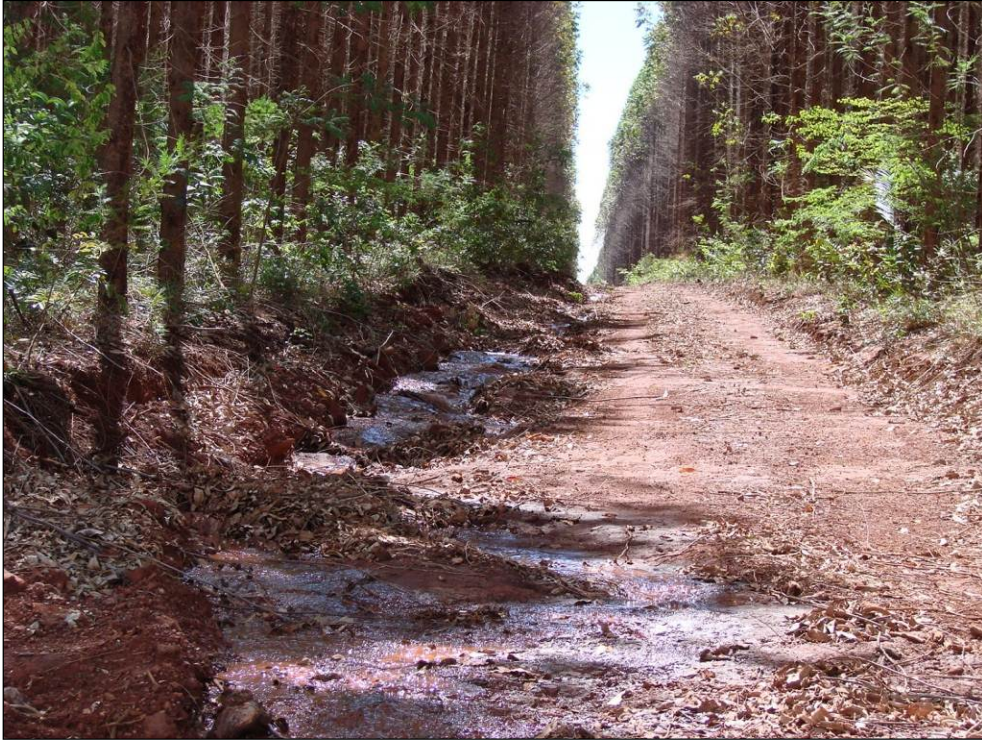
Tal situação se repete por toda a extensão da área de estudo, onde a atividade silvícola descaracterizou os topos dos platôs locais, implicando em alterações locais na taxa de percolação da água no solo e no fluxo natural das águas da chuva (Foto 10.4). Contudo, não há dados históricos que permitam comparar os dados atuais de vazão à situação anterior.

Foto 10.4 - Escoamento da chuva em sulco ao lado de estrada localizada no topo do platô onde se pretende implantar a cava

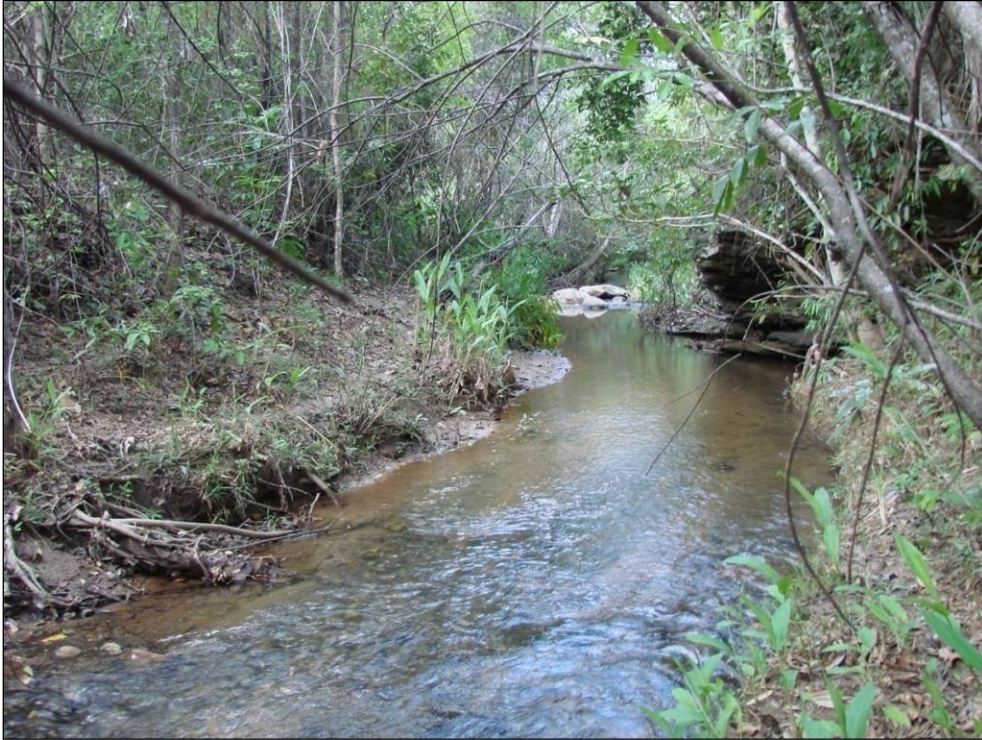
Ressalta-se que o canal principal do córrego Lamarão na área de estudo apresenta-se encaixado no substrato rochoso. Apenas no caso de alguns de seus pequenos tributários de 1ª e 2ª ordem verificam-se alguns pontos onde o fluxo corre sobre solos, ainda que rasos. Ao longo do leito principal observa-se a deposição de sedimentos no canal e em suas margens, constituídos por frações diversas que vão de areias a seixos e matacões (Foto 10.5).

Foto 10.5 - Córrego Lamarão em seu médio curso

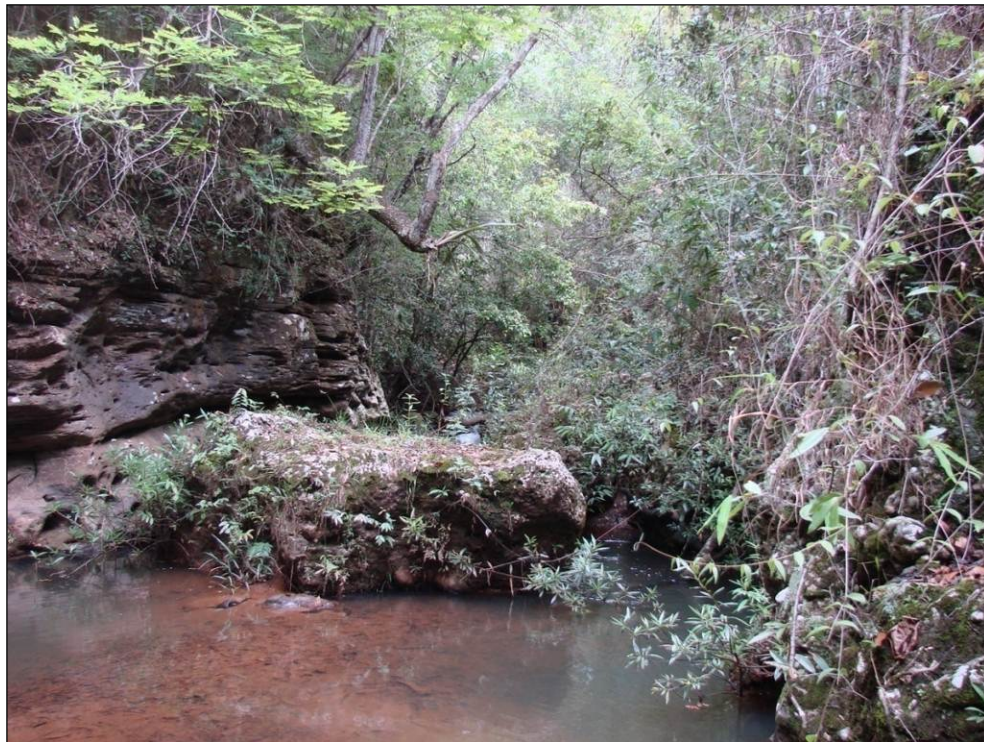
Devido ao condicionamento estrutural, o canal principal do Lamarão, bem como de seus afluentes, apresentam trechos retilíneos. Essa característica é marcante principalmente no médio curso do córrego, com direcionamento quase retilíneo de seu canal principal ao longo da direção geral sul-norte, conforme já mencionado. Outro indício do condicionamento estrutural é a presença de soleiras estruturais no leito dos canais, o que demonstra a presença de fraturas e falhas e normalmente configuram pequenas quedas d'água (Foto 10.6).

Foto 10.6 - Ao longo do leito do córrego Lamarão, assim como em outros cursos d'água da área de estudo, é possível observar a presença de pequenas quedas d'água em função da presença de afloramentos de rochas em geral associados a falhas e fraturas geológicas

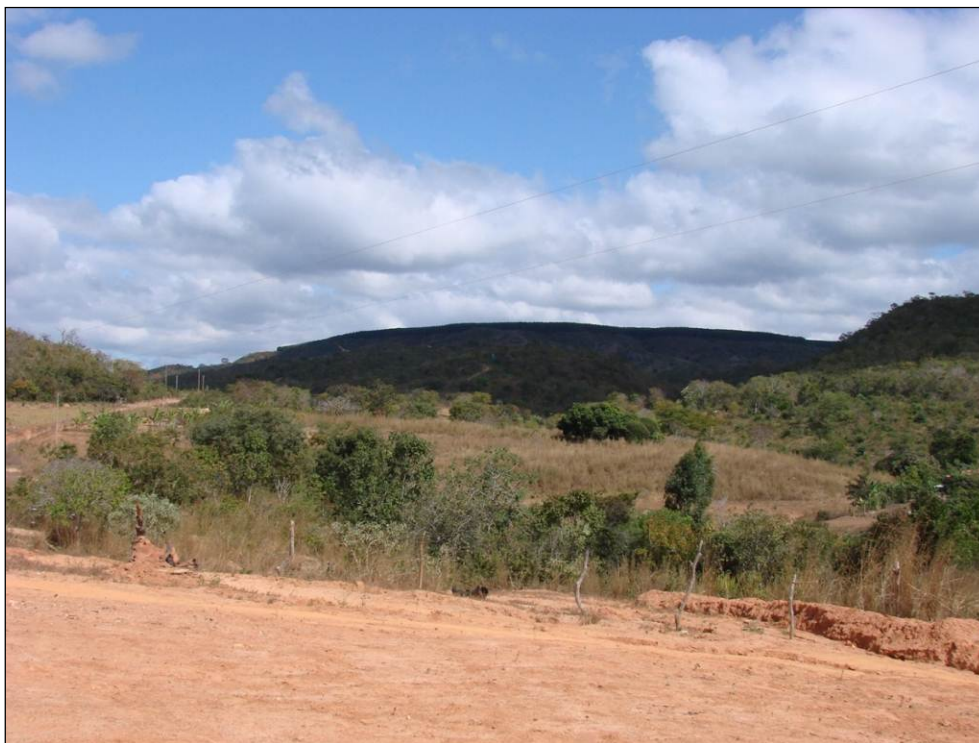
O vale do córrego Lamarão torna-se um pouco mais amplo nas proximidades do talvegue, junto ao limite norte da área de estudo, após receber a contribuição do córrego Mundo Novo. Nessa região, verifica-se a presença de uma pequena planície fluvial local onde é possível observar depósitos aluviais de pequenas dimensões (Foto 10.7).

Foto 10.7 - Planície do vale do córrego Lamarão no limite norte da área de estudo

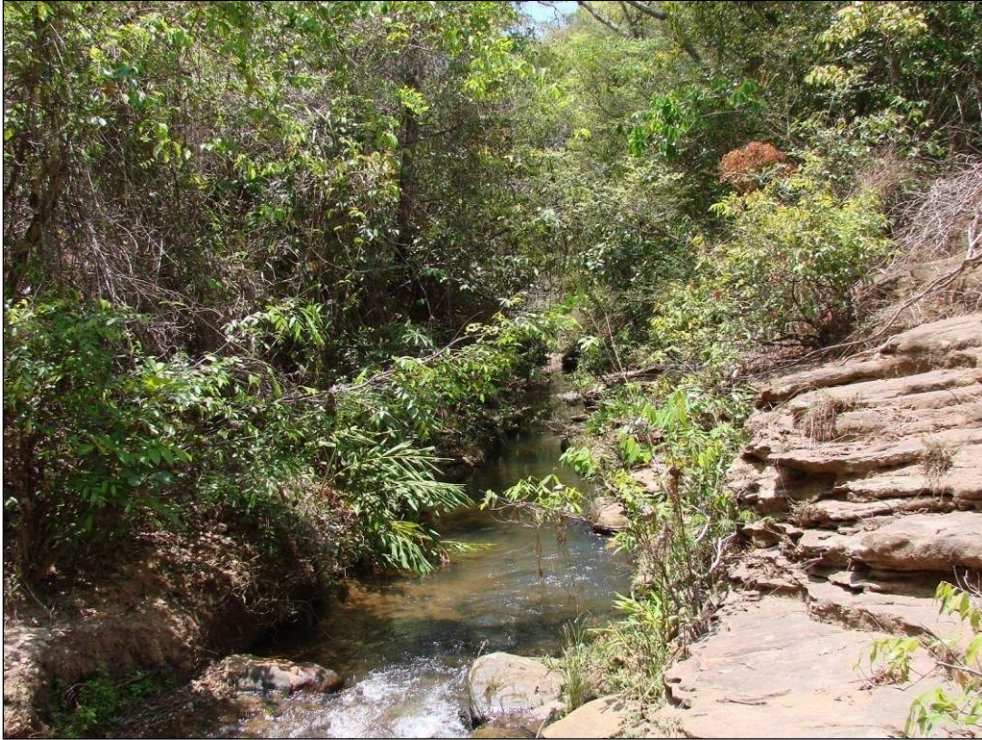
Em relação à tipologia do vale observa-se que o mesmo apresenta vertentes em forma de “V”, sendo que em alguns locais a declividade é bastante acentuada, conformando alguns paredões rochosos quase retilíneos próximos às bordas dos platôs e junto ao leito do curso d’água (Foto 10.8).

Foto 10.8 - Afloramento de metadiamicrito junto ao leito do córrego Lamarão em seu médio curso

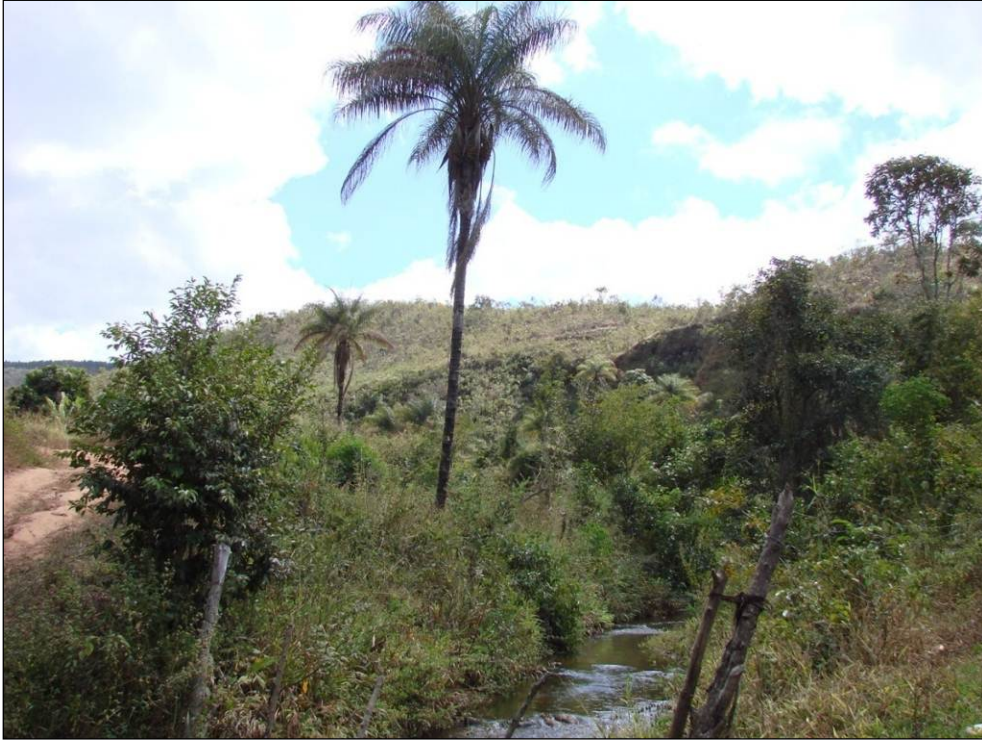
Para a dessedentação animal a água utilizada é retirada diretamente do curso d’água, que em alguns pontos é até cercado entre as propriedades (Foto 10.10).

Foto 10.10 - Cercamento transversal ao leito do córrego Lamarão, perto da comunidade homônima. Notou-se que em alguns pontos do seu leito tal prática é comum, a fim de evitar que os animais passem de uma propriedade para outra

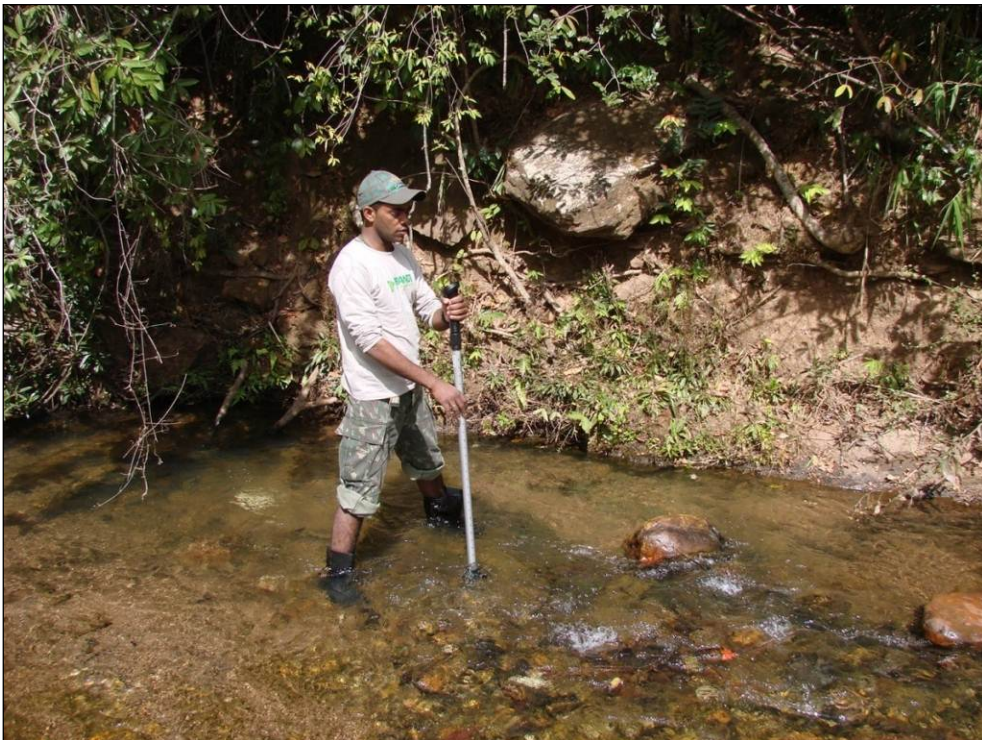
Quanto à vazão no córrego Lamarão, a mesma foi medida em duas seções. Na primeira, situada junto à sua cabeceira, o valor obtido foi de 11,6 l/s (estação chuvosa - janeiro), enquanto no ponto à jusante, que recebe a contribuição de toda a sub-bacia, inclusive dos maiores afluentes da área de estudo, o valor obtido foi de 181 l/s (estação chuvosa - janeiro), o que reflete a importância da contribuição de todas as drenagens situadas a montante nos limites a serem efetivamente afetados pela estrutura do complexo minerário (Foto 10.11).

Foto 10.11 - Ponto de medição de vazão no leito do córrego Lamarão, a jusante das estruturas

Os resultados detalhados de vazão são apresentados no Relatório de Cadastramento de Nascentes do Complexo minerário (Anexo 8).

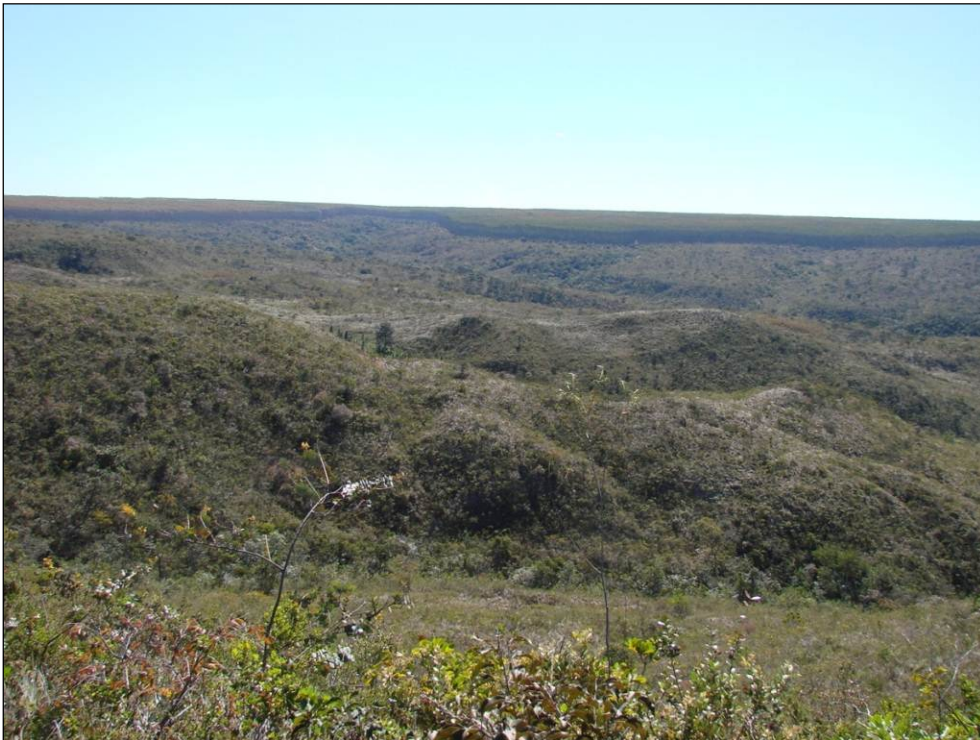
Assim como as demais drenagens locais, o vale do córrego Mundo Novo apresenta forte condicionamento estrutural, seguindo o sentido oeste-leste, onde a água segue a direção das fraturas geológicas presentes também ao longo dos leitos de seus tributários. Interessante colocar que nas proximidades do local onde se pretende implantar o eixo da barragem 2 de rejeitos foi identificada, no mapeamento geológico, uma falha que corta, perpendicularmente, o vale principal. Tal fato, também associado à diferenciação da constituição e do grau de alteração da rocha, explica a diferenciação na morfologia do vale, que junto às cabeceiras apresenta padrão retilíneo a dendrítico, e no médio/baixo curso possui padrão retilíneo-retangular (Foto 10.12).

Foto 10.12 - Visão geral das cabeceiras da microbacia do córrego Mundo Novo, local onde se pretende implantar a barragem 2 de rejeitos. Nesse segmento o vale é mais aberto e a rede de drenagem um pouco menos encaixada, o que pode ser, em parte, explicado pela litologia mais friável, metadiamicrito “estéril”, presente em grande parte desse trecho.

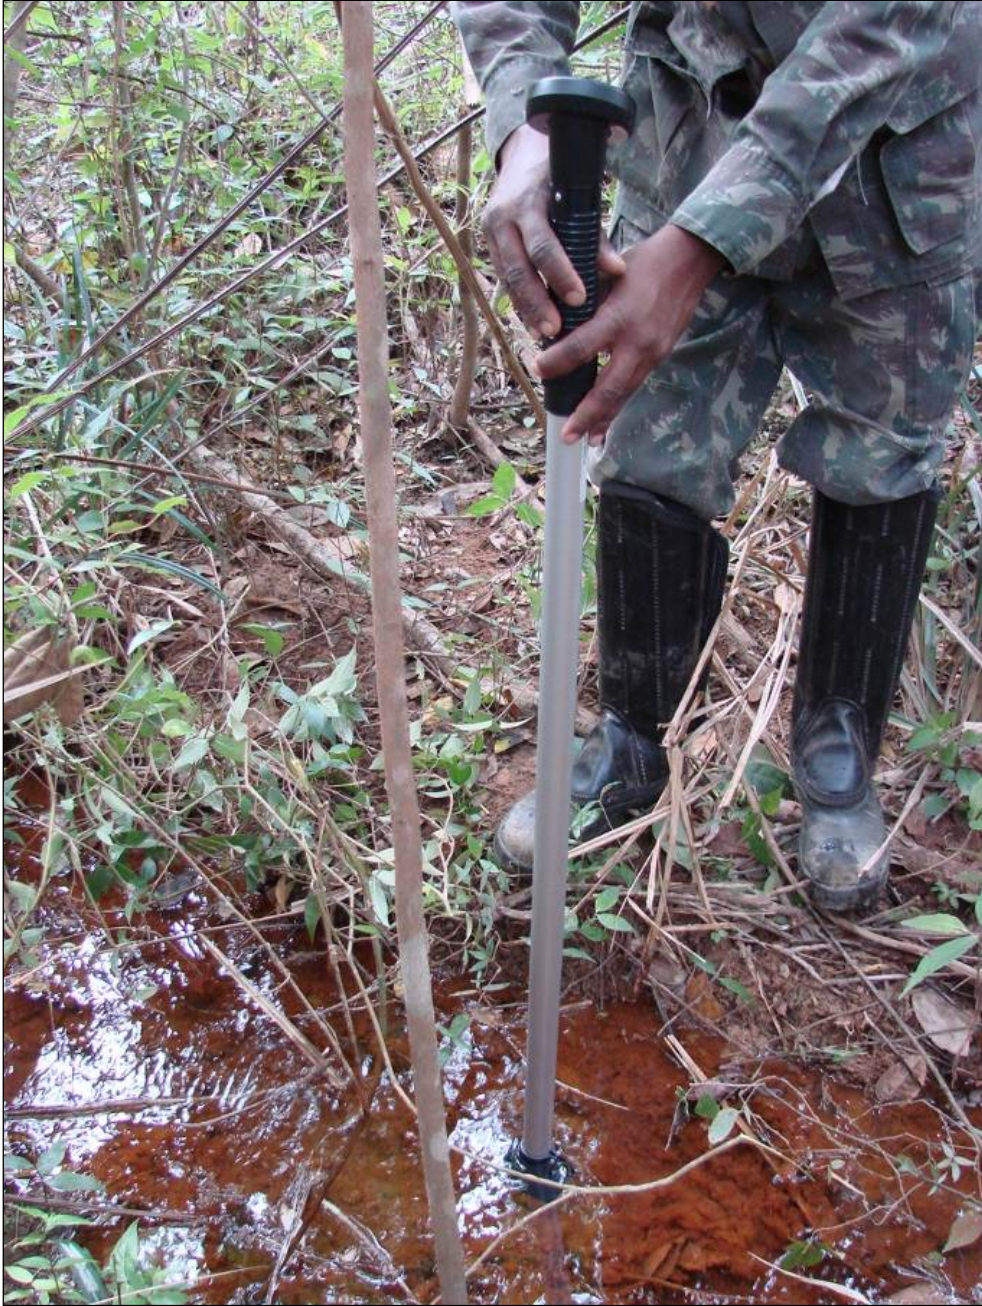
A medição de vazão, realizada em um ponto próximo à cabeceira do córrego Mundo Novo (Foto 10.13), indicou a vazão média de 4,2 l/s (período seco e chuvoso).

Foto 10.13 - Ponto de medição de vazão próximo à cabeceira do córrego Mundo Novo

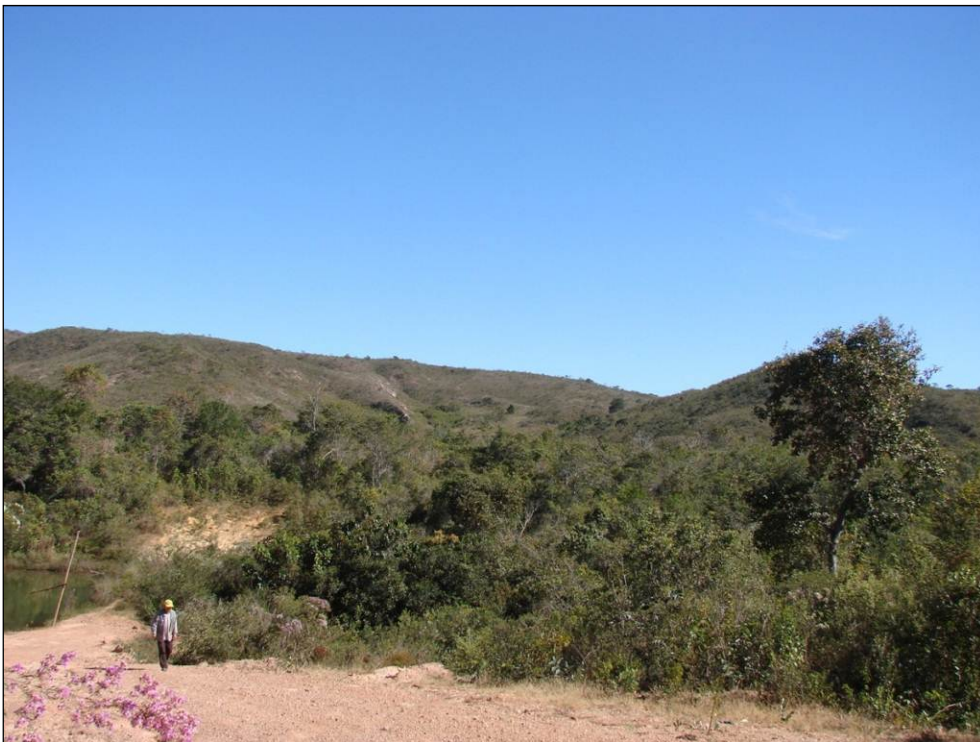
Sua nascente principal está localizada na base do platô local, na transição com as formas morfológicas do tipo colinas, apresentando feições relativamente suaves, onde a drenagem encontra-se pouco encaixada (Foto 10.14). Ainda foram identificadas 22 nascentes de águas, entre perenes e intermitentes, na sub-bacia do córrego Mundo Novo, conforme apresentado no Cadastramento de Nascentes do Complexo mineral - Anexo 8 e Figura 10.7 anterior.

Foto 10.14 - Vale do córrego Mundo Novo ainda em seu alto curso, no limite da área pretendida para a implantação da cava, imediatamente a jusante da futura barragem 2 de rejeitos. Observa-se a presença de vertentes suaves recobertas por uma espessa cobertura elúvio-coluvionar

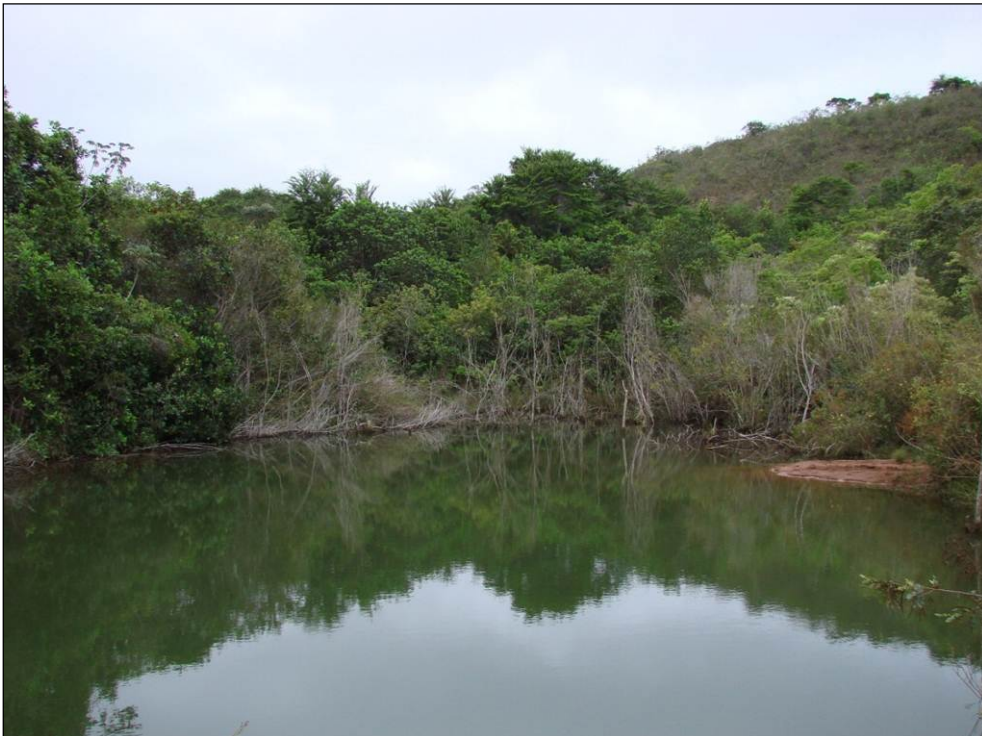
Na microbacia há um pequeno barramento, principal estrutura hidráulica presente ao longo do curso do córrego Mundo Novo, destinado ao suprimento de água para utilização em atividades de apoio à prática silvícola (Foto 10.16).

Foto 10.16 - Açude situado junto à nascente principal do córrego Mundo Novo. O mesmo é utilizado para atividades de apoio à cultura silvícola que ocorre nos topos do vale

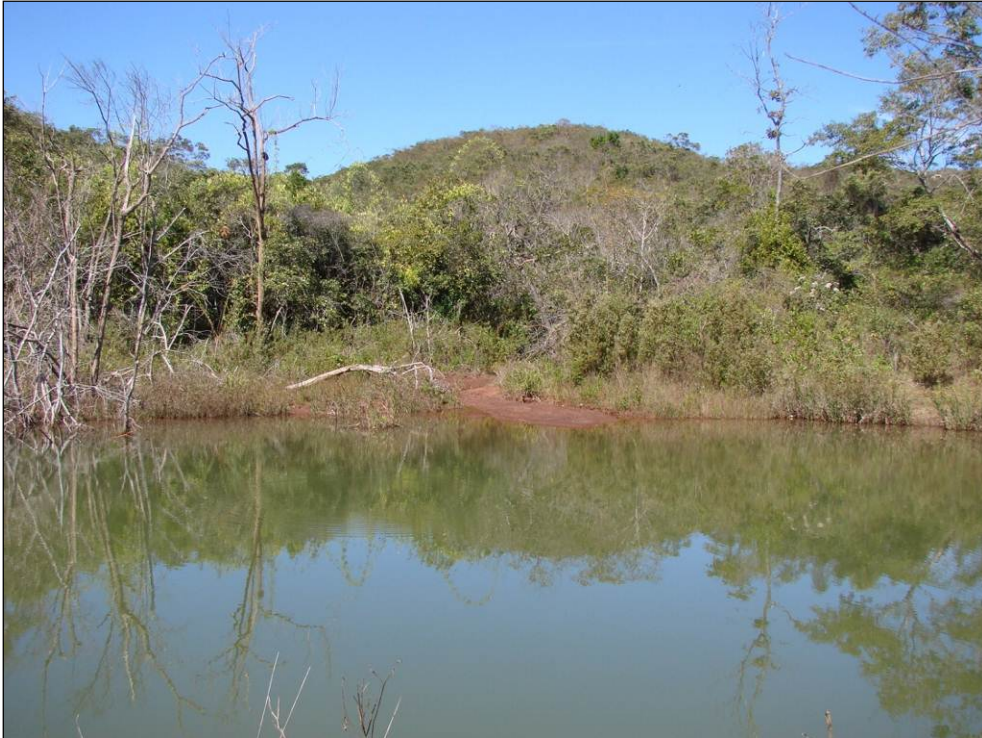
Outra estrutura hidráulica presente no vale do córrego Mundo Novo corresponde também a um pequeno açude, localizado num afluente sem denominação localizado na margem direita, também utilizado para o apoio às atividades silvícolas (Foto 10.17).

Foto 10.17 - Barramento situado em afluente da margem direita do córrego Mundo Novo, na direção do futuro eixo da barragem 2 de rejeitos

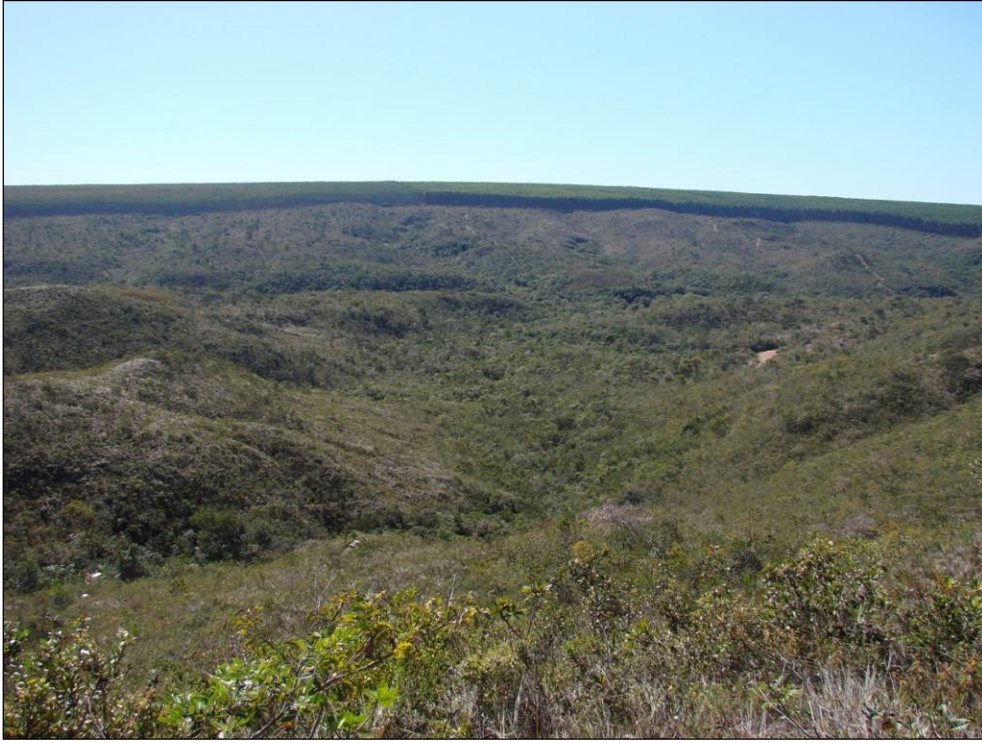
Todos os afluentes do córrego Mundo Novo apresentam pequenas dimensões e, assim como o leito principal, são fortemente condicionados por estruturas geológicas rúpteis, gerando um sistema de fraturas conjugado que origina o padrão retilíneo da rede de drenagem, direcionando fortemente tanto o leito do canal principal quanto seus tributários de 1ª ordem (Foto 10.18).

Foto 10.18 - Em primeiro plano, vale de tributário da margem direita do córrego Mundo Novo, ainda no seu alto curso. O leito do canal apresenta segmentos retilíneos que correspondem a linhas de falhas, onde se observam inflexões na direção do canal

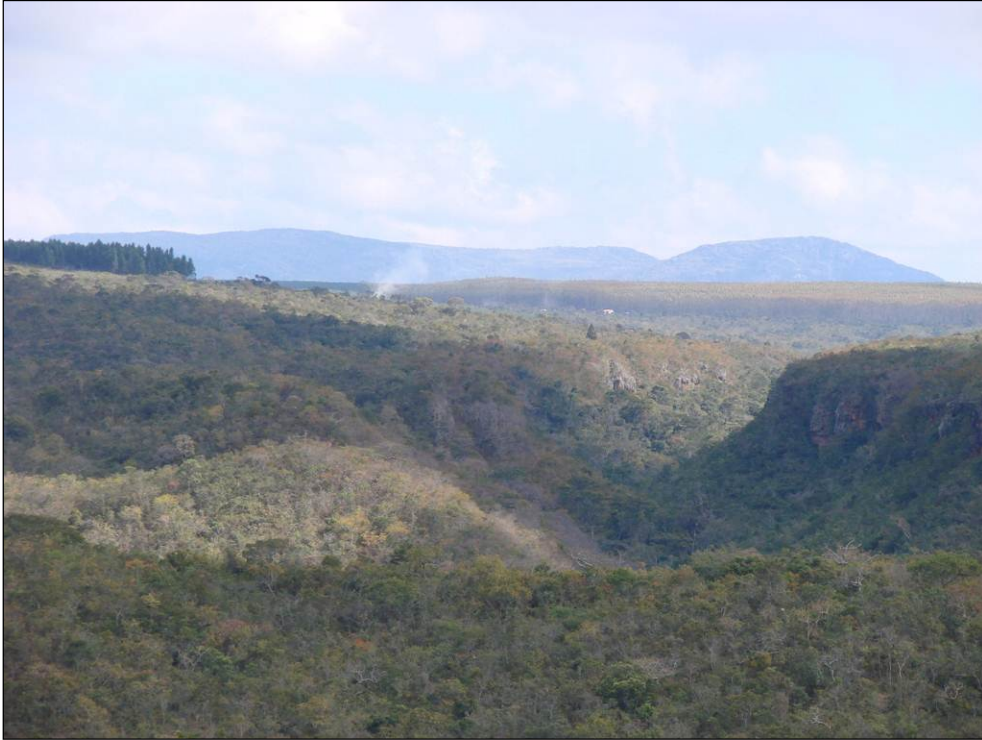
Contudo, a maior evidência do condicionamento estrutural na área da microbacia do Mundo Novo é a presença do cânion formado pelo alinhamento aproximado oeste-leste de uma sequência de falhas, o que fica visível no mapa geológico e hidrográfico local. Naquele trecho o vale apresenta forma de “U” e mantém o padrão de drenagem retilíneo, estando bastante encaixado diretamente no substrato rochoso (Foto 10.19).

Foto 10.19 - Vale em “U” no médio/baixo segmento do córrego Mundo Novo, local marcado pela presença de um cânion

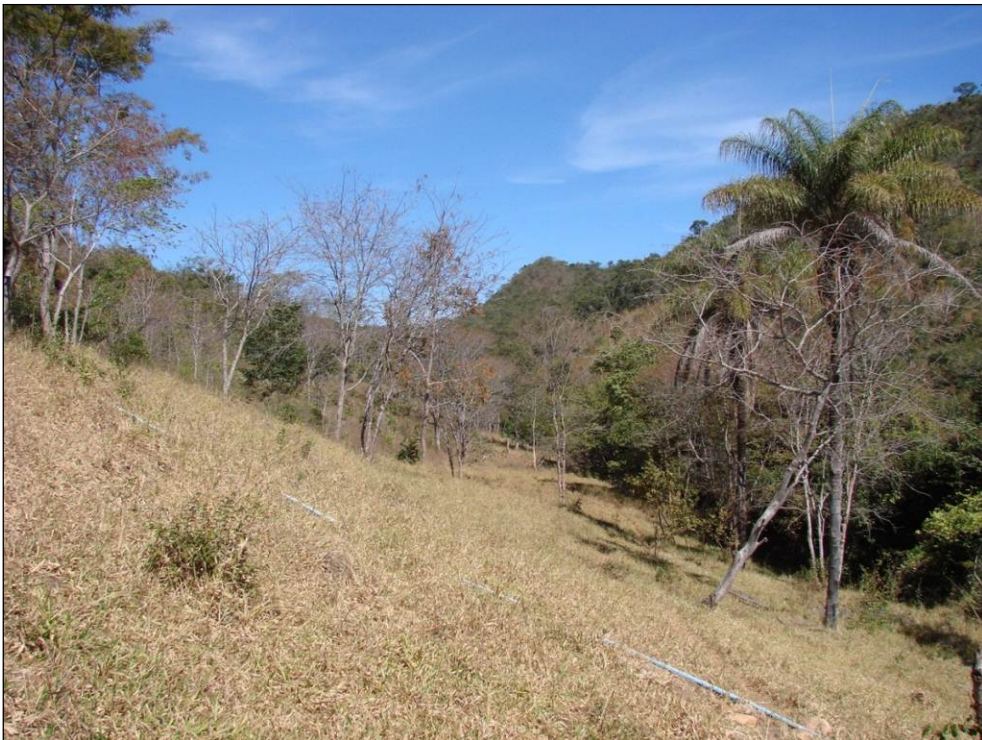
Foto 10.20 - Trecho final do córrego Mundo Novo, região na qual o vale se abre um pouco e as vertentes retilíneas do médio curso dão lugar as vertentes com formas em “V”

Na região de suas cabeceiras, o vale apresenta baixos gradientes em seu leito principal, característica que se mantém ao longo de seus tributários. A alta microbacia do córrego Mundo Novo encontra-se um pouco menos encaixada do que seu médio e baixo curso. Somente próximo à sua foz verifica-se um segmento um pouco mais aberto, com a presença de vertentes um pouco mais suaves e distantes entre si, conformando um pequeno trecho do vale com a tipologia em “V” (Foto 10.20).

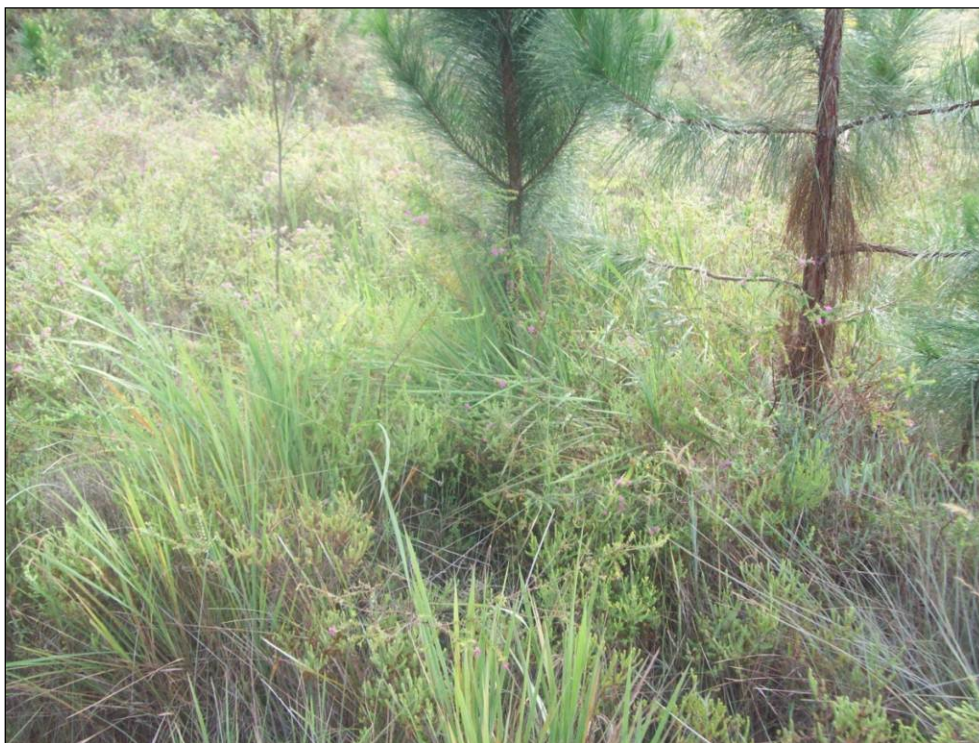
Foto 10.21 - Área brejosa em drenagem situada na alta microbacia do córrego Mundo Novo, local pretendido para a instalação da barragem 2 de rejeitos

Dessa maneira, a microbacias do córrego Mundo Novo apresenta características similares às do córrego Lamarão: perfil longitudinal relativamente homogêneo, a partir de seu médio curso, com baixo gradiente hidráulico, padrão de drenagem retilíneo, por vezes apresentando segmentos dendríticos nas cabeceiras, ambos associados ao condicionamento estrutural. Em função da topografia um pouco mais suave na região de sua cabeceira, podem ser observadas, pontualmente, áreas com características brejosas, como a verificada nas proximidades da área pretendida para a implantação da barragem 2 de rejeitos (Foto 10.21).

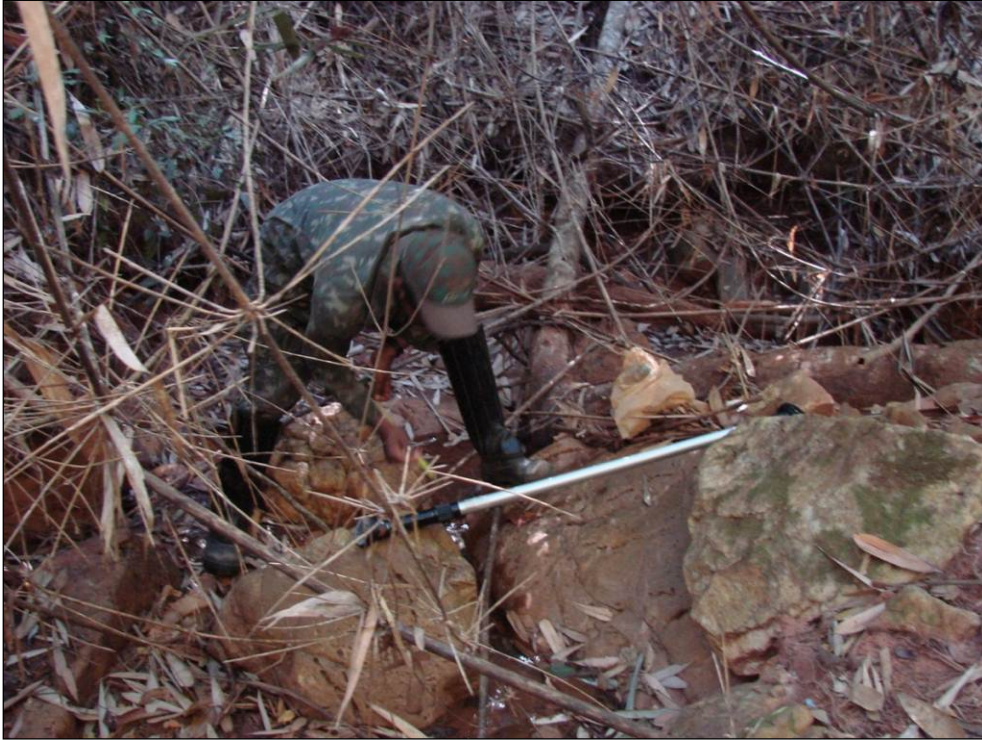
Foto 10.26 - Ponto no qual foi medida a vazão na cabeceira do córrego do Vale, correspondente a um segmento estreito e cheio de blocos no leito do canal

Junto à nascente principal foi realizada a medição de vazão no córrego do Vale, onde se obteve uma vazão média de 1,5 l/s, entre período chuvoso e seco, fluxo baixo se comparado às medições feitas nas cabeceiras de outras drenagens na área de estudo (Foto 10.26).
