SUL AMERICANA DE METAIS

PROJETO BLOCO 8

EIA - ESTUDO DE IMPACTO AMBIENTAL

DIAGNÓSTICO DO MEIO FÍSICO

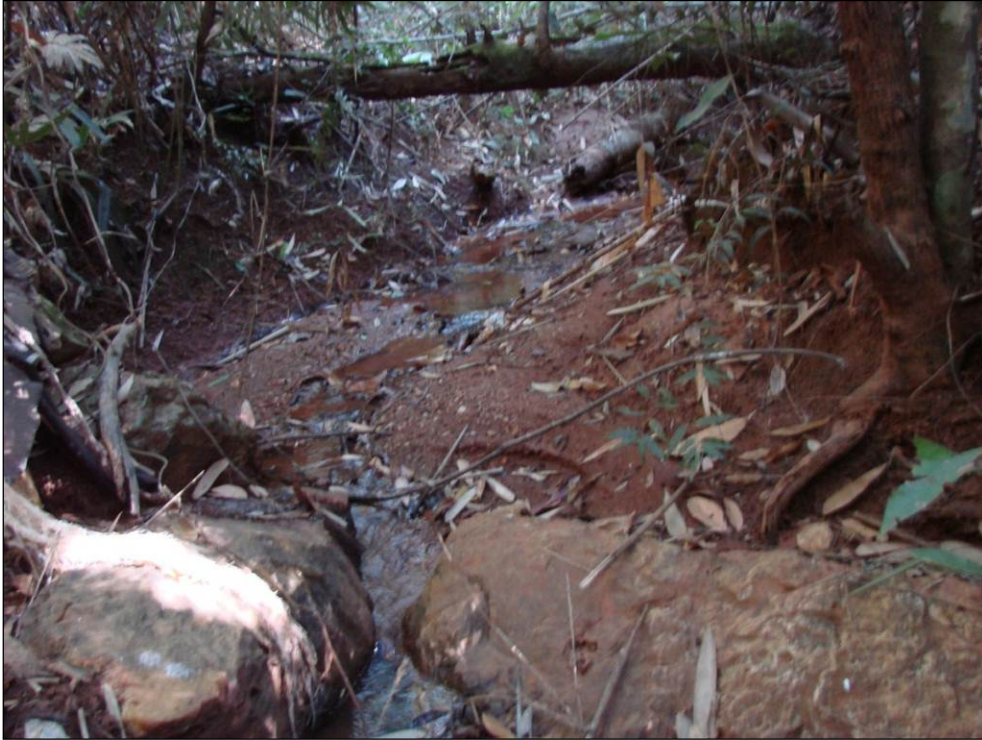
Foto 10.28 - Canal principal do córrego do Vale, ainda próximo à cabeceira. O leito corre sobre a rocha e sedimentos aluviais e eluviais, junto aos quais se verifica a presença de blocos e seixos pouco rolados, indicativo da baixa capacidade de transporte de material em função das baixas vazões

De maneira geral, seus afluentes apresentam canais com pequenas dimensões, caracterizados por segmentos pouco volumosos, encaixados diretamente sobre a rocha (Foto 10.28).

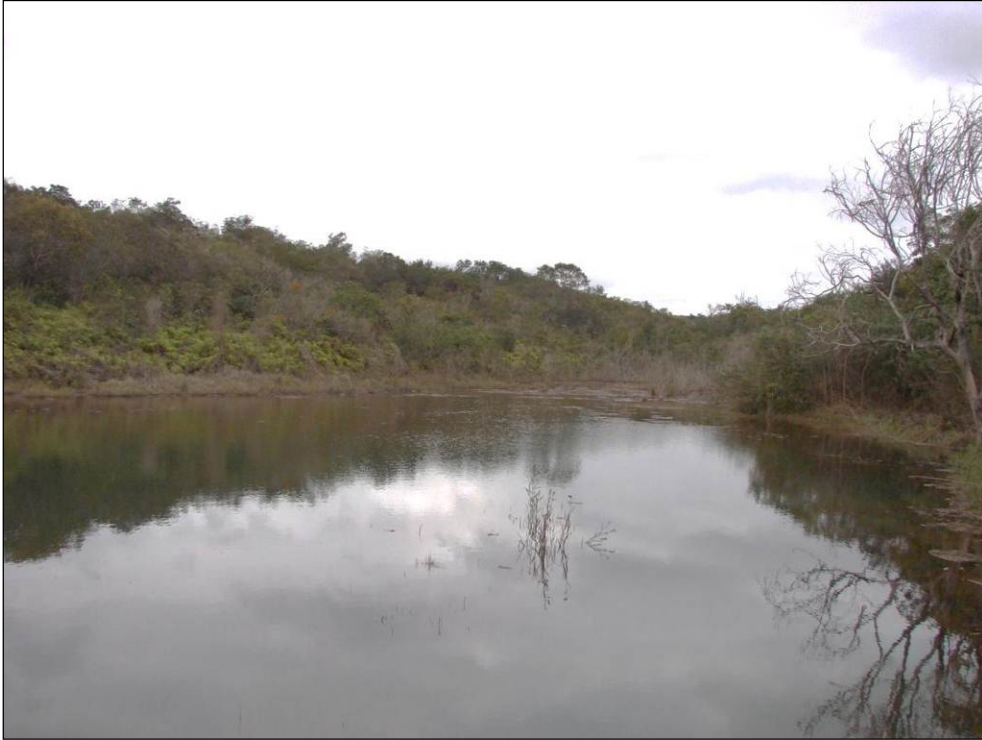
Foto 10.32 - Açude onde é realizada a captação para o abastecimento público do povoado do Vale das Cancelas

Do ponto de vista do uso da água, a microbacia possui grande importância uma vez que é nela que se encontra situado o açude que abastece o povoado do Vale das Cancelas (Foto 10.32).

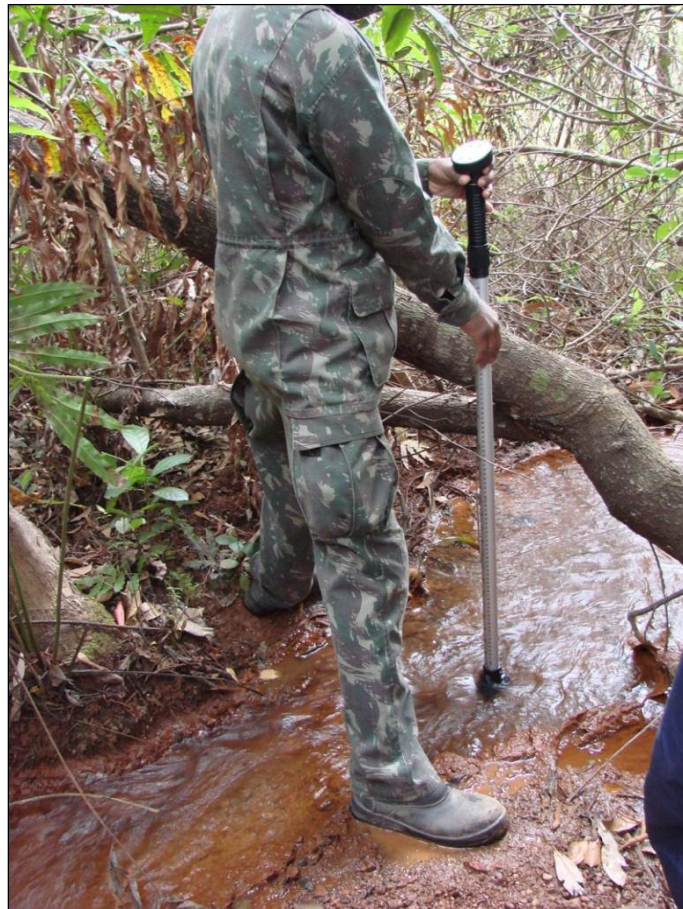
Foto 10.33 - Medição de vazão no córrego da Batalha

Logo a jusante do açude, que se encontra devidamente cercado em função de se tratar de um manancial, realizou-se medição de vazão, que atingiu média de 28,8 l/s, considerando os períodos de chuva e seca, volume considerável no âmbito da área de estudo do complexo minerário(Foto 10.33). Ressalta-se que os resultados detalhados da medição de vazão, cadastro das nascentes e usos na microbacia encontram-se no Anexo 8.

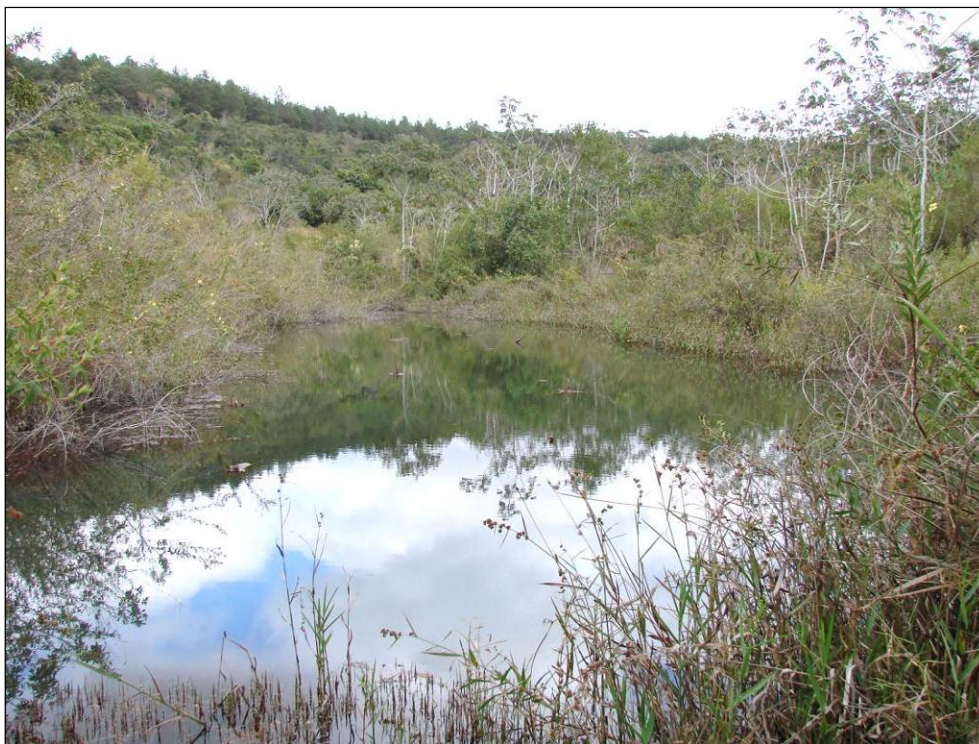
Foto 10.34 - Açude localizado na cabeceira do córrego Capão do Meio

Sua nascente principal encontra-se situada na porção sudoeste da área de estudo, em área parcialmente alterada pelo cultivo de eucalipto a montante e pelo uso de pastagem extensiva, suja, nas vertentes. Junto à sua nascente está a única estrutura hidráulica presente na área da microbacia, representada por um pequeno açude utilizado para atividades de apoio para a silvicultura (Foto 10.34).

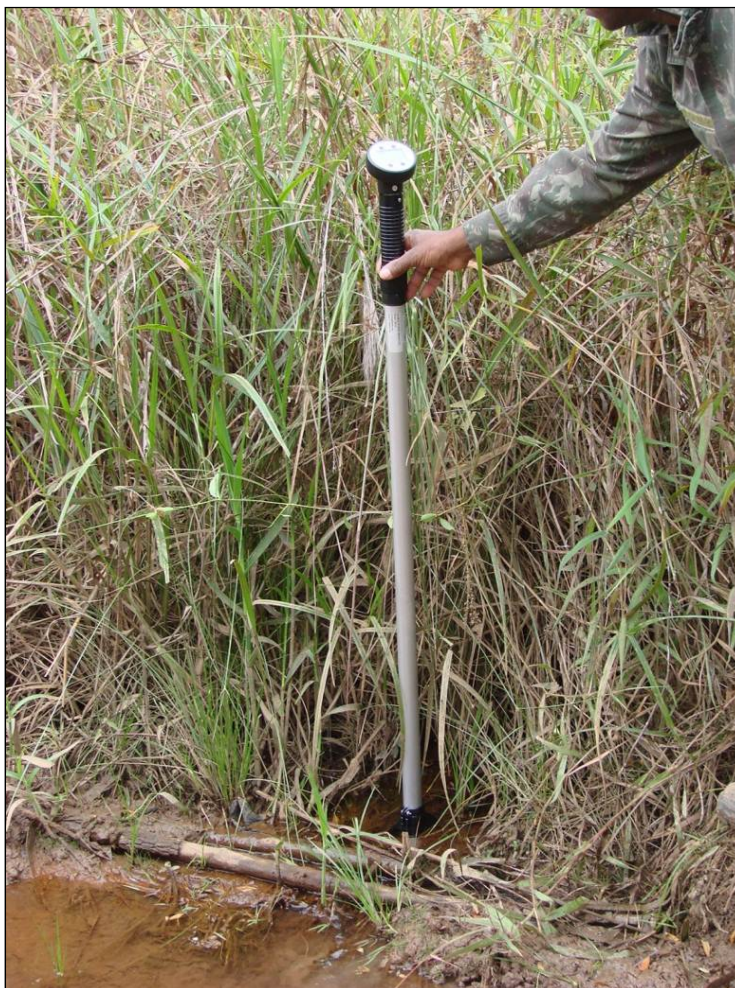
Foto 10.36 - Ponto de medição de vazão realizado no córrego Capão do Meio.

Ressalta-se que a drenagem será suprimida, uma vez que a barragem de rejeitos 1 será instalada sobre esta e outras drenagens já citadas. De toda forma, dada a sua contribuição para a sub-bacia do córrego Lamarão, procedeu-se a medição de vazão no seu leito principal, tendo sido aferida uma das mais baixas vazões dentre todas as seções da área de estudo, com 1,4 l/s (Foto 10.36). Foi identificada somente outra nascente, além da principal na micro-bacia e o cadastramento de nascentes pode ser analisado no Anexo 8 deste diagnóstico e na Figura 10.7, apresentada anteriormente.

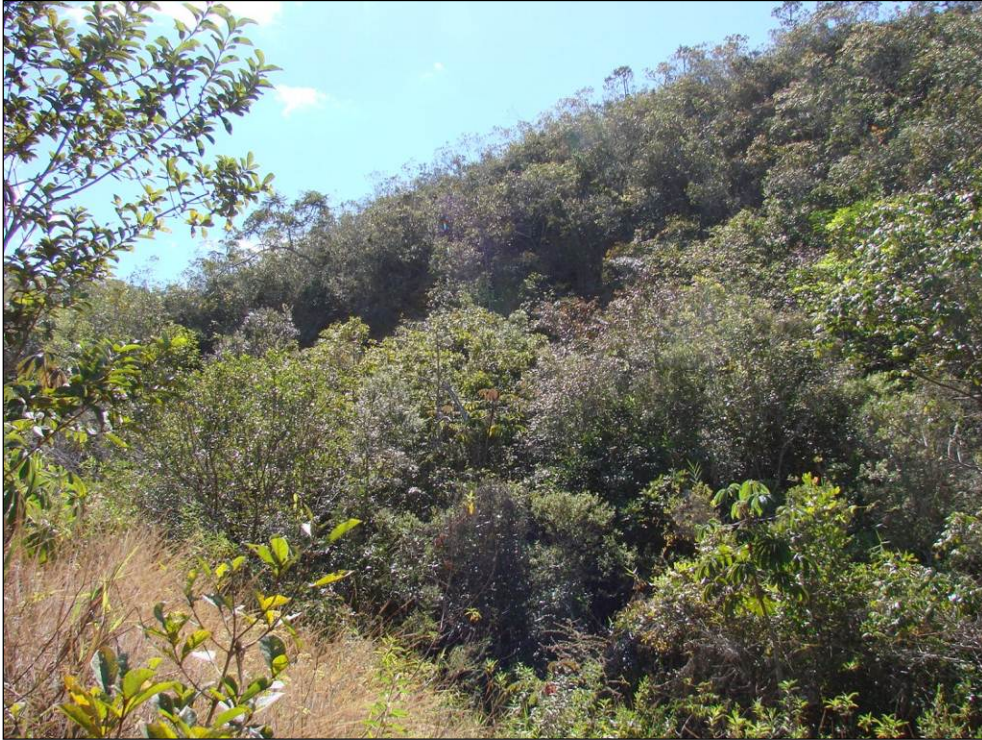
Foto 10.38 - Vertente da aflente da margem esquerda do córrego Capão da Onça, ponto logo a jusante da cabeceira, onde se observa a drenagem encaixada sobre a cobertura elúvio-coluvionar

De forma geral, a drenagem apresenta padrão dendrítico, embora as ramificações de seus afluentes sejam quase perpendiculares à de seus tributários, devido à presença de falhas e fraturas. O leito principal corre bem encaixado com direção geral de oeste para leste e apresenta leve curvatura em seu médio leito. As vertentes são em sua maioria em “V”, sendo relativamente suaves na alta e média encosta e tornando-se mais incisivas ao longo do talvegue (Foto 10.38).

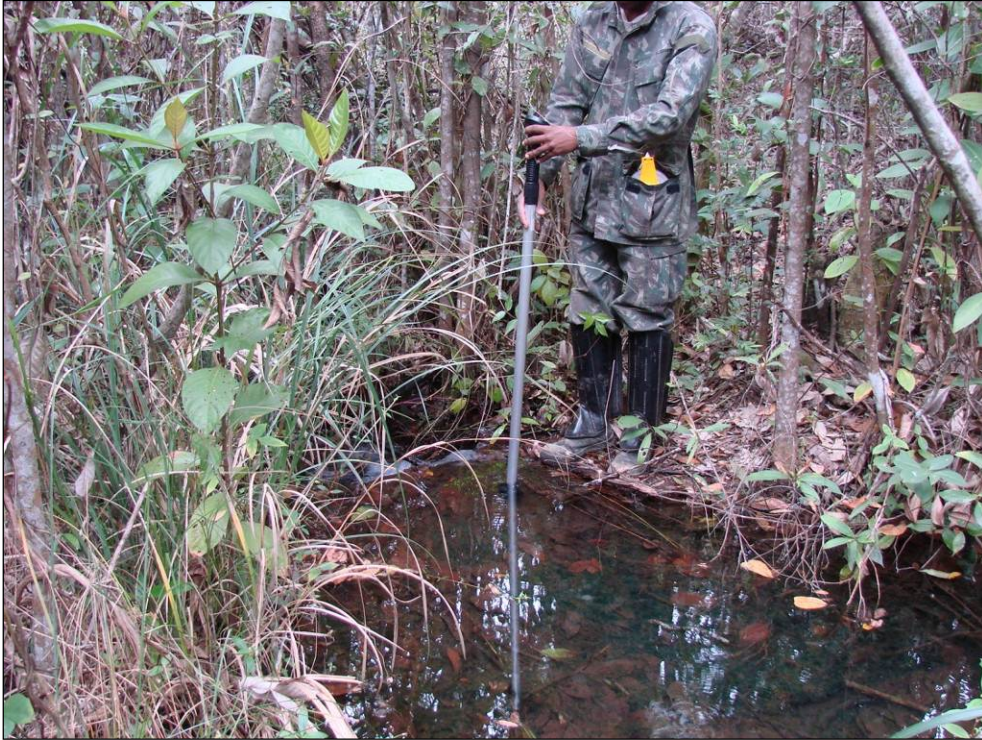
Foto 10.40 - Medição de vazão próximo à cabeceira do córrego Capão da Onça

A medição de vazão realizada no mês de julho de 2011, próximo à cabeceira do córrego da Onça, apontou volume da ordem de 39 l/s, maior vazão verificada para a cabeceira das drenagens inseridas na área a ser diretamente afetada pelo empreendimento mineral, indicando a importância dessa microbacia no contexto do córrego Lamarão (Foto 10.40).

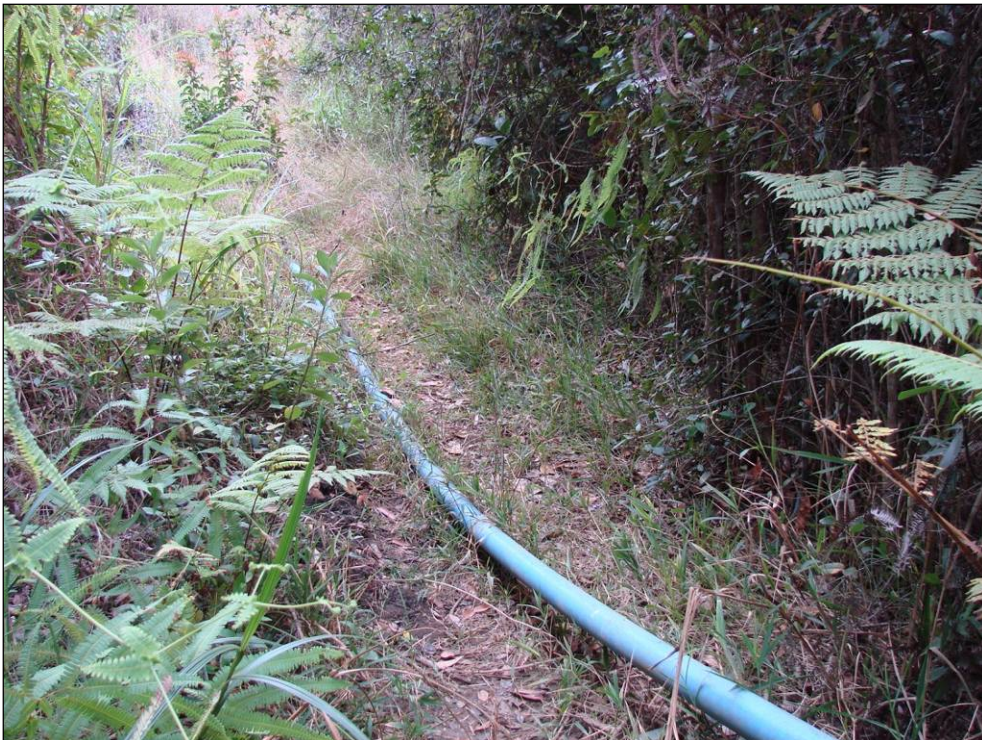
Foto 10.41 - Adução de água para a utilização em atividades de apoio à silvicultura

Com relação aos usos da água nos limites da microbacia, verificou-se que predomina a atividade silvícola, que faz o uso indireto da água para atividades de apoio (Foto 10.41).

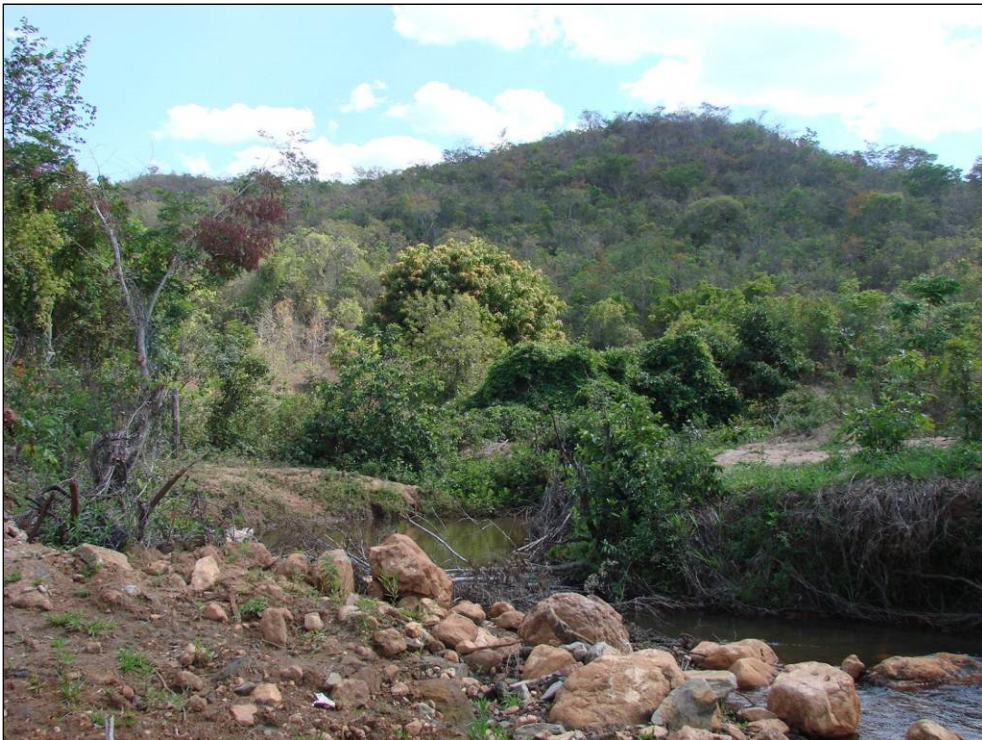
Foto 10.44 - Ponto com relevo mais movimentado do vale do córrego Jibóia, fora do limite norte da área de estudo

Ao longo do talvegue verifica-se leve encaixe da drenagem, havendo um pequeno açude utilizado para atividades de apoio às práticas silvícolas. A transição das vertentes para o fundo do vale é extremamente suave, mesmo com o leito principal encaixado sobre a rocha. A direção da drenagem apresenta forte controle estrutural por fraturas de direção geral sul-norte, na porção da alta microbacia, passando a ter direção geral de oeste para leste e nordeste, no médio e baixo curso, quando então se torna mais encaixado e suas vertentes ficam mais aguçadas, conformando típico vale em “V” (Foto 10.44).

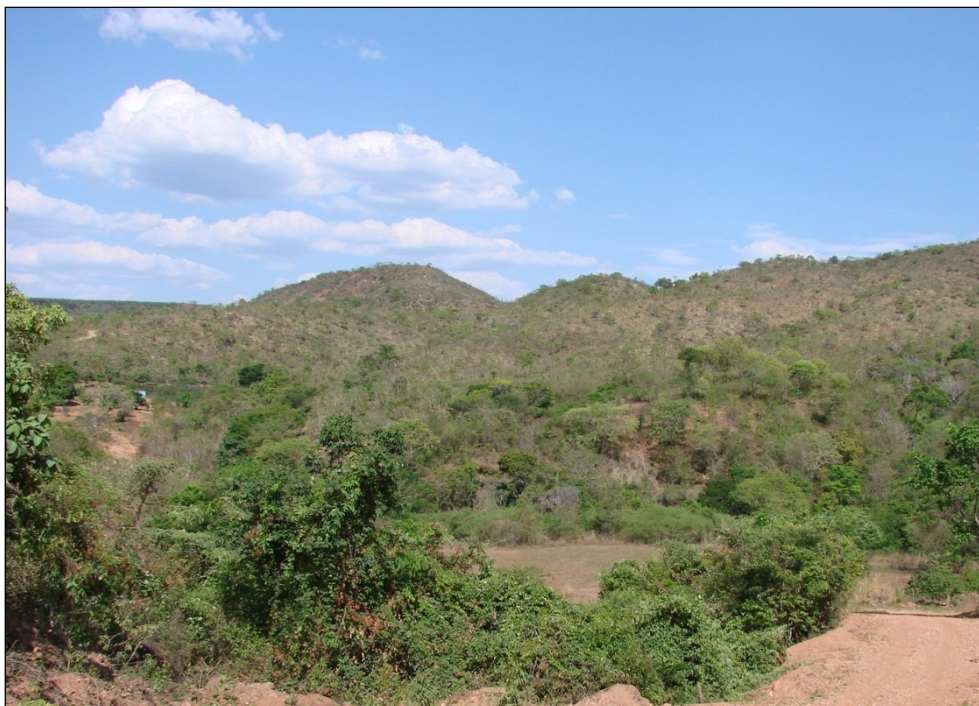
Foto 10.47 - Visão geral do vale do córrego D'água (ao fundo) junto à confluência com o vale do córrego Lamarão, em primeiro plano. Nota-se que toda a região do vale do córrego D'água apresenta relevo movimentado, sobre o qual se observa a elaboração de vertentes densamente ravinadas

O vale tem suas cabeceiras situadas em cota próxima a 900 m, numa região caracterizada pela presença de expressivos desníveis entre o topo dos platôs que cercam a microbacia e o fundo do vale (Foto 10.47).

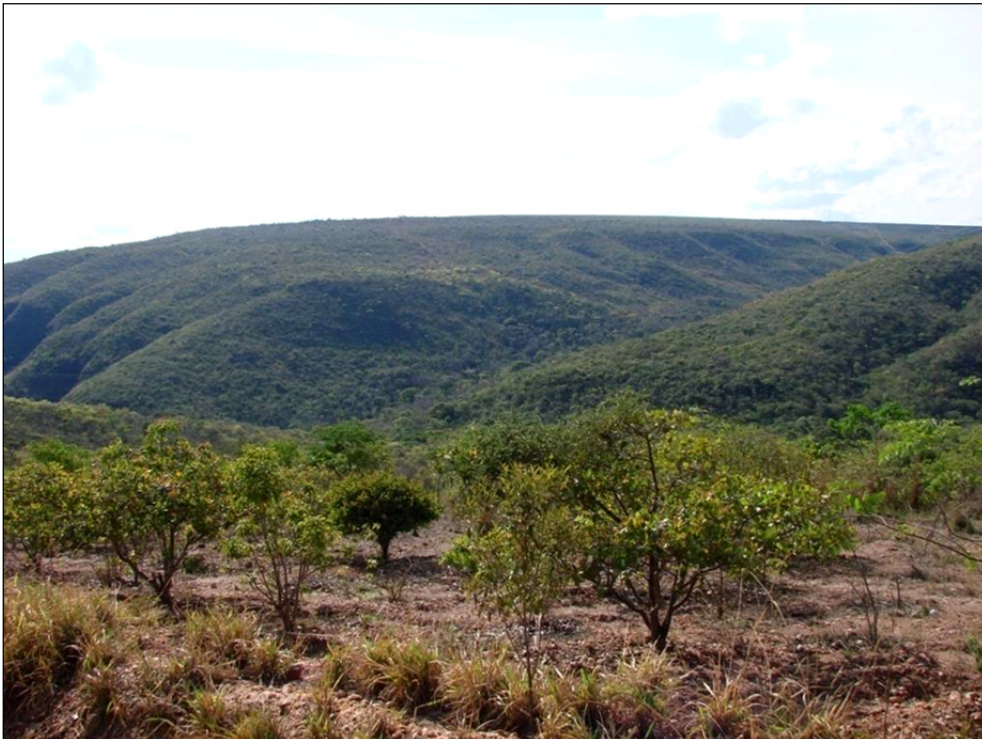
Foto 10.48 - Vale do córrego Paulista, vista de leste para oeste. No fundo a vertente por onde a adutora de Irapé e da linha de transmissão subirão até atingir o topo do platô local. Nota-se que o vale é bastante encaixado em forma de “V”

Ao deixar o lago de Irapé, a adutora de Irapé e a linha de transmissão seguirão pelas vertentes do vale do córrego Paulista, drenagem intermitente, até atingir as cotas mais elevadas das chapadas locais, por onde correrá na maior parte de seu traçado, conforme já mencionado. O vale do córrego Paulista compreende uma drenagem de direção geral norte-sul, constituindo um vale bem encaixado com padrão de drenagem dendrítico e canal principal retilíneo, com evidência do possível controle estrutural sobre a drenagem. O outro contribuinte da microbacia, de dimensões mapeáveis, consiste num afluente de sua margem esquerda, sem denominação, porém bem delineado, com direção NE-SW, que intercepta perpendicularmente o leito principal do córrego Paulista. As vertentes do vale apresentam-se bastante agudas, configurando um típico vale com seção em “V” (Foto 10.48).

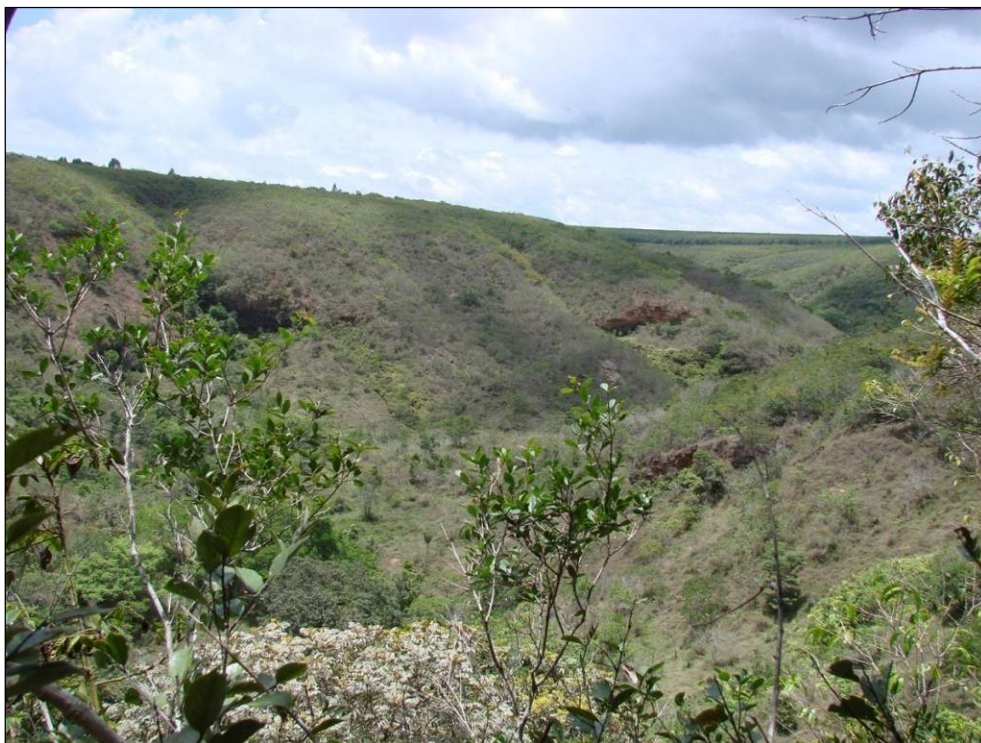
Foto 10.51 - Vale do ribeirão Santana a jusante do traçado da adutora de Irapé e da linha de transmissão

O ribeirão Santana possui padrão de drenagem dendrítico, com forte indício da atuação de controle estrutural em seu vale, que possui forma em “V” (Foto 10.51). Esse condicionamento estrutural é bastante atuante na região, definindo também a presença de chapadas intercaladas por vales incisivos, paisagem típica da borda leste da Serra do Espinhaço naquele trecho.

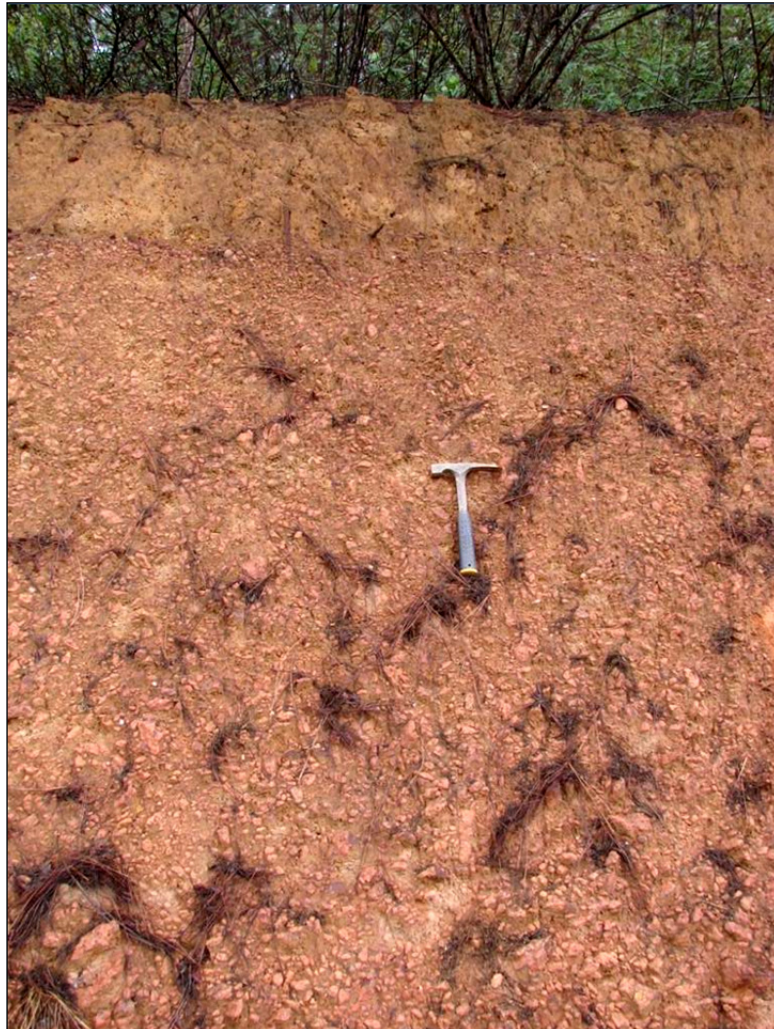
Foto 10.54 - Cobertura detrítica em perfil na vertente da margem esquerda do córrego Buriti

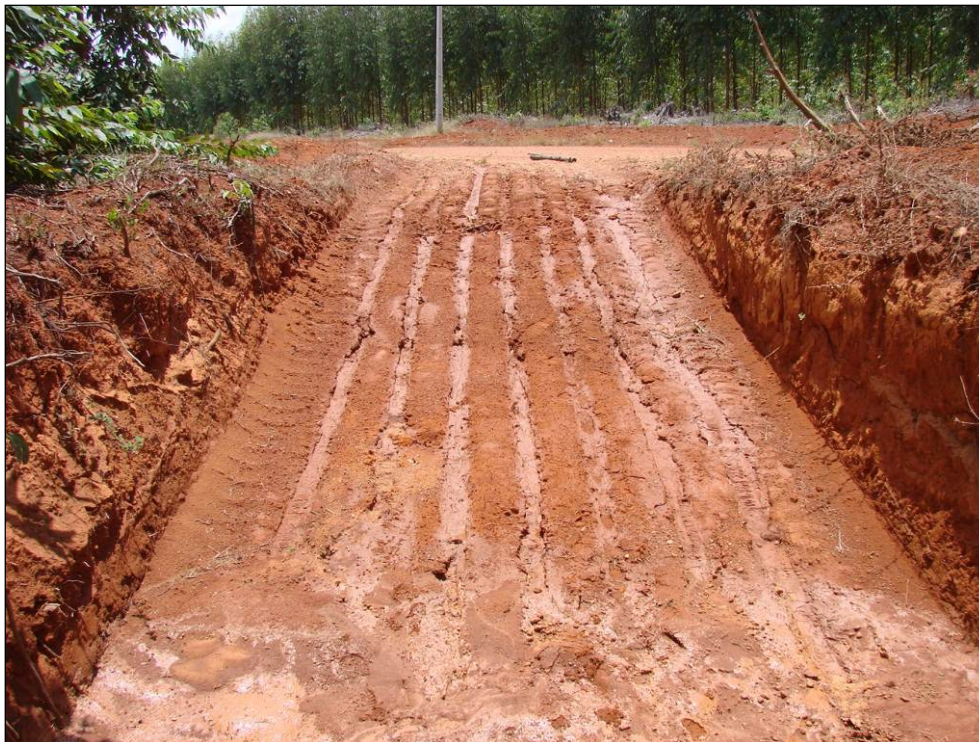
Foto 10.56 - Vala locada na margem de estrada com objetivo de reduzir a velocidade do fluxo superficial

Notou-se que a maior interferência identificada pelo uso do solo nos platôs para a prática silvícola é o aumento da velocidade do fluxo superficial, com o conseqüente carreamento de sedimentos dos topos das vertentes para os vales, causando o assoreamento dos mesmos. Notou-se que no trecho em análise, junto às estradas principais, são escavadas “valas” para receber parte da água das chuvas, reduzindo a velocidade de escoamento das mesmas, sobretudo após eventos torrenciais (Foto 10.56).

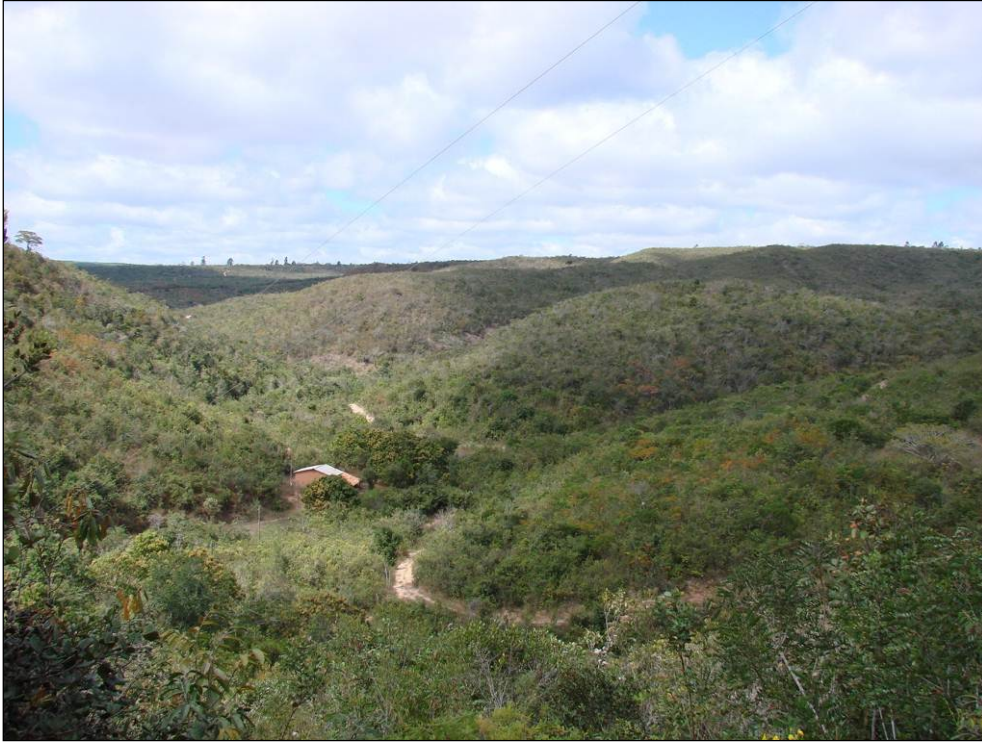
Foto 10.60 - Vale do córrego Lamarão, logo a jusante da barragem de água industrial; típico vale com seção em “V”

As microbacias a serem interceptadas pelo traçado da adutora de Irapé são: a do córrego do Vale e a do córrego da Batalha, ambas contribuintes da margem direita da sub-bacia do córrego Lamarão, vale no qual a linha de adução de água findará (Foto 10.60). Já a Linha de Transmissão, na área do complexo minerário, interceptará somente a microbacia do córrego do Vale.

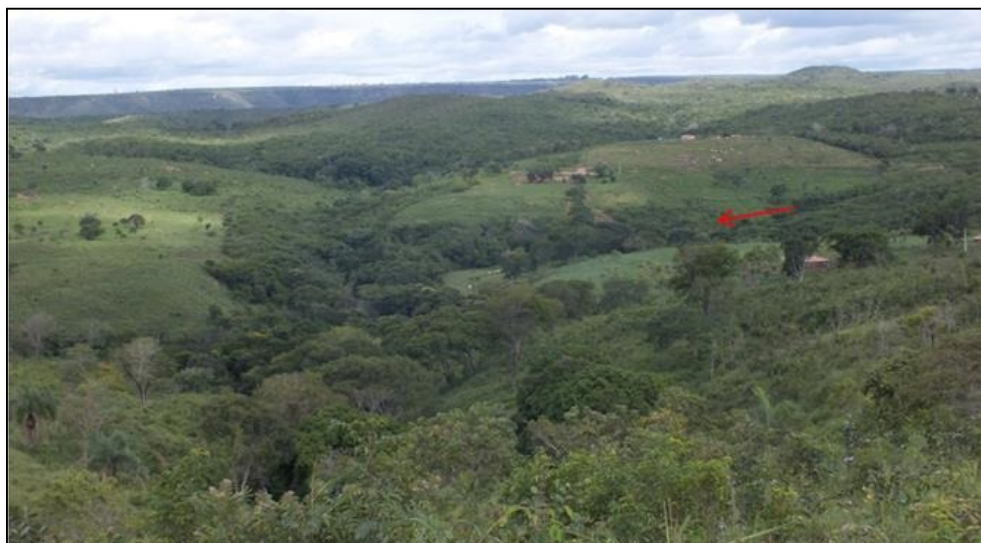
Foto 10.62 - Rio Vacaria bem encaixado, com presença de mata ciliar

A geomorfologia predominante da bacia do rio Vacaria no trecho da instalação do empreendimento é a de canais encaixados (Foto 10.62), conformando vertentes acentuadas, o que deixa evidente os trechos com topos aplainados, linhas de escarpas e colinas. Em destaque na foto encontra-se o afluente intermitente, sem nome, da margem direita.

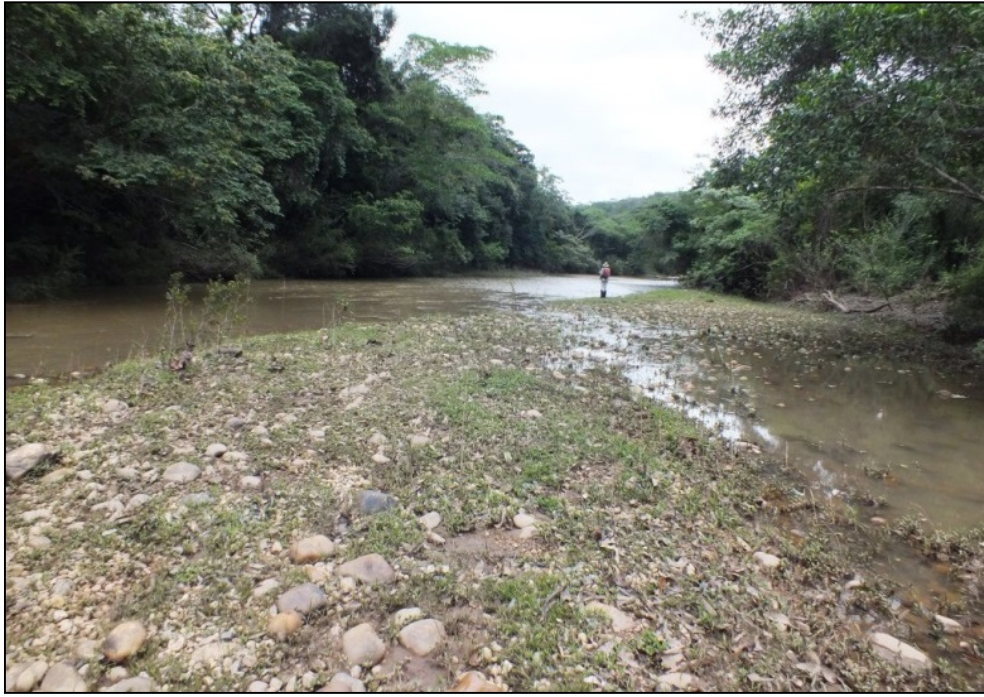
Foto 10.63 - Rio Vacaria com depósito de detritos e seixos rolados

A dinâmica hídrica superficial do rio Vacaria se diferencia nos períodos de seca e no período chuvoso. No período de seca, de aproximadamente 4 a 5 meses, o fluxo de água diminui significativamente. No período chuvoso o material inconsolidado é transportado pela força da enxurrada e depositado no fundo do rio, ocasionando, conseqüentemente, assoreamento (Foto 10.63).

Na Foto 10.63, pode ser observado canal largo e presença de mata ciliar.

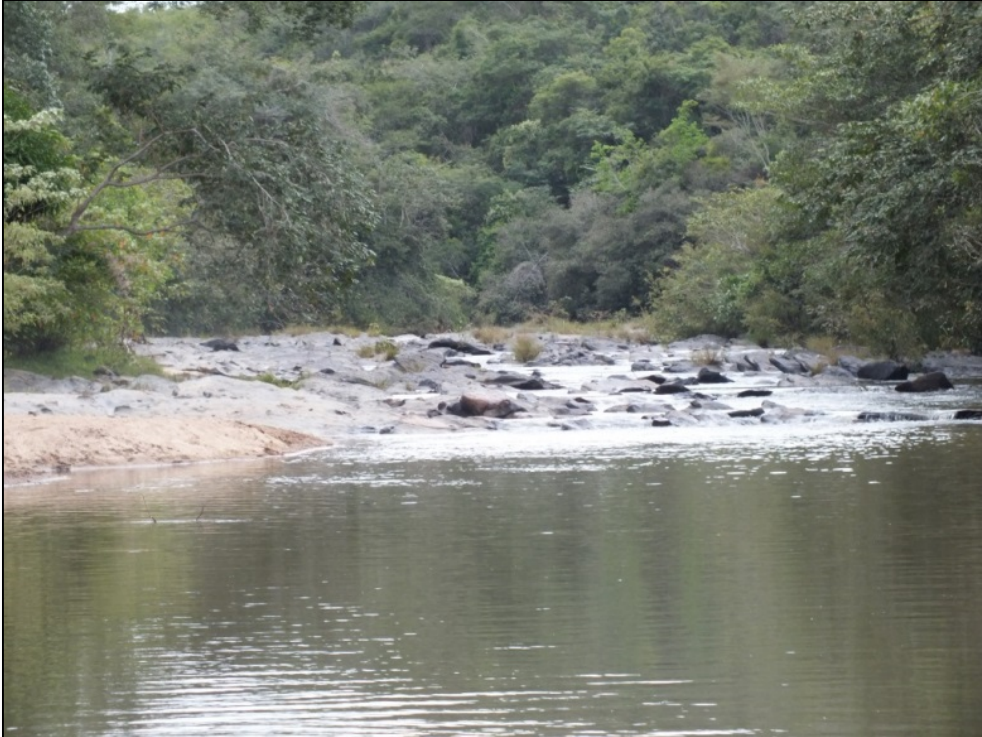
No percurso do rio Vacaria ocorrem afloramentos rochosos que atravessam o leito, formando várias corredeiras conforme pode ser visto na Foto 10.64.

Foto 10.64 - Rio Vacaria em trecho encachoeirado, com presença de afloramentos de rocha

À esquerda na Foto 10.64 ocorre depósito de sedimentos.

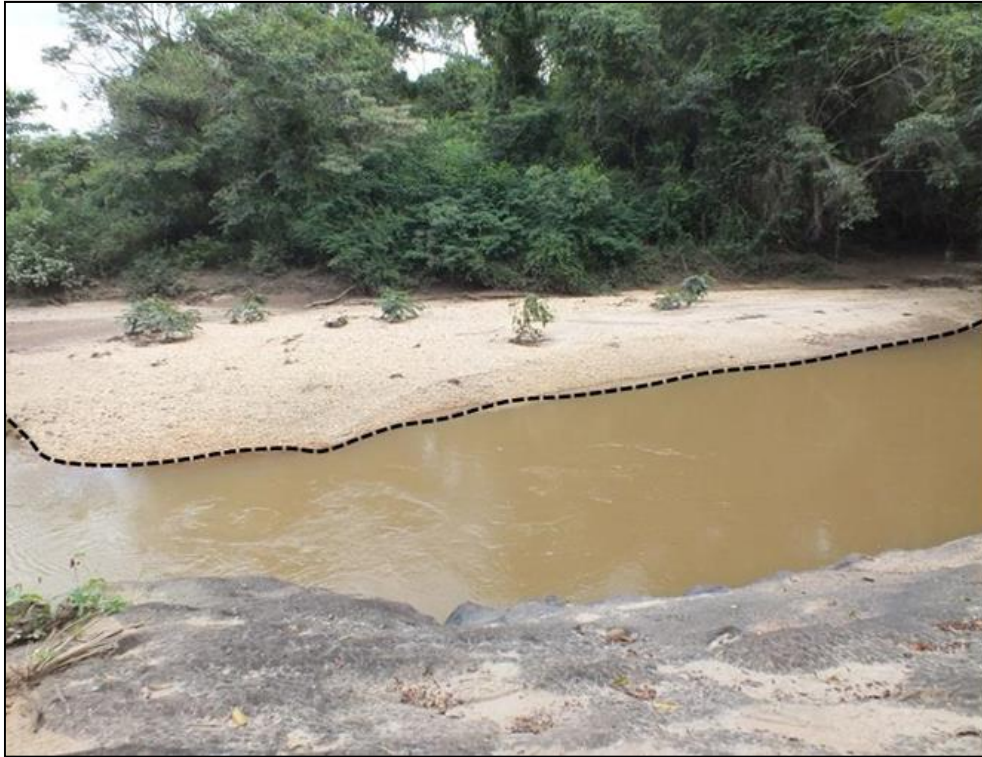
Na Foto 10.65 é observado o acamamento sedimentar, ocorrido pelo processo deposicional de detritos arenosos e cascalhentos. Estes depósitos ocupam trechos descontínuos no rio Vacaria, formando superfícies topográficas no leito, que com a diminuição do nível das águas ficam mais evidentes.

Foto 10.65 - Área de depósito sedimentar
Elaboração, IC Ambiental.

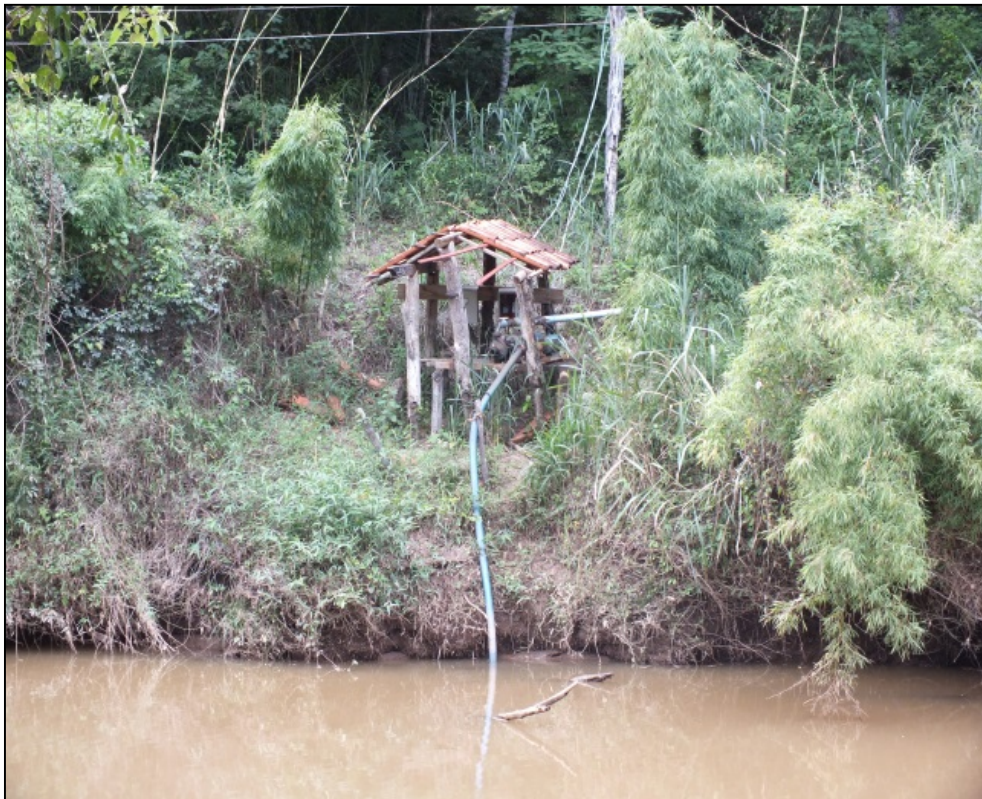
Foto 10.76 - Captação na margem esquerda do rio Vacaria

Alguns pontos de captação podem ser visualizados nas Fotos 10.76 a 10.78. As captações visualizadas nas Fotos 10.76 e 10.77 pertencem ao mesmo proprietário.

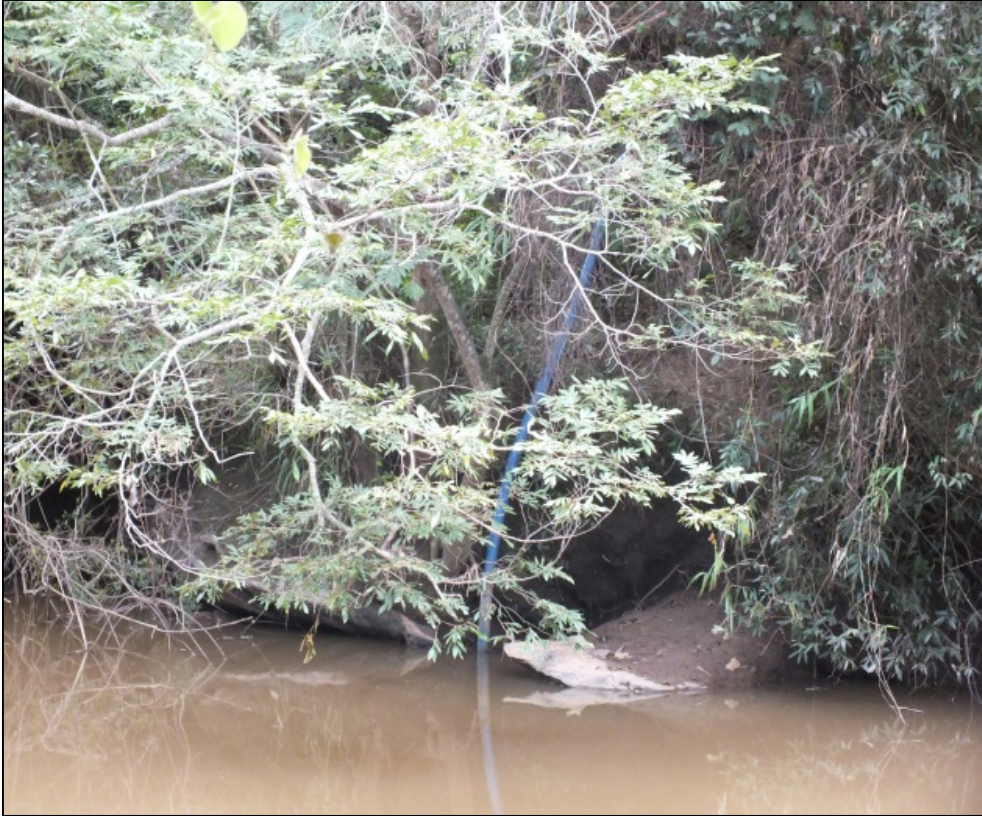
Foto 10.77 - Captação na margem esquerda do rio Vacaria
Elaboração, IC Ambiental.

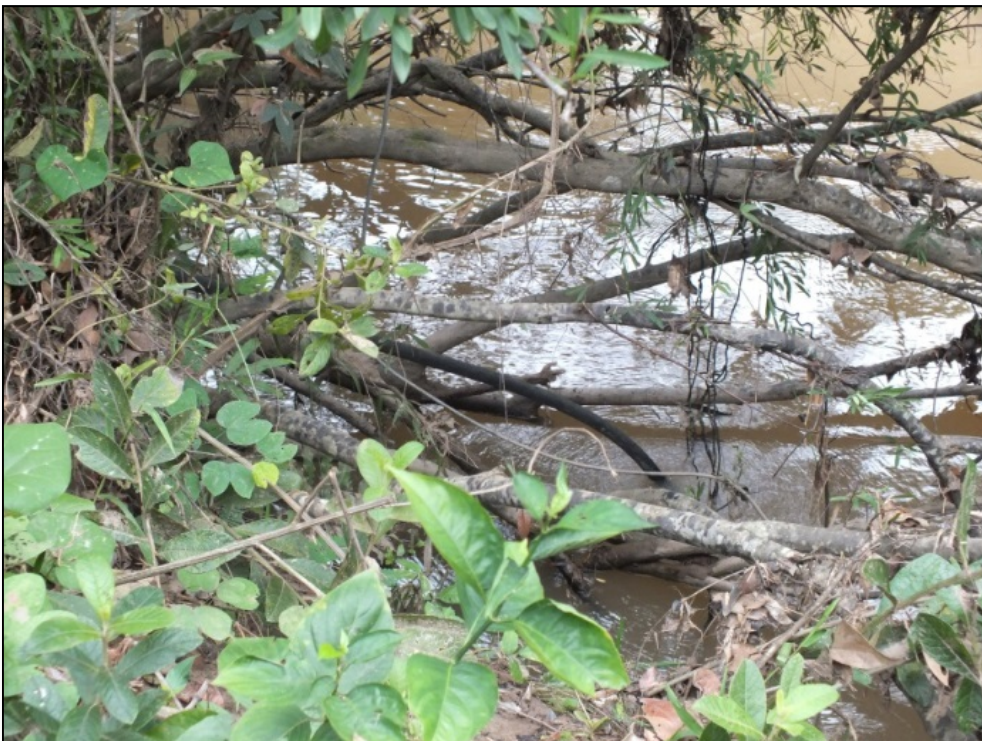
Foto 10.78 - Captação na margem direita do Vacaria
Elaboração, IC Ambiental.

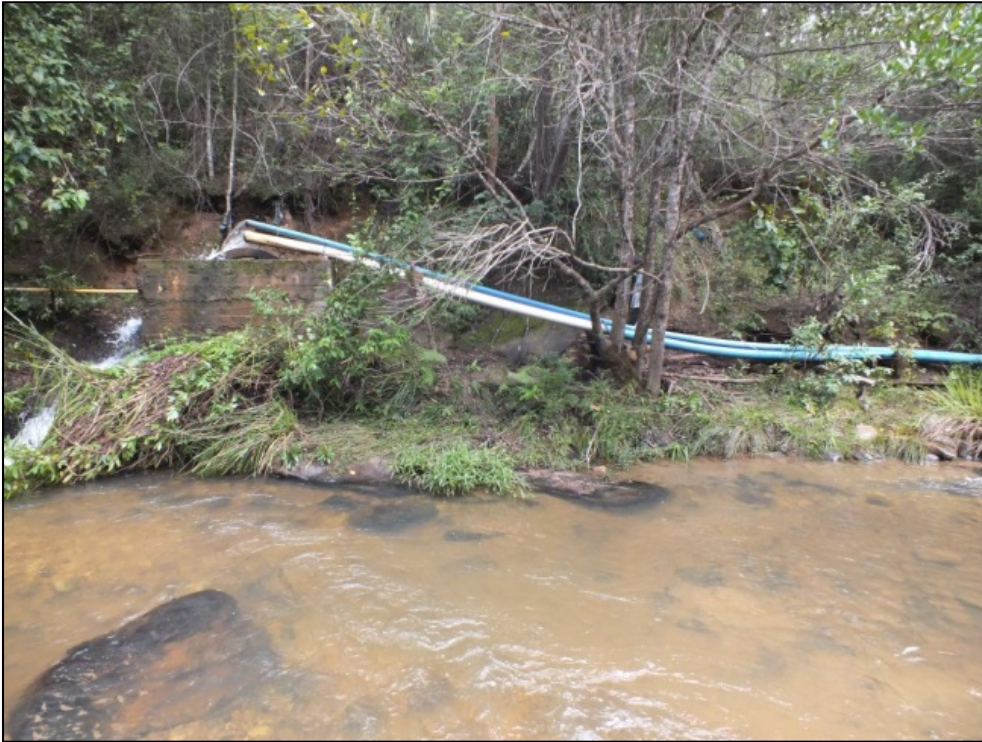
No trecho a jusante da área de estudo da Brandt Meio Ambiente, durante os trabalhos de campo para o diagnóstico ambiental do Projeto barragem do rio Vacaria, foi cadastrado um pequeno barramento construído pela Associação Comunitária dos Moradores de Diamantina e Lamarão. Deste local, a água barrada entra por gravidade até a roda d'água que direciona para a caixa de distribuição. A água armazenada abastece algumas famílias das comunidades de Lamarão e Diamantina. A roda d'água é apresentada na Foto 10.81 e área do barramento é apresentada na Foto 10.82.

Foto 10.81 - Captação de água, através da roda d'água no Córrego Lamarão
Elaboração, IC Ambiental.

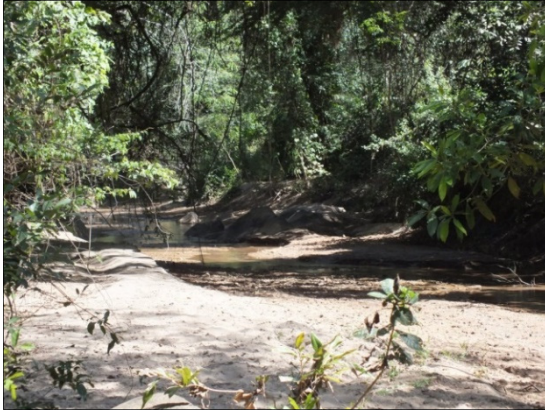
O Córrego Água Branca segue seu percurso com os vales encaixados em perfil de “V”, com altas encostas e leitos retilíneos, sendo seu padrão de drenagem, dendrítica. Todo o leito se mostra assoreado, principalmente nos locais onde a declividade é mais suave (Foto 10.83).

Foto 10.83 - Córrego Água Branca, completamente assoreado

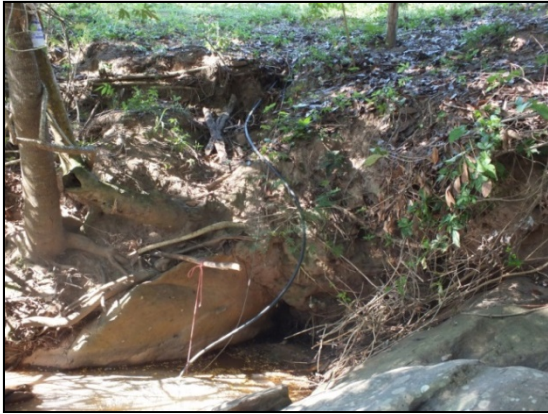
Foto 10.85 - Ponto de captação 1 - Córrego Água Branca

As Fotos 10.85 e 10.86 mostram alguns dos pontos de captação.

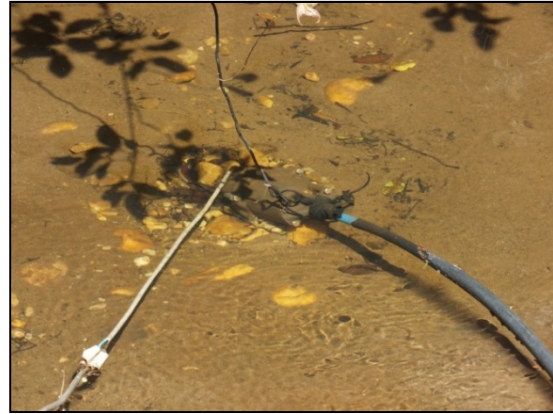
Foto 10.86 - Ponto de captação 4 - Córrego Água Branca

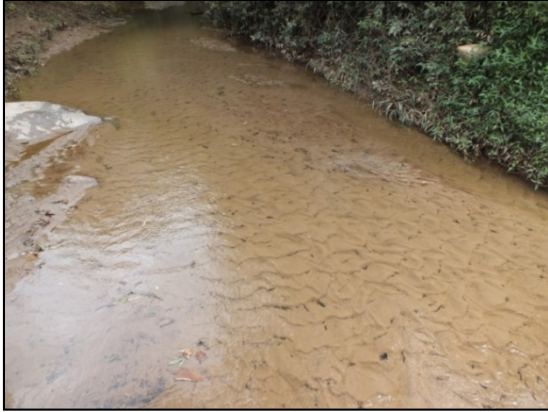
Foto 10.87 - Córrego Caiçara, principal afluente do Ribeirão Jequi

Na Foto 10.87 é possível verificar a deposição de areia e as marcas de ondas no leito do córrego.

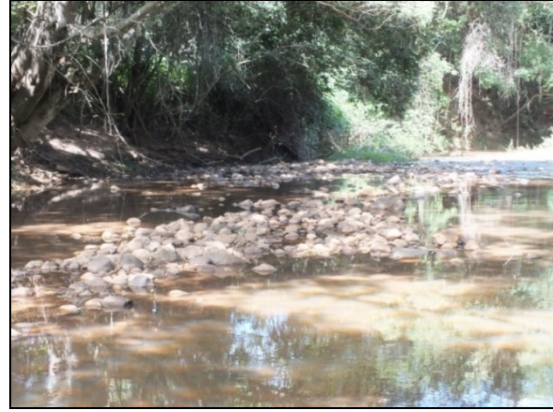
Foto 10.88 - Ribeirão Jequi, muito assoreado com seixos rolados

A presença de seixos, blocos e matacões (Foto 10.88), ocasiona a descontinuidade local do fluxo sobre o leito do Ribeirão Jequi, sendo responsáveis pela ampla categoria das marcas de entalhe e pelos depósitos formados pelos sedimentos erodidos, frequentemente localizados como adjacentes aos entalhes.

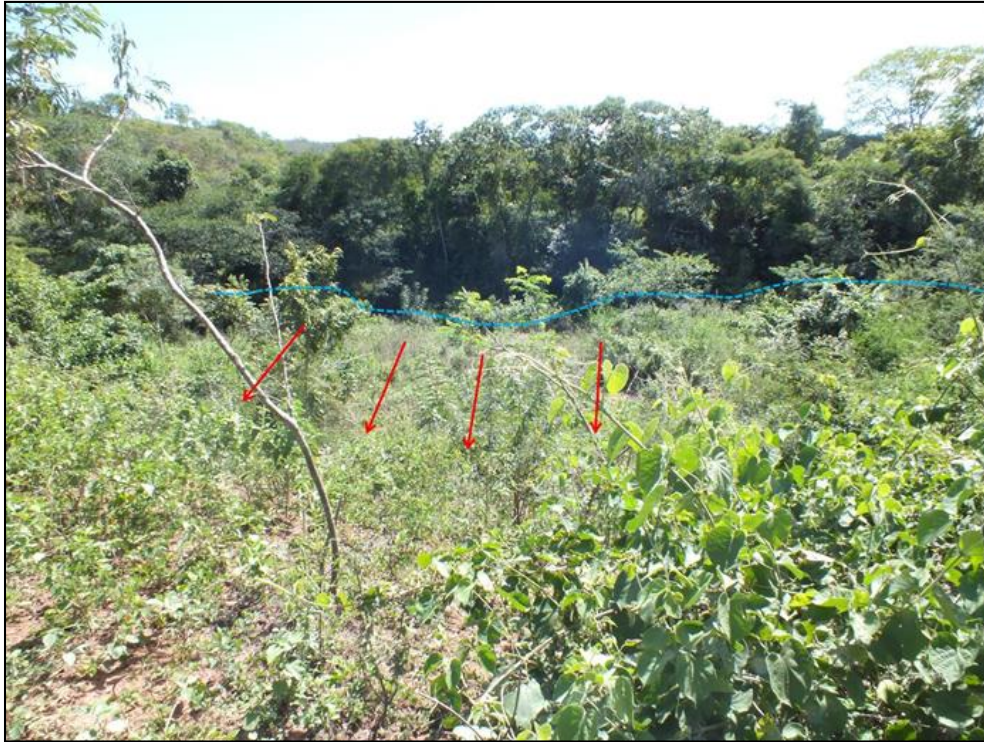
A planície de inundação do Ribeirão Jequi (Foto 10.89) se configura em terrenos inundáveis constituídos por cascalhos, areias e matéria orgânica da ação de processos de fluxos gravitacionais e aluviais de transporte de material de alteração das vertentes. Deste modo, os depósitos nesta planície de inundação são formados por sedimentação acumulada quando há o transbordamento do leito do rio em períodos de cheia. O tamanho, a forma e a posição destas planícies dependem da história de inundação e do padrão de drenagem do ribeirão.

Foto 10.89 - Planície de inundação do Ribeirão Jequi

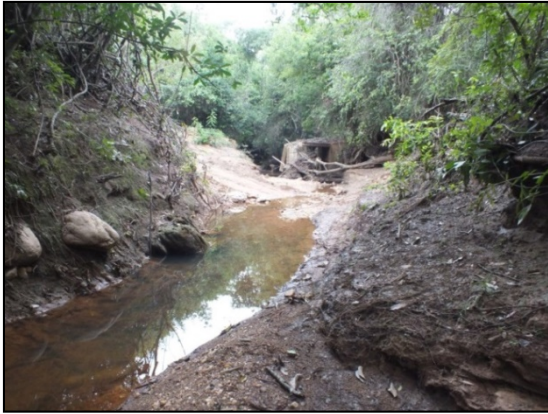
Foto 10.90 - Córrego Salobro, ao fundo ponte destruída pela força da enxurrada

Na Foto 10.99, é possível verificar os estragos na ponte de acesso à comunidade de Diamantina, que foram causados por uma cheia no Córrego Salobro. Na ocasião, o acesso à localidade de Diamantina era feito passando por dentro do córrego. Os eventos deste tipo podem, facilmente, causar impactos ambientais para a microbacia, como compactação e perda do solo, além de danos à vegetação.

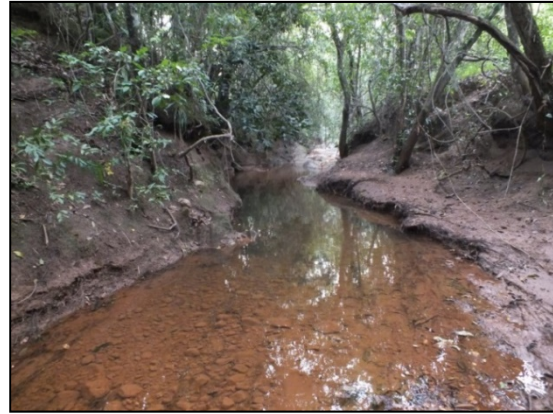
Foto 10.91 - Córrego Salobro, fluxo lento e com processo de assoreamento
