SUL AMERICANA DE METAIS

PROJETO BLOCO 8

EIA - ESTUDO DE IMPACTO AMBIENTAL

DIAGNÓSTICO DO MEIO FÍSICO

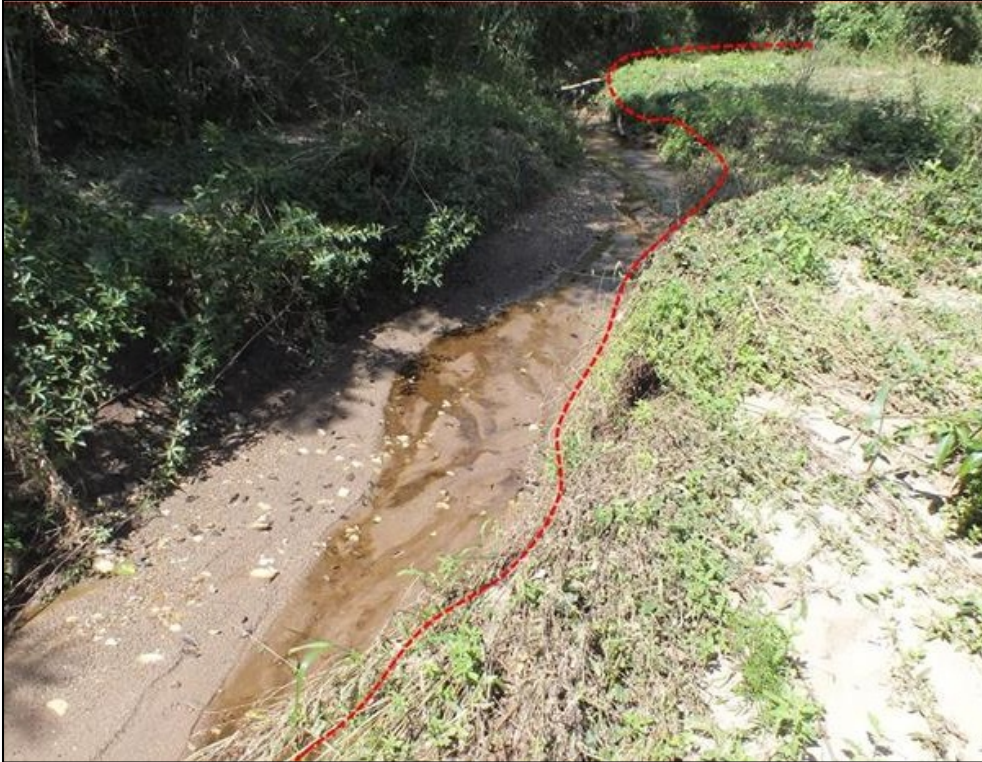
Planícies de inundação são áreas contíguas ao leito fluvial, recobertas por água nos períodos de cheia e transbordamento. São constituídas de camadas sedimentares depositadas durante o regime atual de um rio e que recobrem litologias pré-existentes. Ao transbordar, há a formação de diques naturais (depósitos que flanqueiam o canal) e depósitos de várzea, constituídos pela fração silte e argila, que se espalham pela planície de inundação.

Foto 10.92 - Planície de inundação do Córrego Diamantina
Elaboração, IC Ambiental

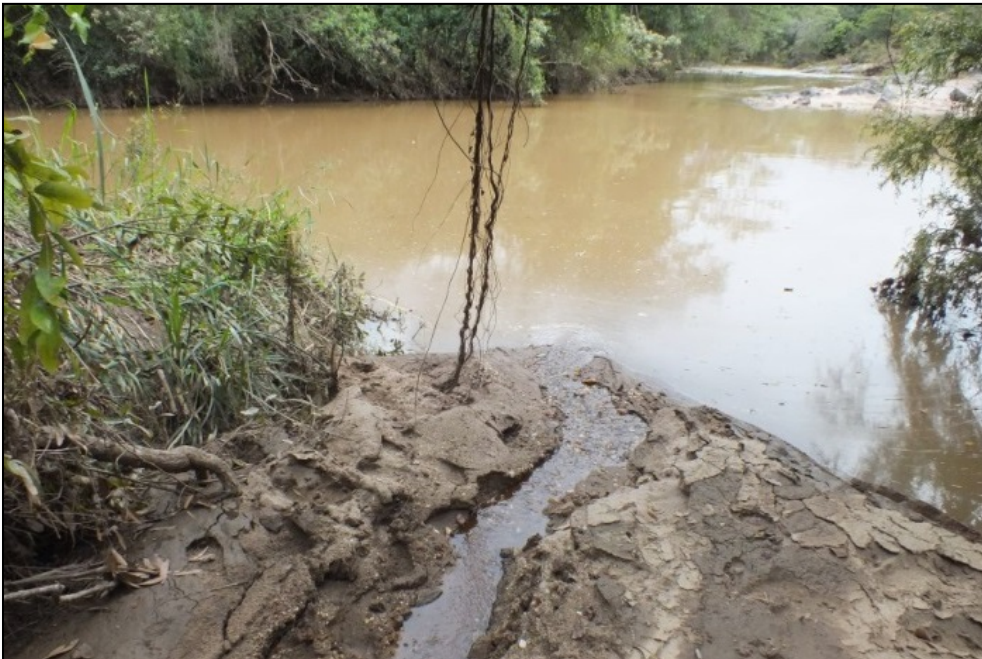
O curso d'água muito assoreado, com pouco fluxo de água (no período de seca). Durante a campanha de seca foi realizada a medição de vazão na foz do Córrego Diamantina. No período de grandes precipitações, o material inconsolidado das áreas mais elevadas é transportado pela força da enxurrada, e depositado nas planícies de inundação do córrego.

Foto 10.93 - Foz do Córrego Diamantina, muito assoreado
Elaboração, IC Ambiental.

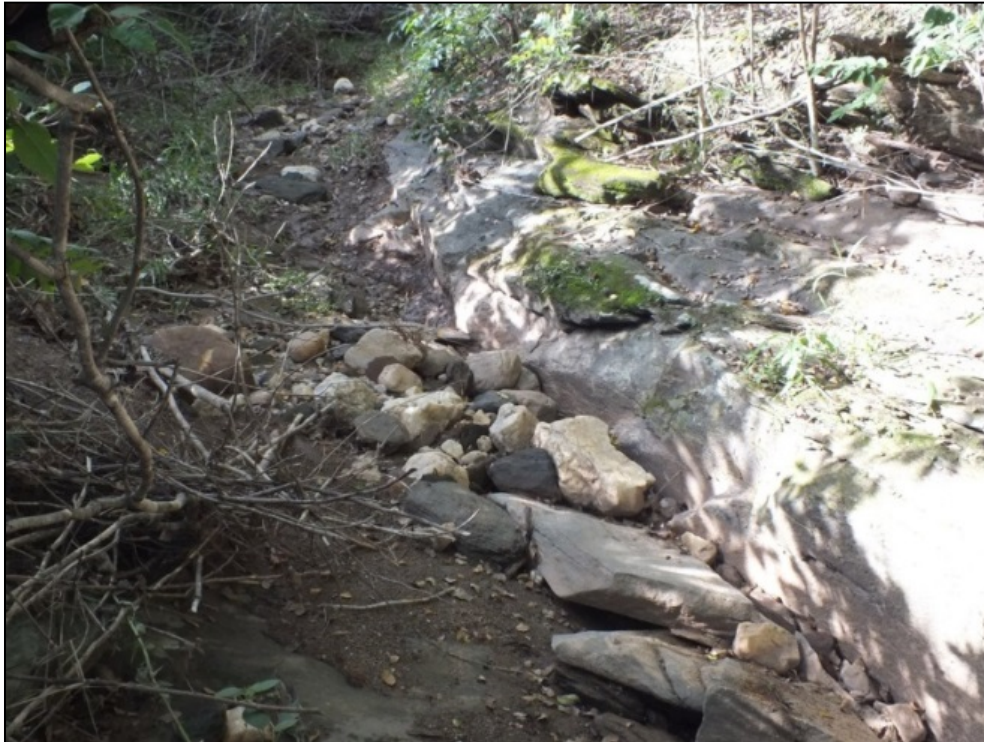
O Córrego Beija-flor, afluente da margem esquerda do rio Vacaria, tem uma extensão de 3,29 km, ocupa uma área de drenagem de 1,99 km². Tanto na campanha de seca, quanto na campanha chuvosa, não foi possível medir a vazão no curso d'água, pelo fato do leito se apresentar completamente seco. Na Foto 10.94 se evidencia vários matacões e seixos rolados no leito fluvial, também pode ser observado a presença de matacões e afloramentos de rocha no leito do rio.

Foto 10.94 - Córrego Beija-Flor
Elaboração, IC Ambiental.

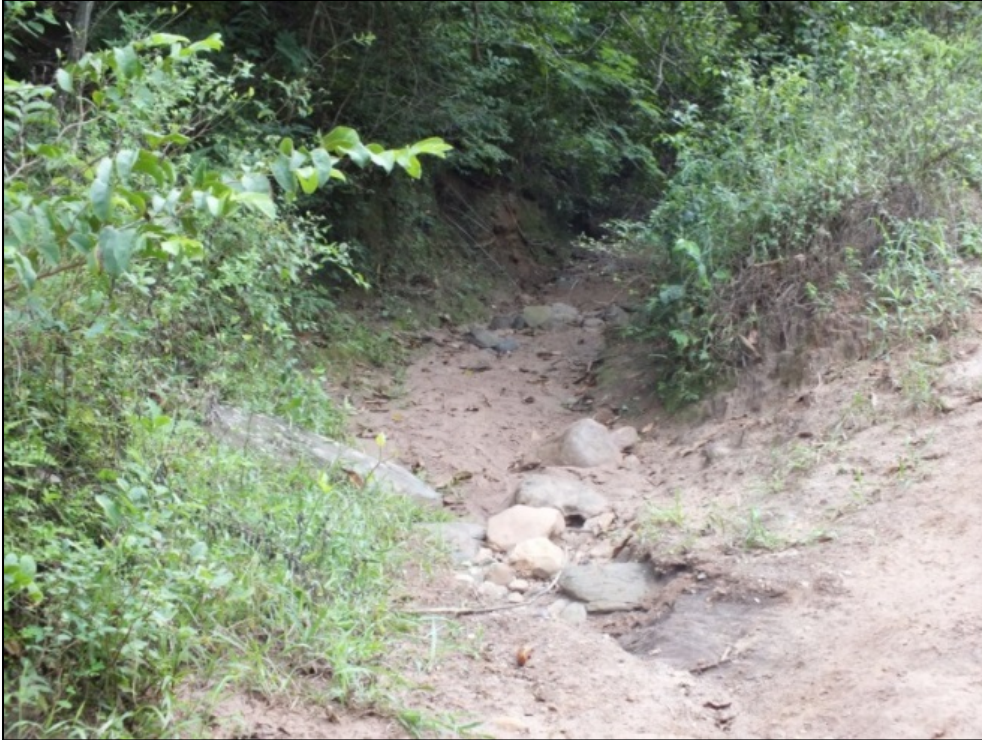
O Córrego Taboquinha afluente da margem direita do rio Vacaria, nasce nas proximidades da comunidade Beija-flor e segue seu percurso em uma área de 1.97 km². O leito do curso d'água principal tem uma extensão de 2,31 km (Foto 10.95).

Foto 10.95 - Meandro do Córrego Taboquinha, com assoreamento e mata ciliar pouco densa
Elaboração, IC Ambiental.

O Córrego Taboquinha segue seu percurso em meio ao vale encaixado. As matas ciliares são pouco densas, principalmente, próximo à foz.

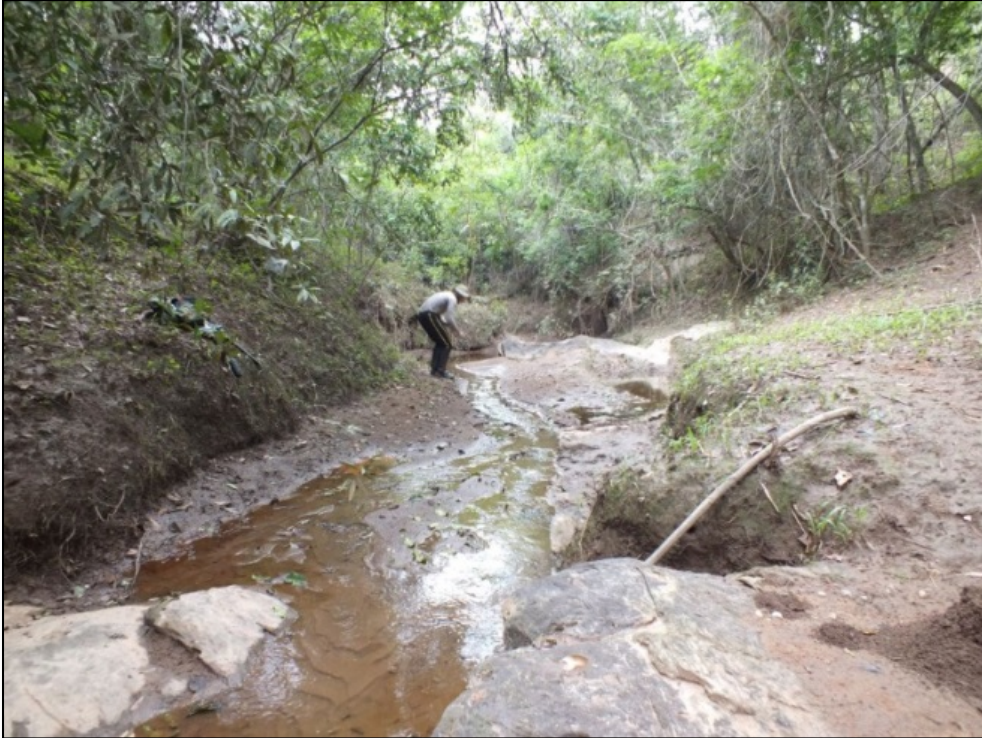
A sub-bacia do Córrego da Mula (Foto 10.96) tem uma área de 8.68 km², a extensão do curso é de 4.34 km, é contribuinte de segunda ordem e afluente da margem esquerda do rio Vacaria. O padrão de drenagem do córrego é paralelo, as vertentes apresentam declividades acentuadas com controles estruturais, que motivam a ocorrência de espaçamento regular.

Foto 10.96 - Córrego da Mula muito assoreado.
Elaboração, IC Ambiental.

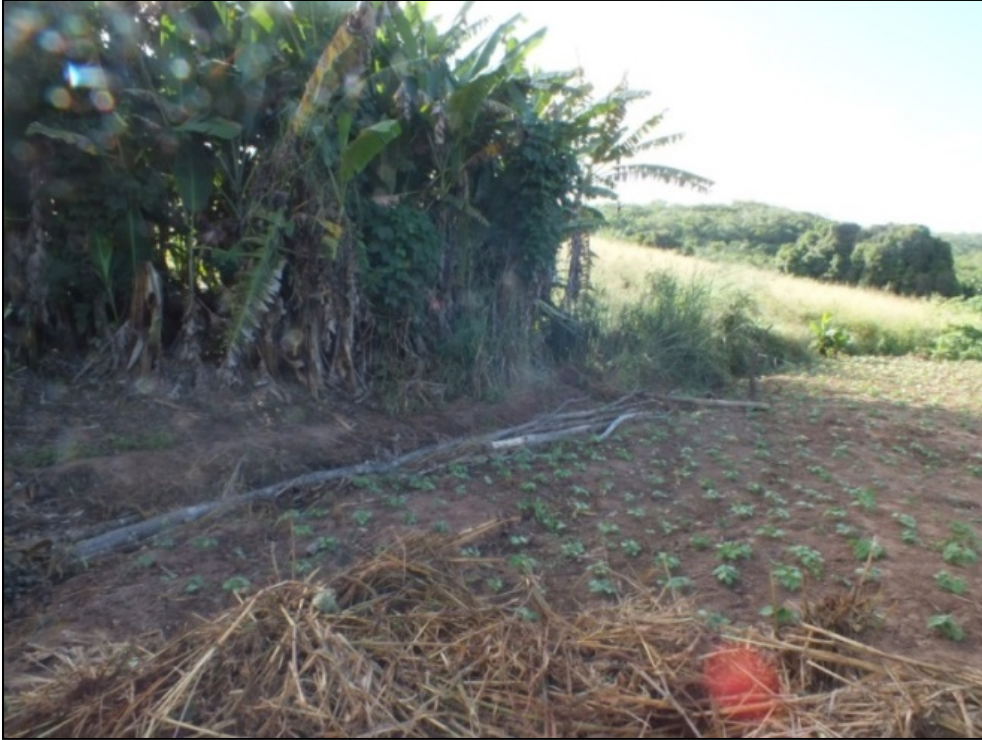
A sub-bacia do Córrego Taboca ocupa uma área de área de 2,63 km², tem seu terraço fluvial cultivado por feijão e banana, como pode ser observado na Foto 10.98. É um rio intermitente, que sofre com a oscilação climática provocada pelo déficit de pluviosidade na região. Os cultivos no terraço fluvial podem aumentar o declive da planície do rio e, conseqüentemente, o aumento do processo erosivo e assoreamento.

Foto 10.98 - Plantação de feijão no terraço fluvial do Córrego Taboca
Elaboração, IC Ambiental.

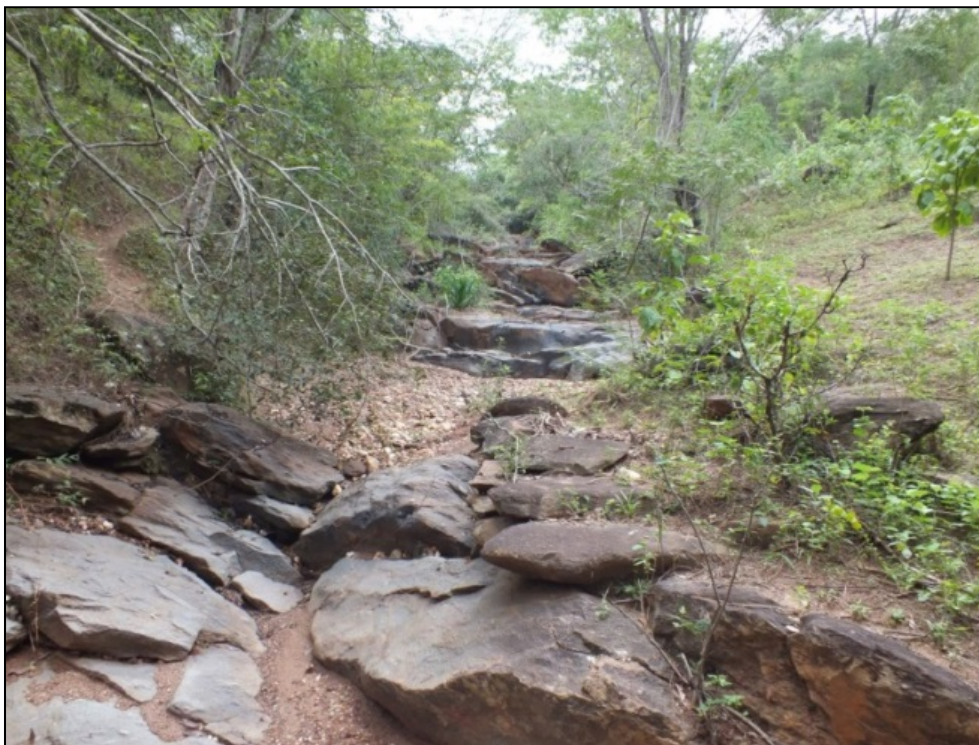
Este córrego se configura em um curso de água intermitente, possuindo leito rochoso e mata ciliar esparsa, que se distribui ao longo do seu leito (Foto 10.99).

Foto 10.99 - Afluente da margem esquerda sem nome do rio Vacaria com regime de escoamento efêmero

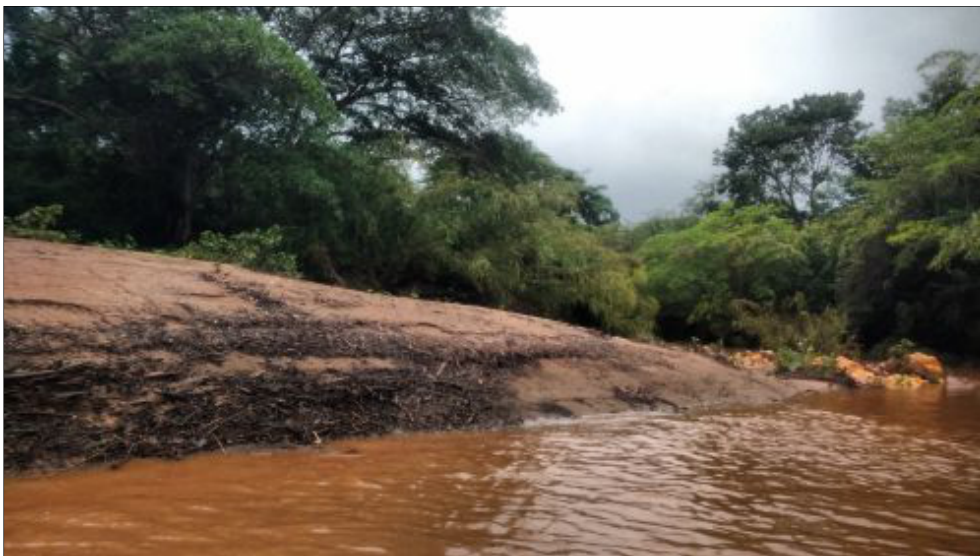
Foram observados grandes bancos de areia formados nas margens, principalmente em curvas do rio. Estes bancos de areia são formações naturais em um sistema hídrico, porém, seu aumento pode refletir alterações ambientais, como o aumento de erosões nas margens e assoreamento do rio (Foto 10.105).

Foto 10.105 - Banco de areia perene na margem esquerda do rio Vacaria, trecho de jusante.

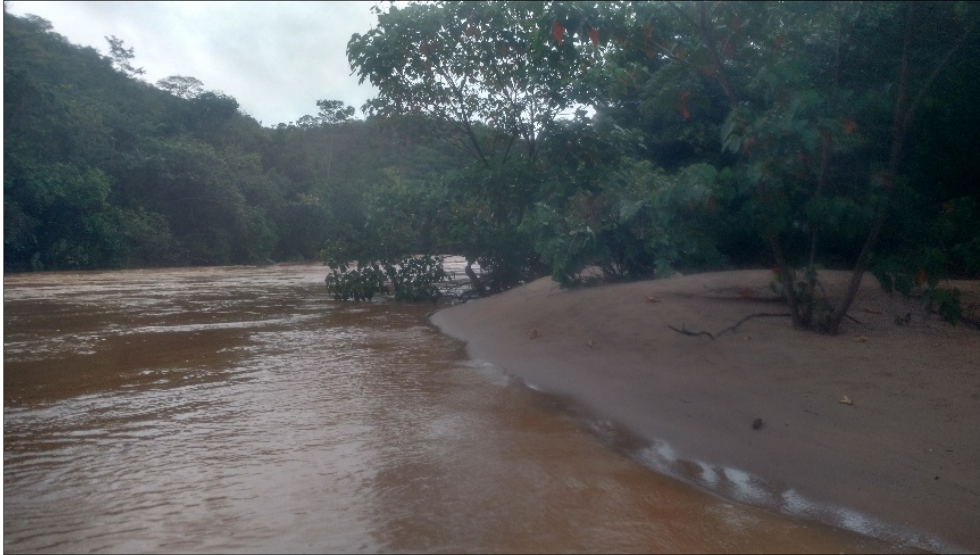
Foram encontrados 5(cinco) pontos com bancos de areia de dimensões significativas. Não é possível afirmar, entretanto, que não existam mais deposições, já que a profundidade do rio, associada à alta turbidez da água durante os trabalhos de campo, impossibilitaram uma melhor observação deste fenômeno (Foto 10.106).

Foto 10.106 - Banco de areia, trecho em jusante
Elaboração, IC Ambiental.

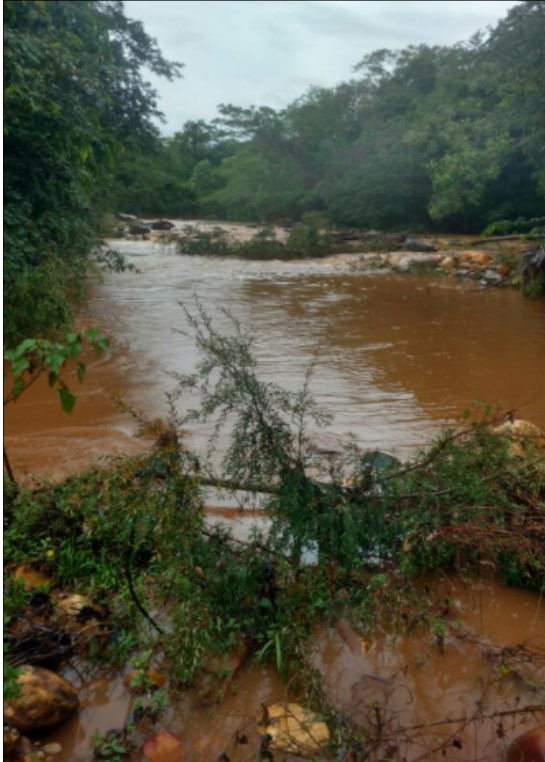
O trecho percorrido apresenta ilhas formadas por areia, cascalhos, rochas expostas e algumas com solo e vegetação similares às encontradas nas margens (Fotos 10.107 e 10.108). As ilhas são formadas pelo acúmulo de sedimentos em trechos do rio.

Foto 10.107 - Ilha formada por cascalho, parcialmente submersa pelo alto nível da água

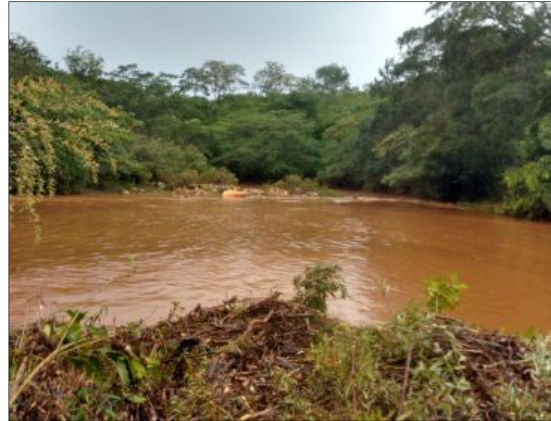
Foto 10.108 - Ilha com solo e vegetação baixa

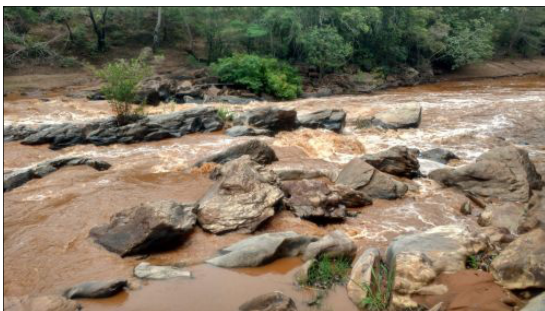
Os rápidos e corredeiras são formados pela alteração das condições de calha do rio, onde há o aumento da velocidade de escoamento da água (Foto 10.109 e 10.110).

Foto 10.109 - Corredeira com rochas expostas

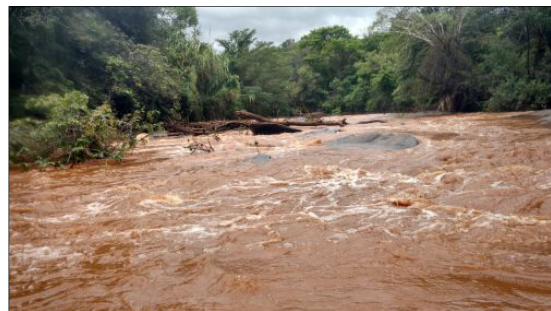
Foto 10.110 - Corredeira com poucas rochas expostas, devido à alta vazão observada

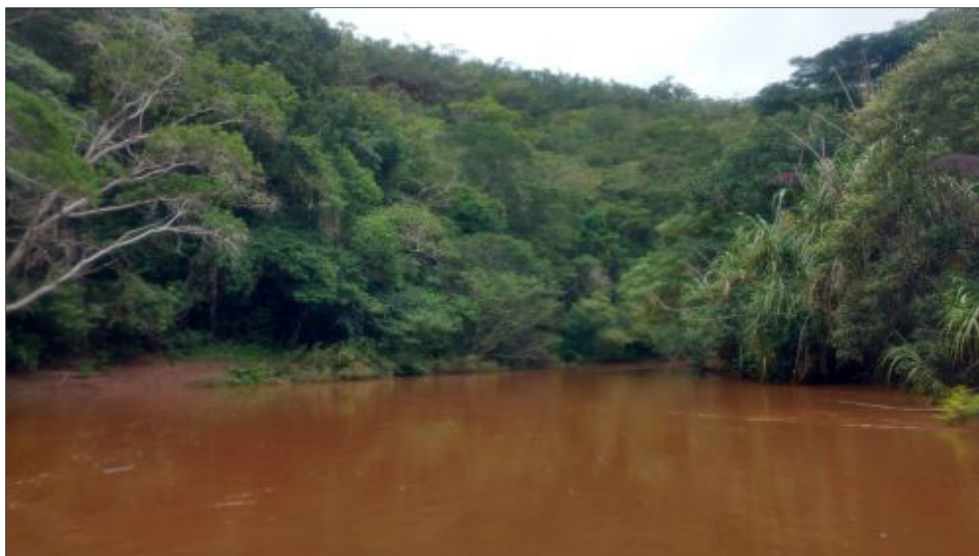
Também foram encontrados trechos de remanso onde o rio apresenta maior profundidade e menor velocidade (Foto 10.111).

Foto 10.111 - Região de remanso, onde o rio apresenta maior profundidade e menor velocidade

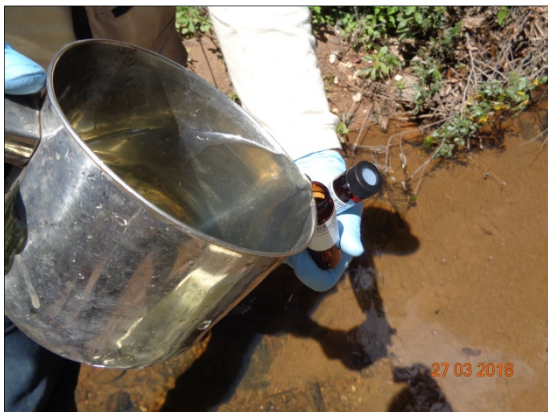
As técnicas de amostragem, preservação e análise utilizadas neste estudo levaram em consideração o *Standard Methods of the Examination of Water and Wastewater* (2012) e NBR 9898. As amostras limnológicas serão do tipo simples, de superfície, coletadas às margens dos cursos d'água.

Foto 10.112 - Metodologia de amostragem do tipo simples com frascaria do laboratório contratado

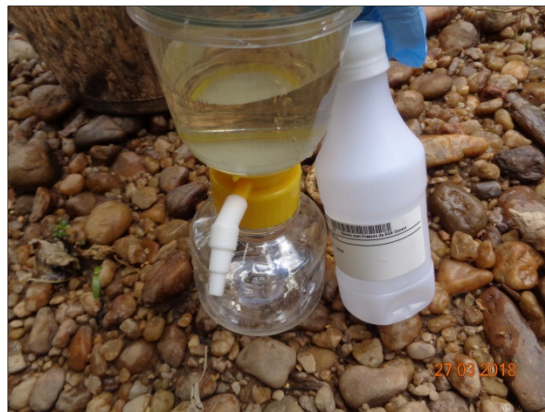
Foto 10.112 - Filtragem a vácuo dos metais dissolvidos no momento da coleta das amostras

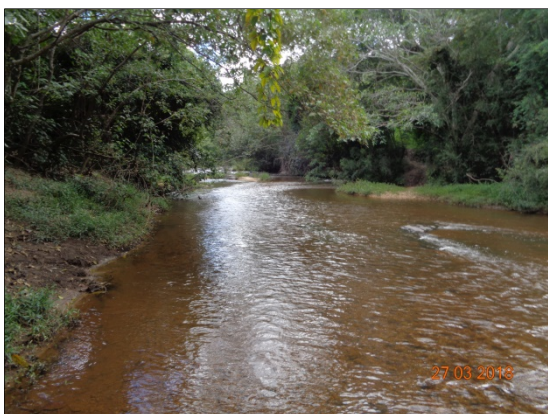
Foto 10.143 - Rio Vacaria no trecho de amostragem do ponto SAMM SUP11

Os pontos 11 e 15 apresentaram as maiores vazões, sendo ambos localizados no rio Vacaria, em trechos que apresentam as maiores larguras e profundidades (Foto 10.143 e 10.144). Esse resultado vai ao encontro do que se esperaria para a área de estudo, que apresenta o rio Vacaria como o curso d'água principal.

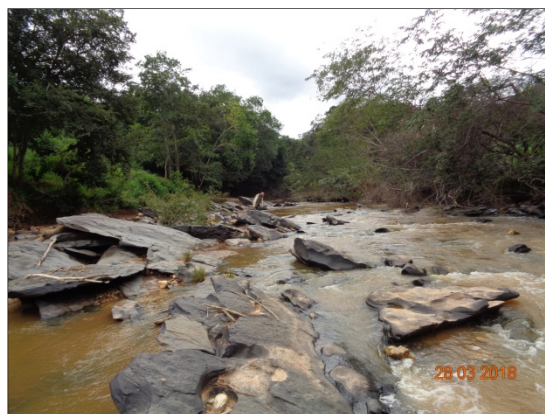
Foto 10.144 - Rio Vacaria no trecho de amostragem do ponto SAMM SUP15

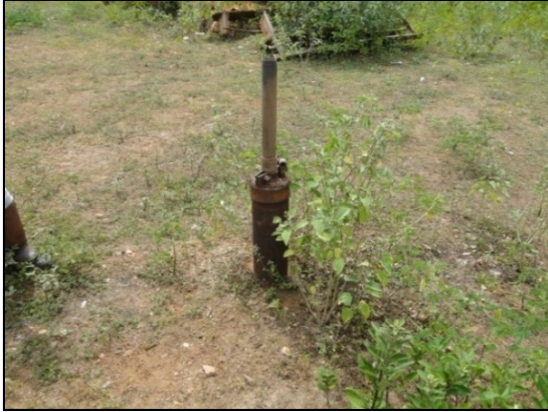
Foto 11.1 - Poço tubular tamponado

Com relação ao poço localizado ao lado da igreja de Vacaria, o mesmo foi tamponado, em decorrência de ter sido obstruído com pedras jogadas em seu interior. As Fotos 11.1 a 11.12 mostram os poços encontrados nos trabalhos de campo.

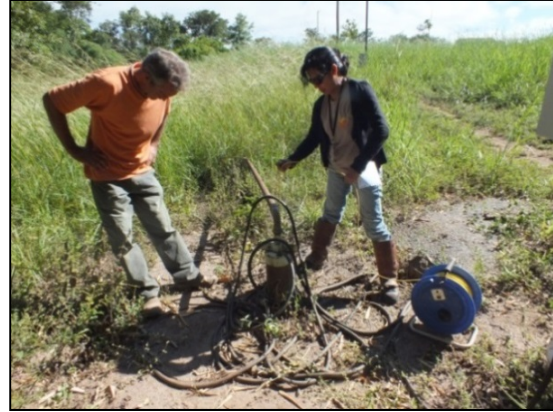
Foto 11.2 - Medição de vazão no poço próximo ao córrego Andrequicé, campanha de 2013

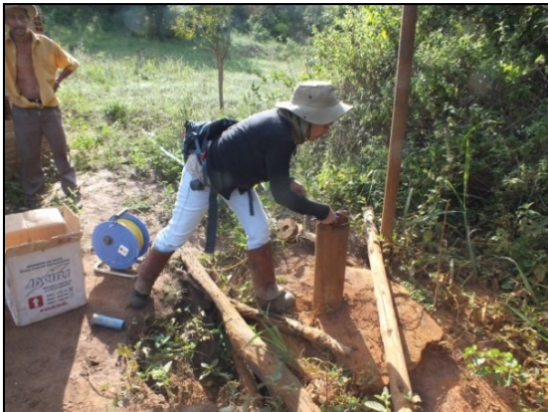
Foto 11.3 - Medição de vazão no poço P1 da comunidade de Vaquejador, na 1ª campanha de 2013

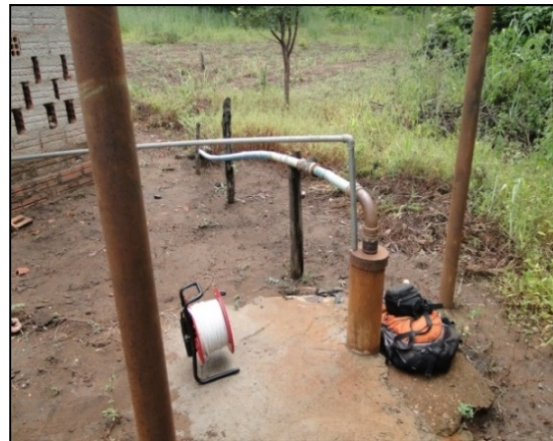
Foto 11.4 Situação do poço P1 da comunidade de Vaquejador, na 2ª campanha de 2014

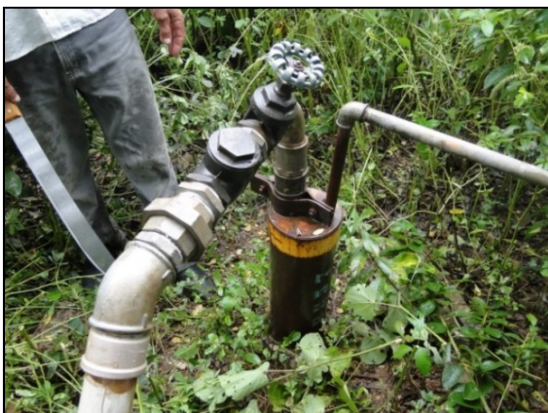
Foto 11.5 - Situação do poço P2 da comunidade de Vaquejador, na 1ª campanha de 2013 e 2ª campanha de 2014

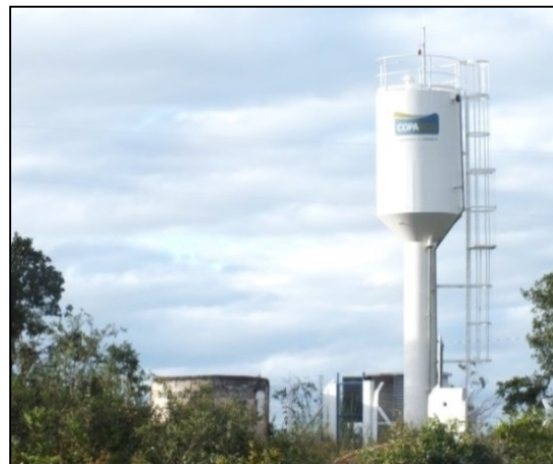
Foto 11.6 - Poço da COPANOR na comunidade de Vacaria

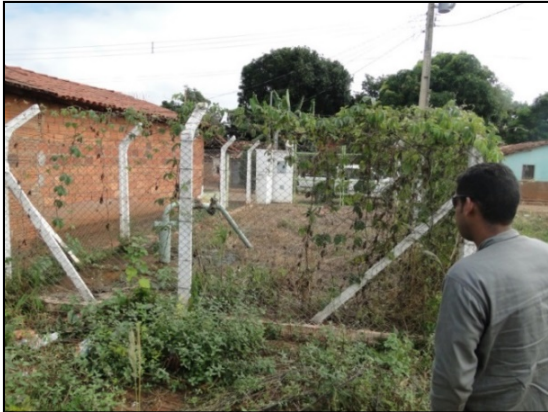
Foto 11.7 - Poço 1 (COPANOR) em Campo de Vacaria

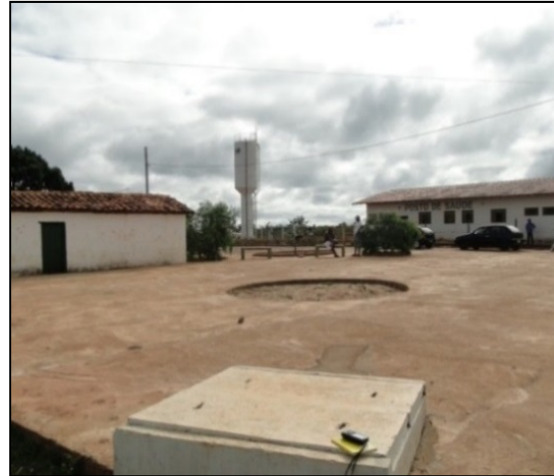
Foto 11.8 - Poço 2 (COPANOR) em Campo de Vacaria

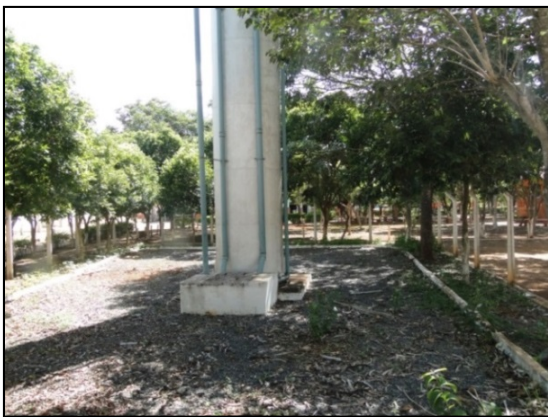
Foto 11.9 - Poço tubular (COPANOR), localizado no centro de Fruta de Leite

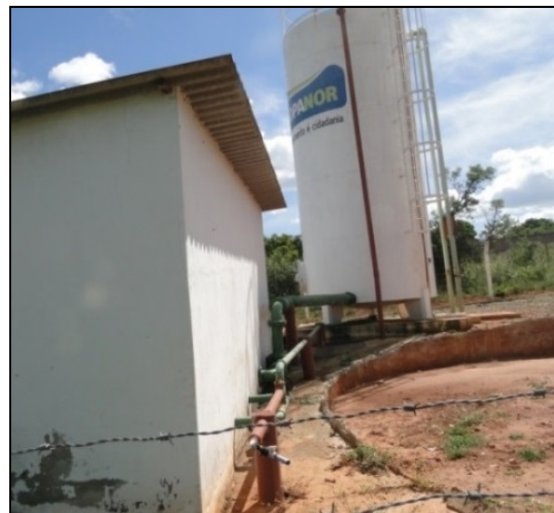
Foto 11.10 - Poço tubular (COPANOR), localizado na extremidade leste de Fruta de Leite

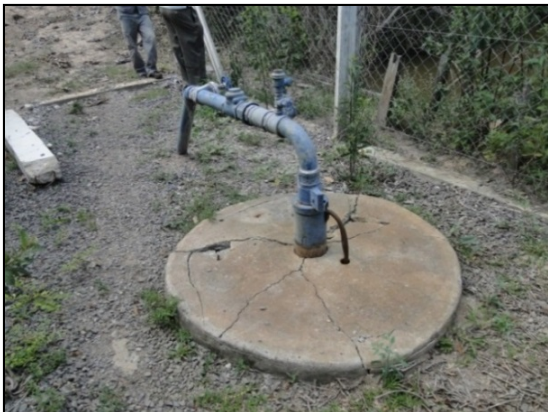
Foto 11.11 - Poço tubular (COPANOR), localizado ao lado do açude da cerâmica

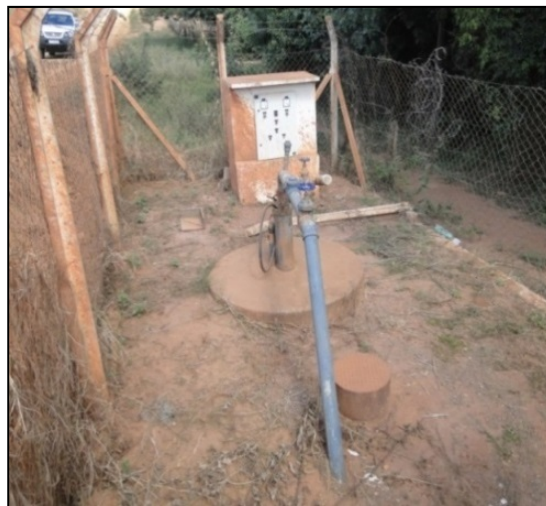
Foto 11.12 - Poço tubular (COPANOR), localizado às margens da estrada na saída de Fruta de Leite para Salinas
